**AGENZIA DEL DEMANIO**

Direzione Regionale Sardegna

| <b>OGGETTO DEL PROCEDIMENTO</b> | Comune di Cagliari, località Calamosca – Terreno e strutture distinte in catasto al foglio 28, mapp. 50.<br>Lavori di messa in sicurezza in somma urgenza |
| <b>DOCUMENTO</b> | Verbale di lavori di somma urgenza |

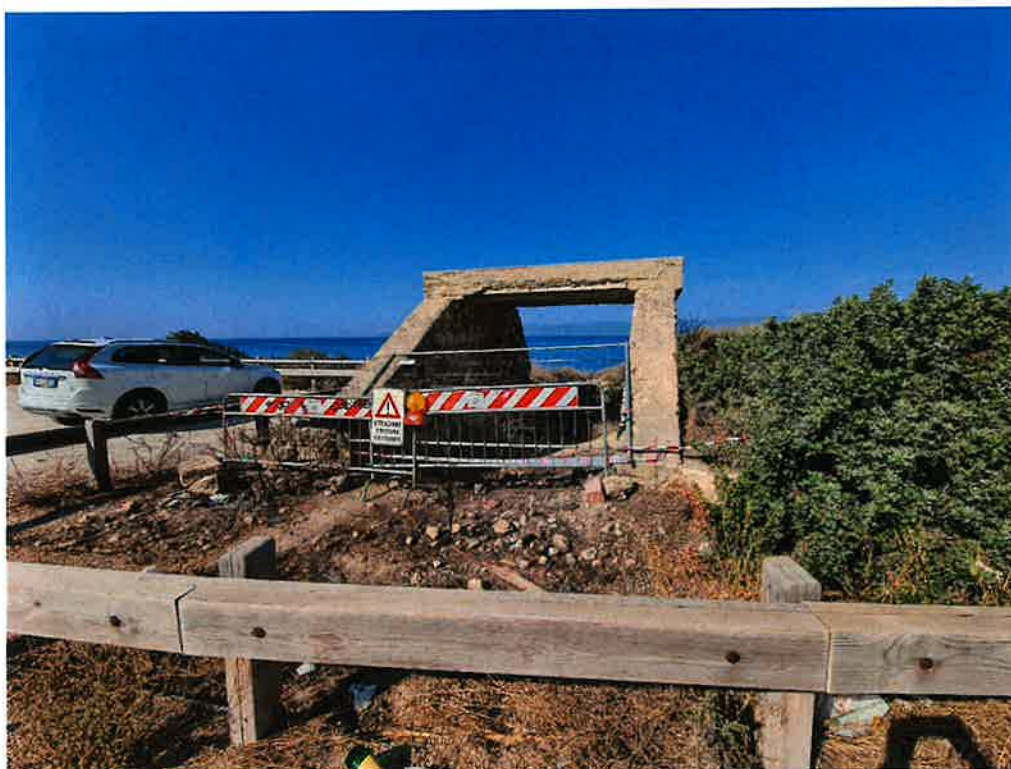
La pensilina in oggetto appare in mediocri condizioni di manutenzione per via dell'azione degli agenti atmosferici in ambiente marino, si rilevano fenomeni di erosione della malta di allettamento delle pietre nei setti murari e fenomeni di ammaloramento degli elementi in calcestruzzo.

Pensilina di epoca bellica, transenne installate dalla Protezione Civile Cagliari

- Perimetrazione delle aree con recinzione in pali in ferro zincato e rete plastificata di colore rosso ben visibile.
- Delimitazione dell'accesso alla grotta artificiale sottostante con pali in ferro zincato e rete plastificata.
- Apposizione di cartelli segnalanti il pericolo.

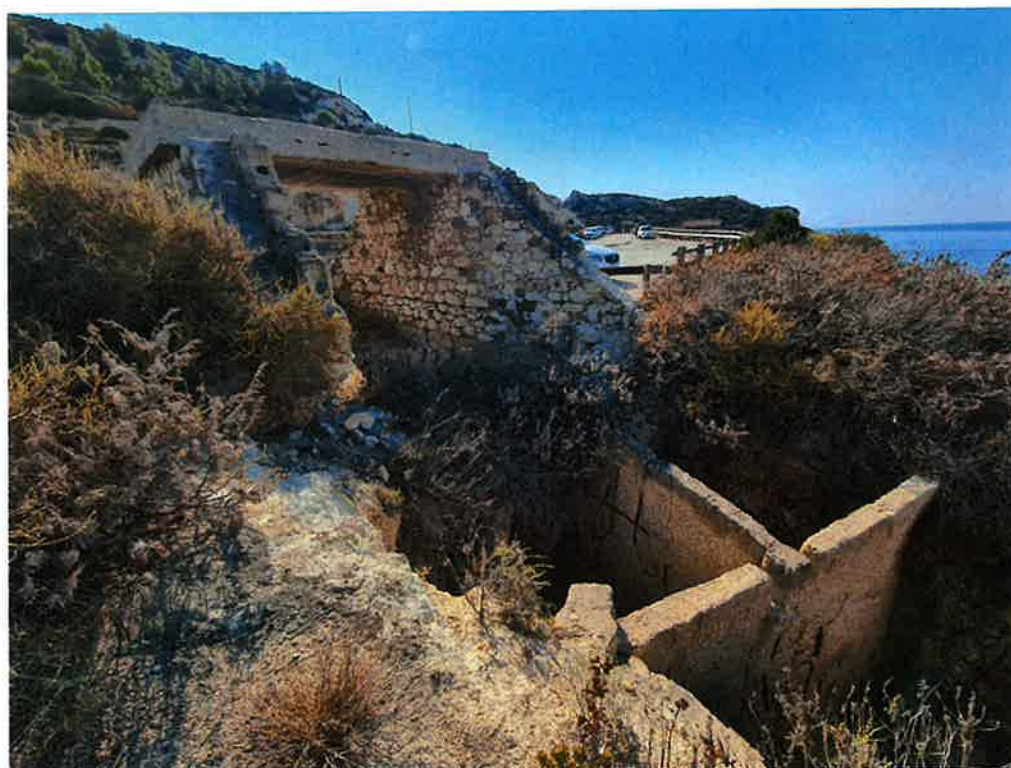
Trattasi di un manufatto risalente al periodo bellico costituito da una pensilina in cemento armato ed un varco a terra avente sezione di circa 3 metri, che probabilmente negli usi storici consentiva un collegamento verticale con la sottostante grotta artificiale e verosimilmente oggetto di ulteriori crolli avvenuti nel tempo.

Si rileva che il varco a pavimento, è sostenuto da una sottostante struttura in calcestruzzo armato, in avanzato stato di ammaloramento: sono visibili ferri di armatura ossidati e porzioni di elementi in fase di distaccamento.

Varco, struttura di collegamento verticale con sottostante grotta
