**PROGETTO PER LA RIMOZIONE E BONIFICA DELLE  
COPERTURE IN ETERNIT DEI MANUFATTI DEL COMPLESSO  
"EX DEPOSITO GENIO MILITARE" IN PIZZIGHETTONE (CR)**  
**- Via Marconi n. 4 -**

**TAVOLA**

**2AP**

**DOCUMENTAZIONE FOTOGRAFICA : FASE "A" (5 -27- 28 - 29)**

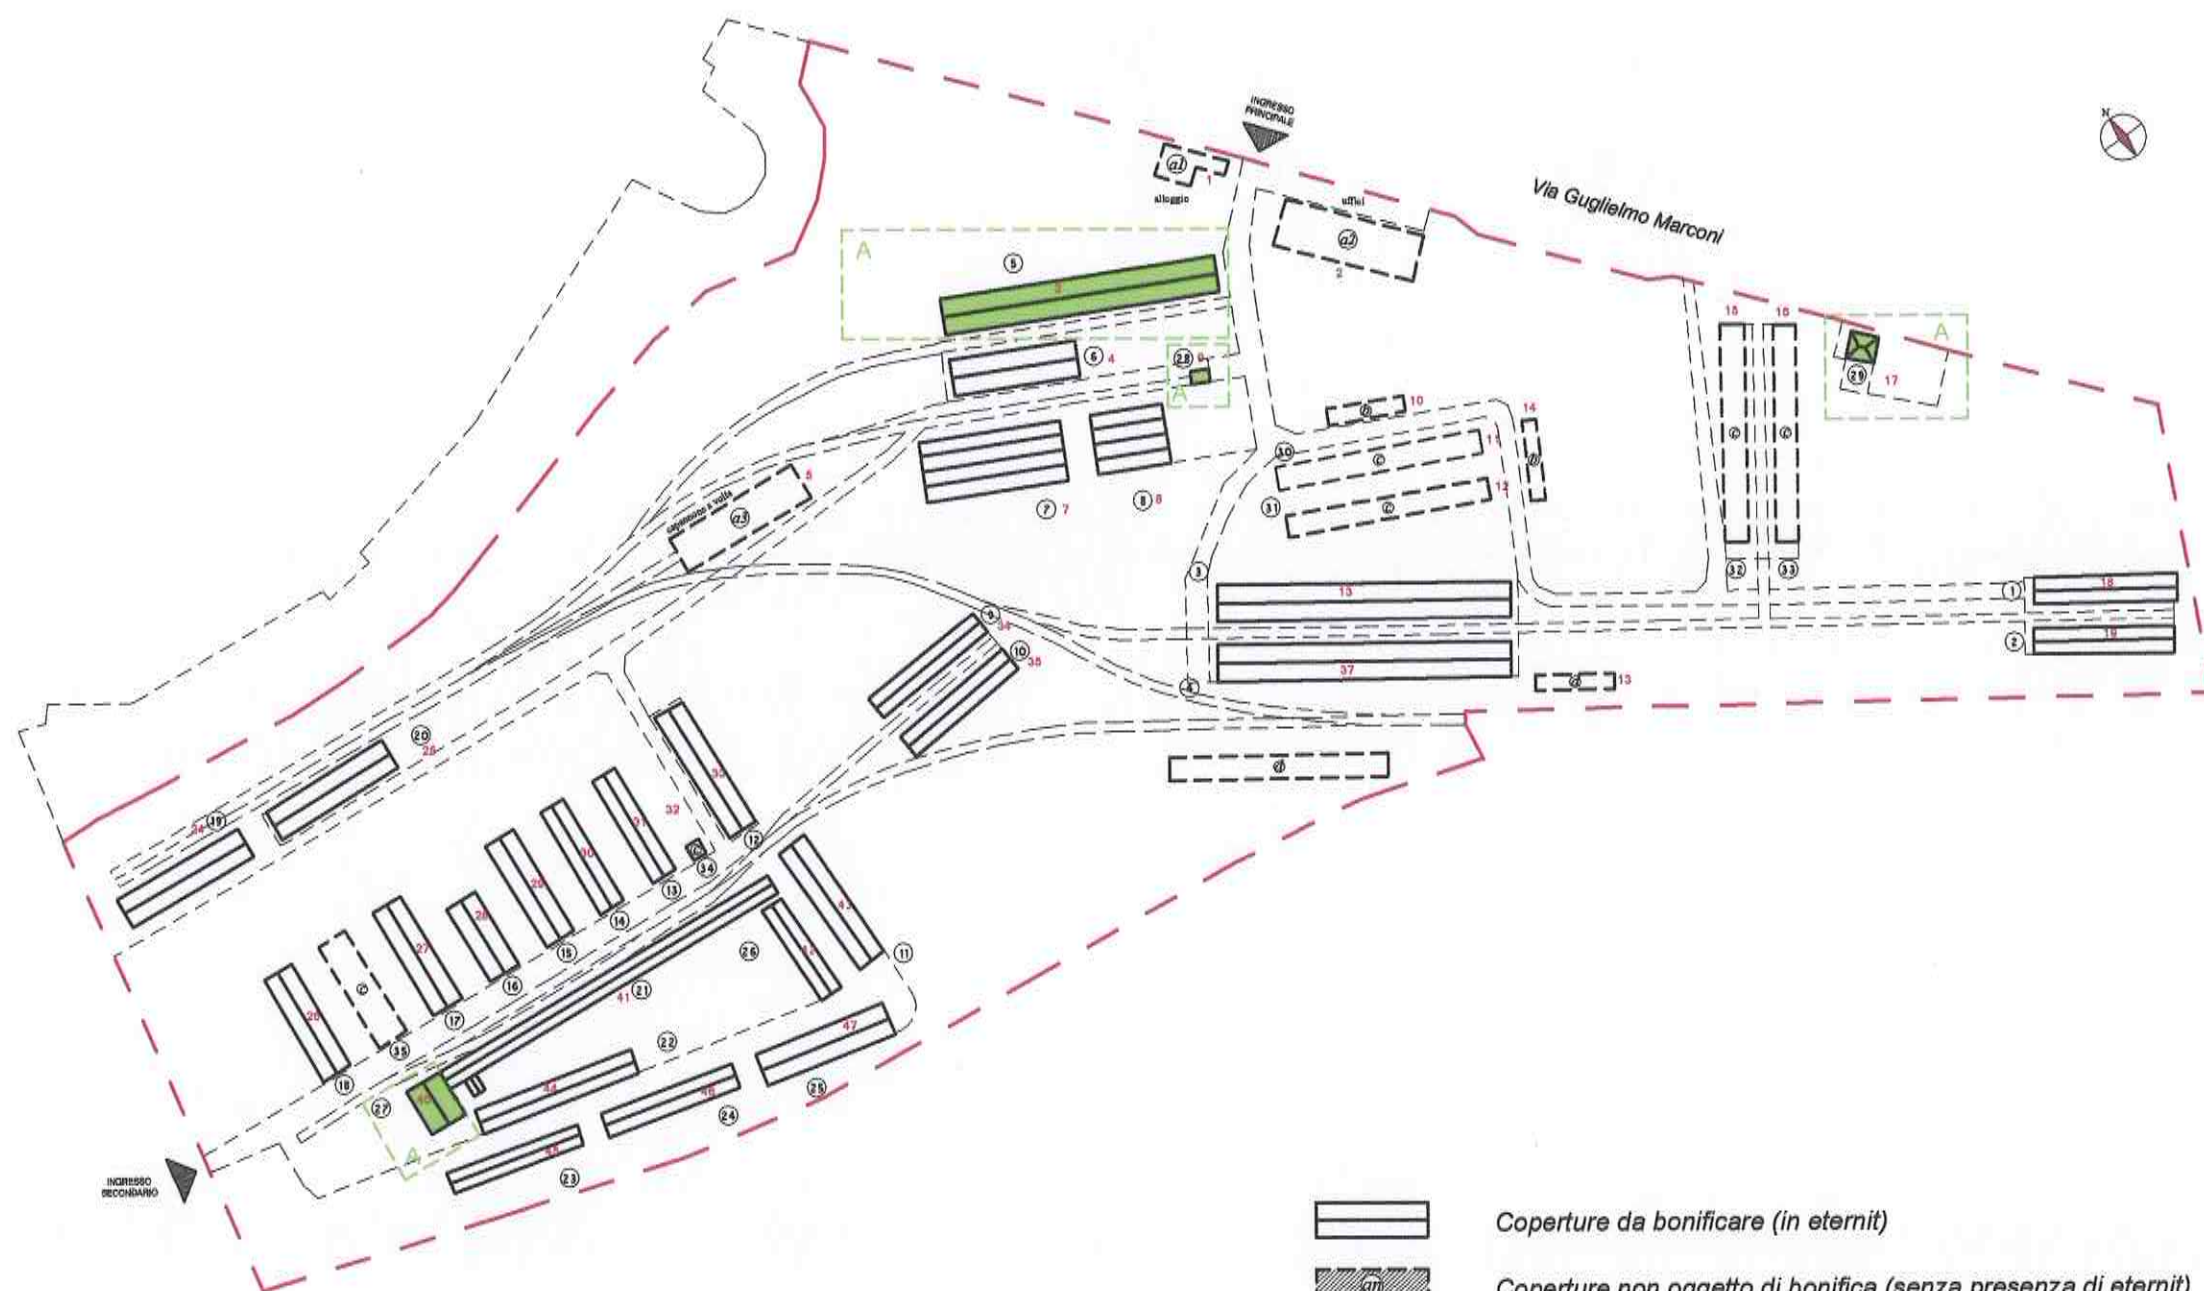
# FASE "A" (fabbricati 5 - 27 - 28 - 29)

Coperture da bonificare (in eternit)
-

Coperture non oggetto di bonifica (senza presenza di eternit)
-

Strutture metalliche parzialmente crollate o crollate presenti sul posto
-

Residui di struttura crollata da bonificare in eternit con macerie presenti sul posto
-

Struttura crollata senza presenza di alcun tipo di maceria sul posto
-

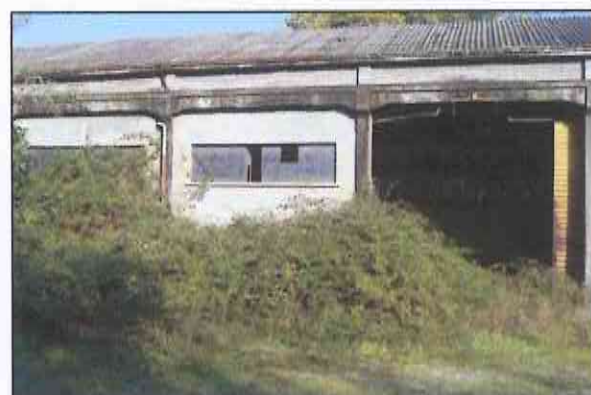
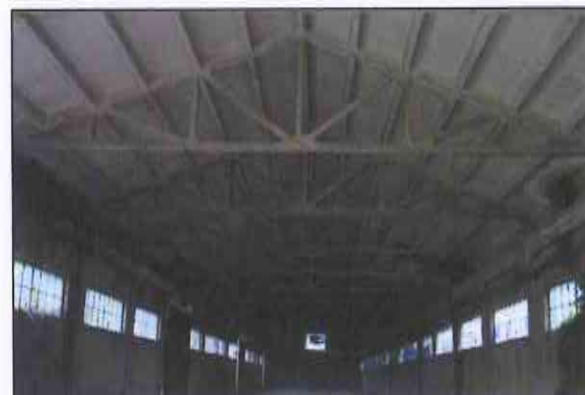
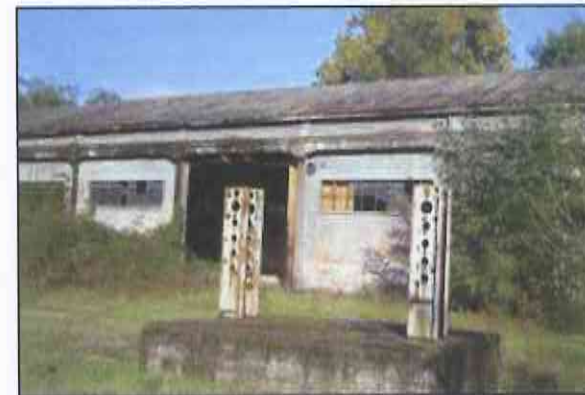
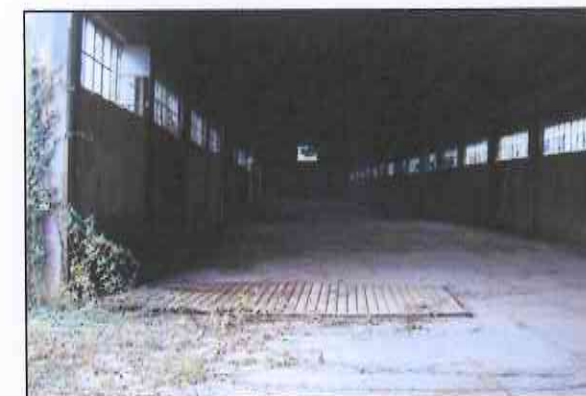
fabbr. 5

| Tipologia | <i>Capannone chiuso su quattro lati.<br/>Finestrato con serrande in lamiera sui lati<br/>interni e su i due fronti.</i> |
| Tipo copertura | <i>Capriate e solaio di copertura in c.a.p.<br/>con lastre di eternit.</i> |
| Stato di conservazione | <i>Sufficiente</i> |

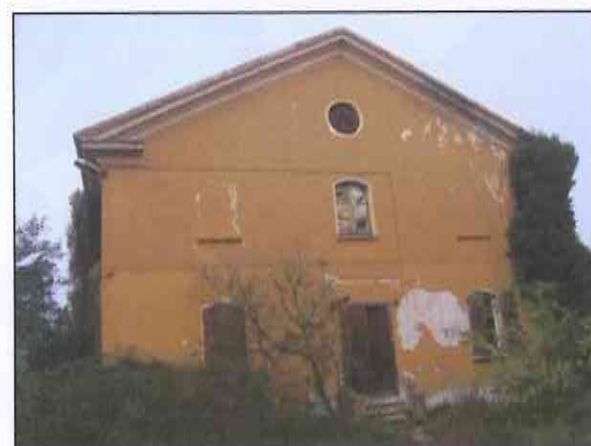
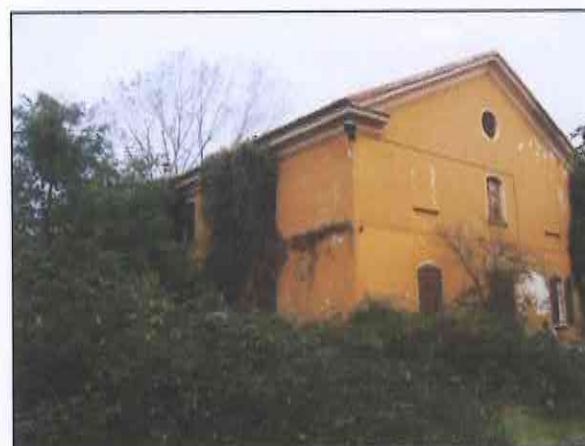
fabbr. 27

| Tipologia | Alloggio su due piani e interrato datato "1865". Il manufatto può essere reso autonomo dal resto del complesso tramite recinzione sino all'ingresso secondario. |
| Tipo copertura | Capriate e tiranti in legno di grossa orditura. Solaio in legno con soprastante eternit. |
| Stato di conservazione | Sufficiente |

| Note | Ripristino delle coperture in tegole |

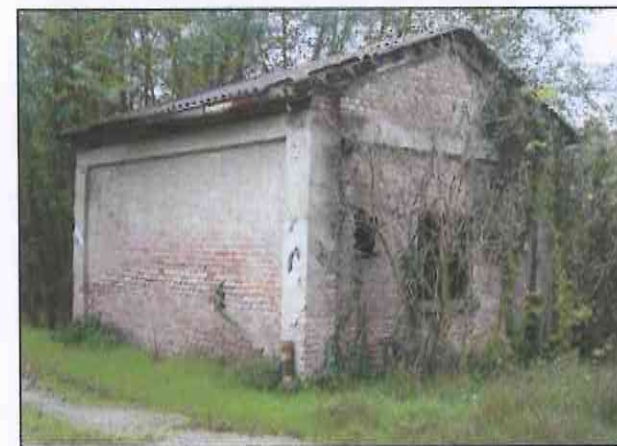
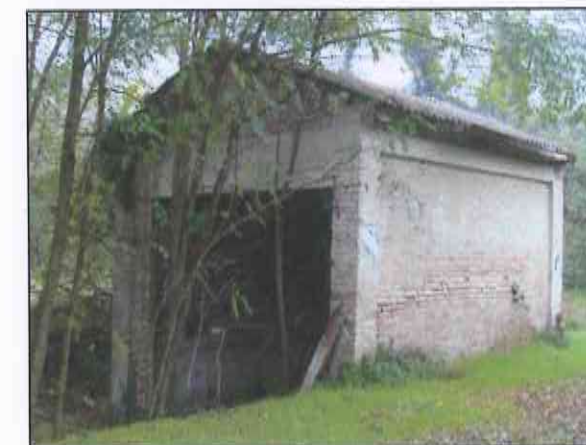
fabbr. 28

| Tipologia | Piccolo deposito aperto sul fronte e finestrato sul retro |
| Tipo copertura | Capriate in legno e tiranti in acciaio. Orditura di morali su cui appoggia la copertura in eternit. |
| Stato di conservazione | Sufficiente |

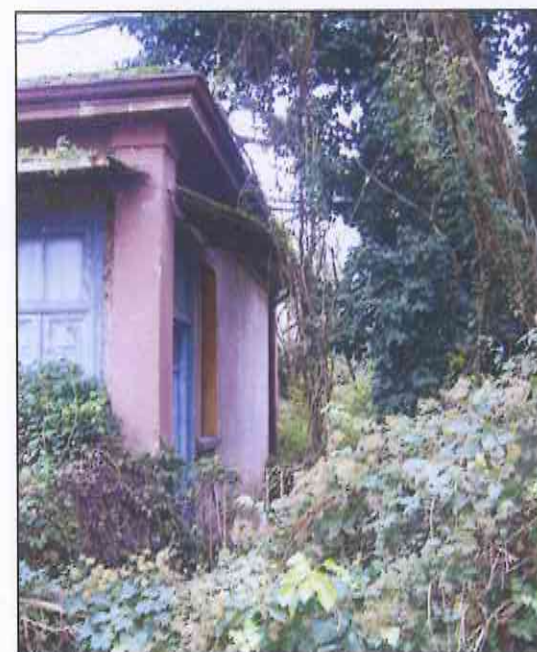
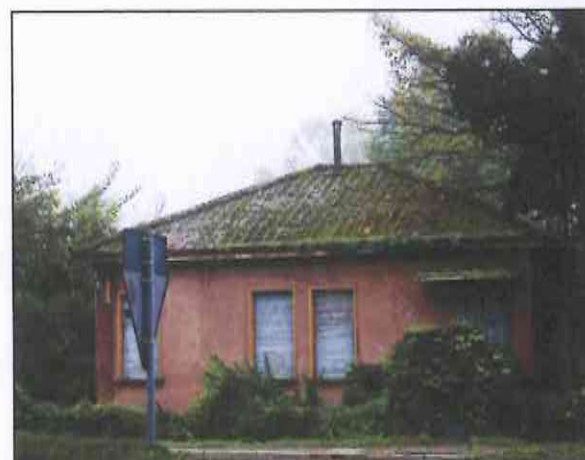
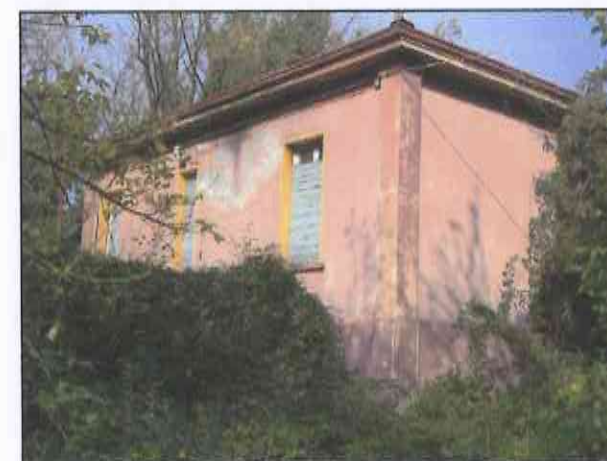
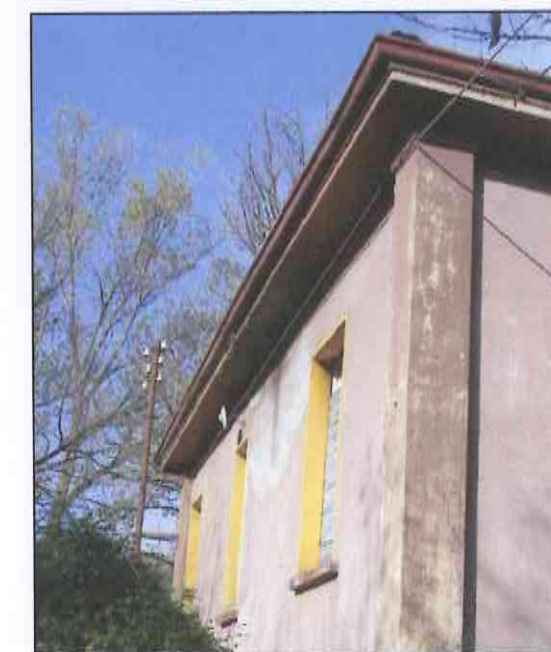
fabbr. 29

| Tipologia | Alloggio su un piano con ingresso diretto su via G. Marconi già di per sè autonomo. |
| Tipo copertura | Capriate e tiranti in legno ma di minor sezione rispetto al Fabbricato 27. |
| Stato di conservazione | Sufficiente |

| Note | Ripristino delle coperture in tegole |

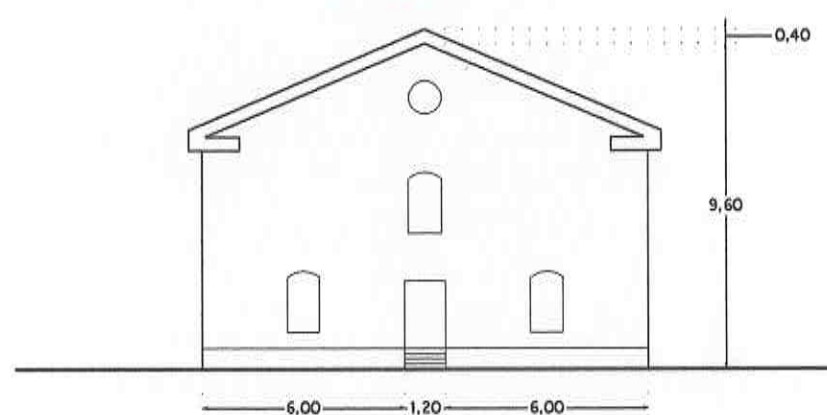
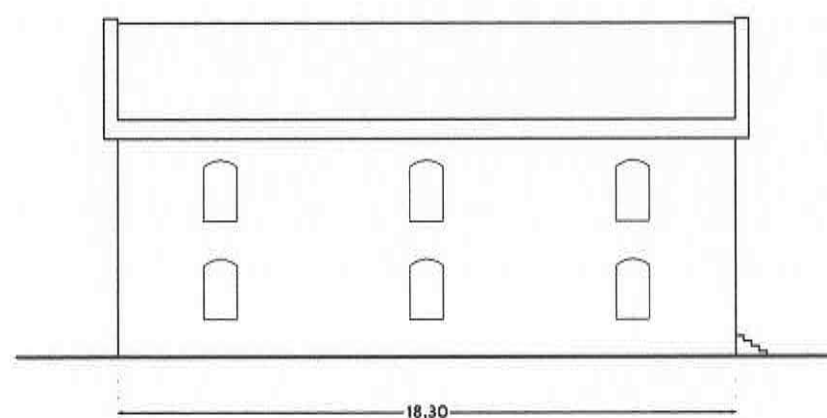
**Prospetto "P"**

**Fabbricato n° 5 - Mappale 3**

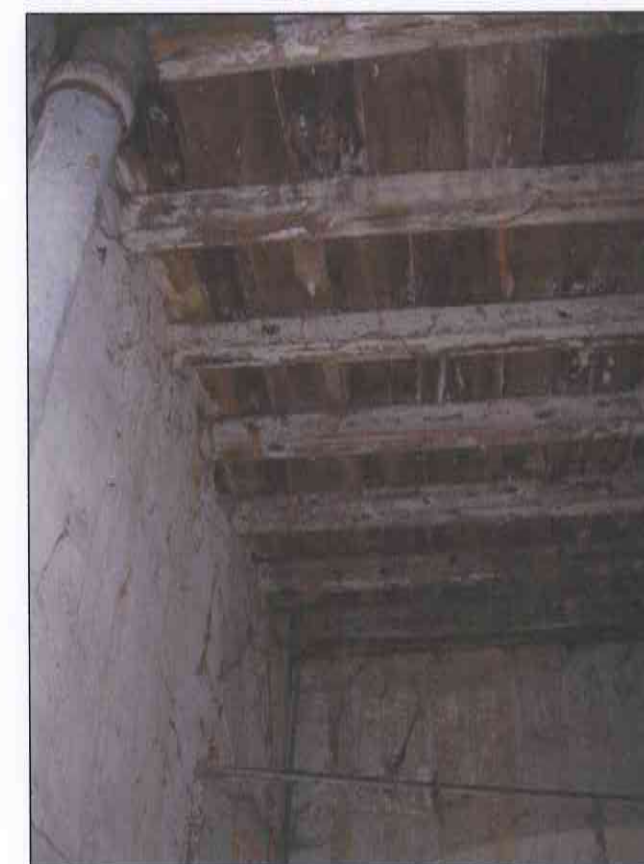
**Prospetto "P"**

**Fabbricato n° 27 - Mappale 40**

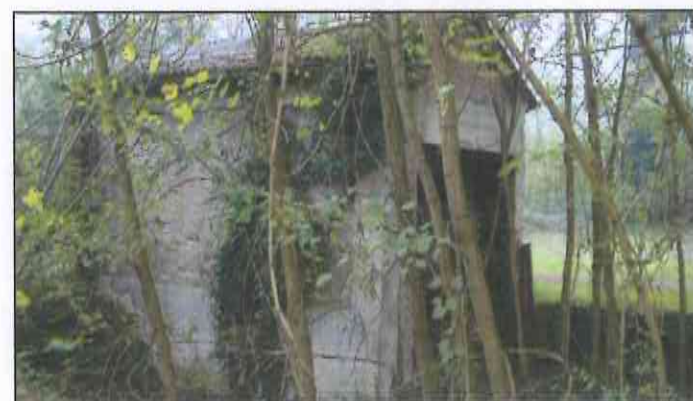
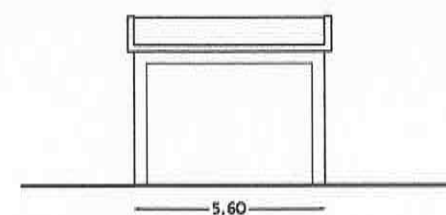
**Prospetto "P"**

**Fabbricato n° 29 - Mappale 17**
