**PROGETTO PER LA RIMOZIONE E BONIFICA DELLE  
COPERTURE IN ETERNIT DEI MANUFATTI DEL COMPLESSO  
"EX DEPOSITO GENIO MILITARE" IN PIZZIGHETTONE (CR)**  
**- Via Marconi n. 4 -**

**7AP**

**FASI DI LAVORO E BONIFICA - Pianta, Prospetti e Sezioni**

**DOCUMENTAZIONE FOTOGRAFICA : FASE "F" (11 - 12 -13 -14 - 34)**

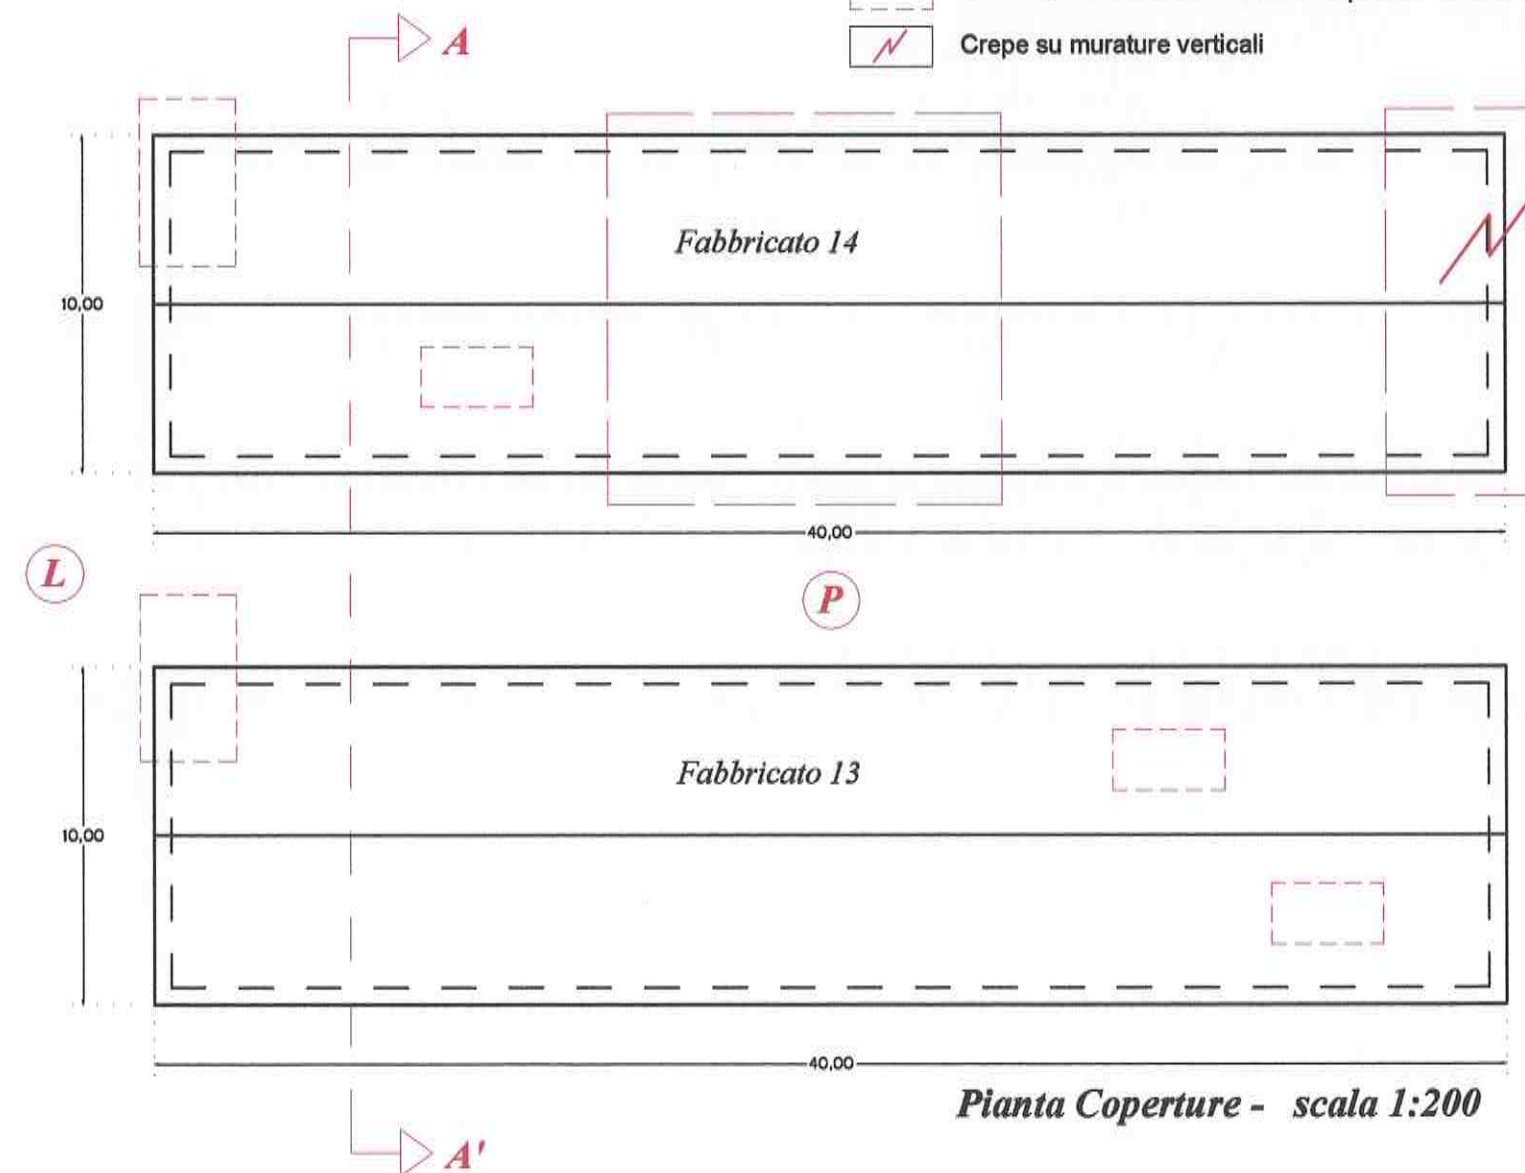
**Fabbricati n° 13 / 14 - Mappali 31 / 30**

| Tipologia | Tettoia aperta su quattro lati e pilastrata per tutto il perimetro. |
| Tipo copertura | Capriate in legno con tirante in acciaio. Copertura con solaio in laterizi su morali in legno e lastre di copertura in eternit. |
| Stato di conservazione | Scadente |

- Crollo e/o cedimento di capriate in legno
- Crollo e/o cedimento di lastre di copertura in eternit
- Crepe su murature verticali
