**PROGETTO PER LA RIMOZIONE E BONIFICA DELLE  
COPERTURE IN ETERNIT DEI MANUFATTI DEL COMPLESSO  
"EX DEPOSITO GENIO MILITARE" IN PIZZIGHETTONE (CR)**  
**- Via Marconi n. 4 -**

**8AP**

**FASI DI LAVORO E BONIFICA - Piante, Prospetti e Sezioni**

**DOCUMENTAZIONE FOTOGRAFICA : FASE "G" (15 - 16 -17 -18 - 35)**

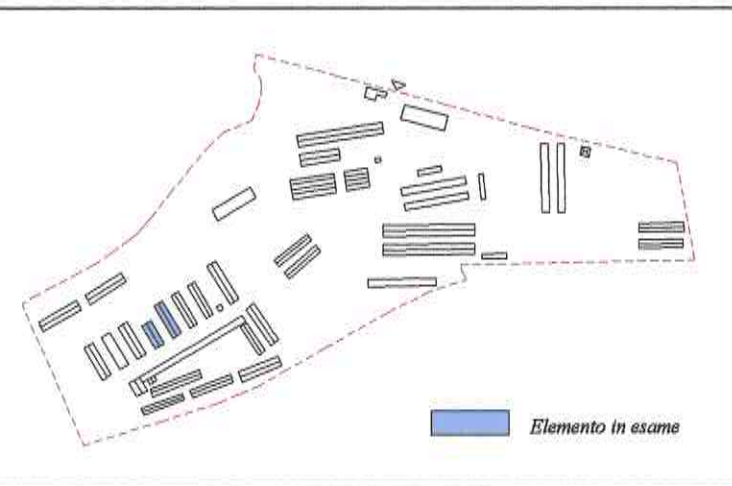
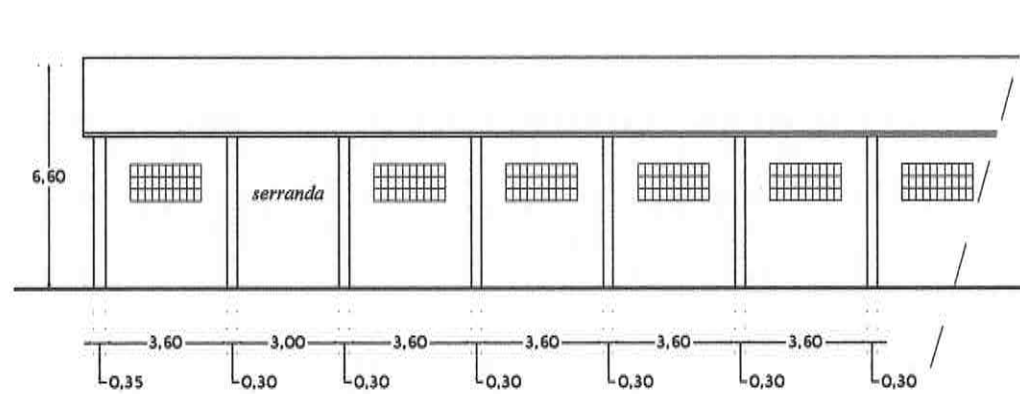
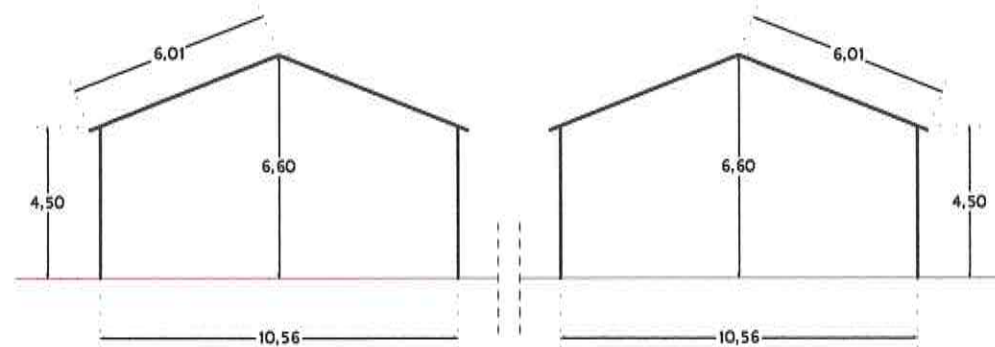
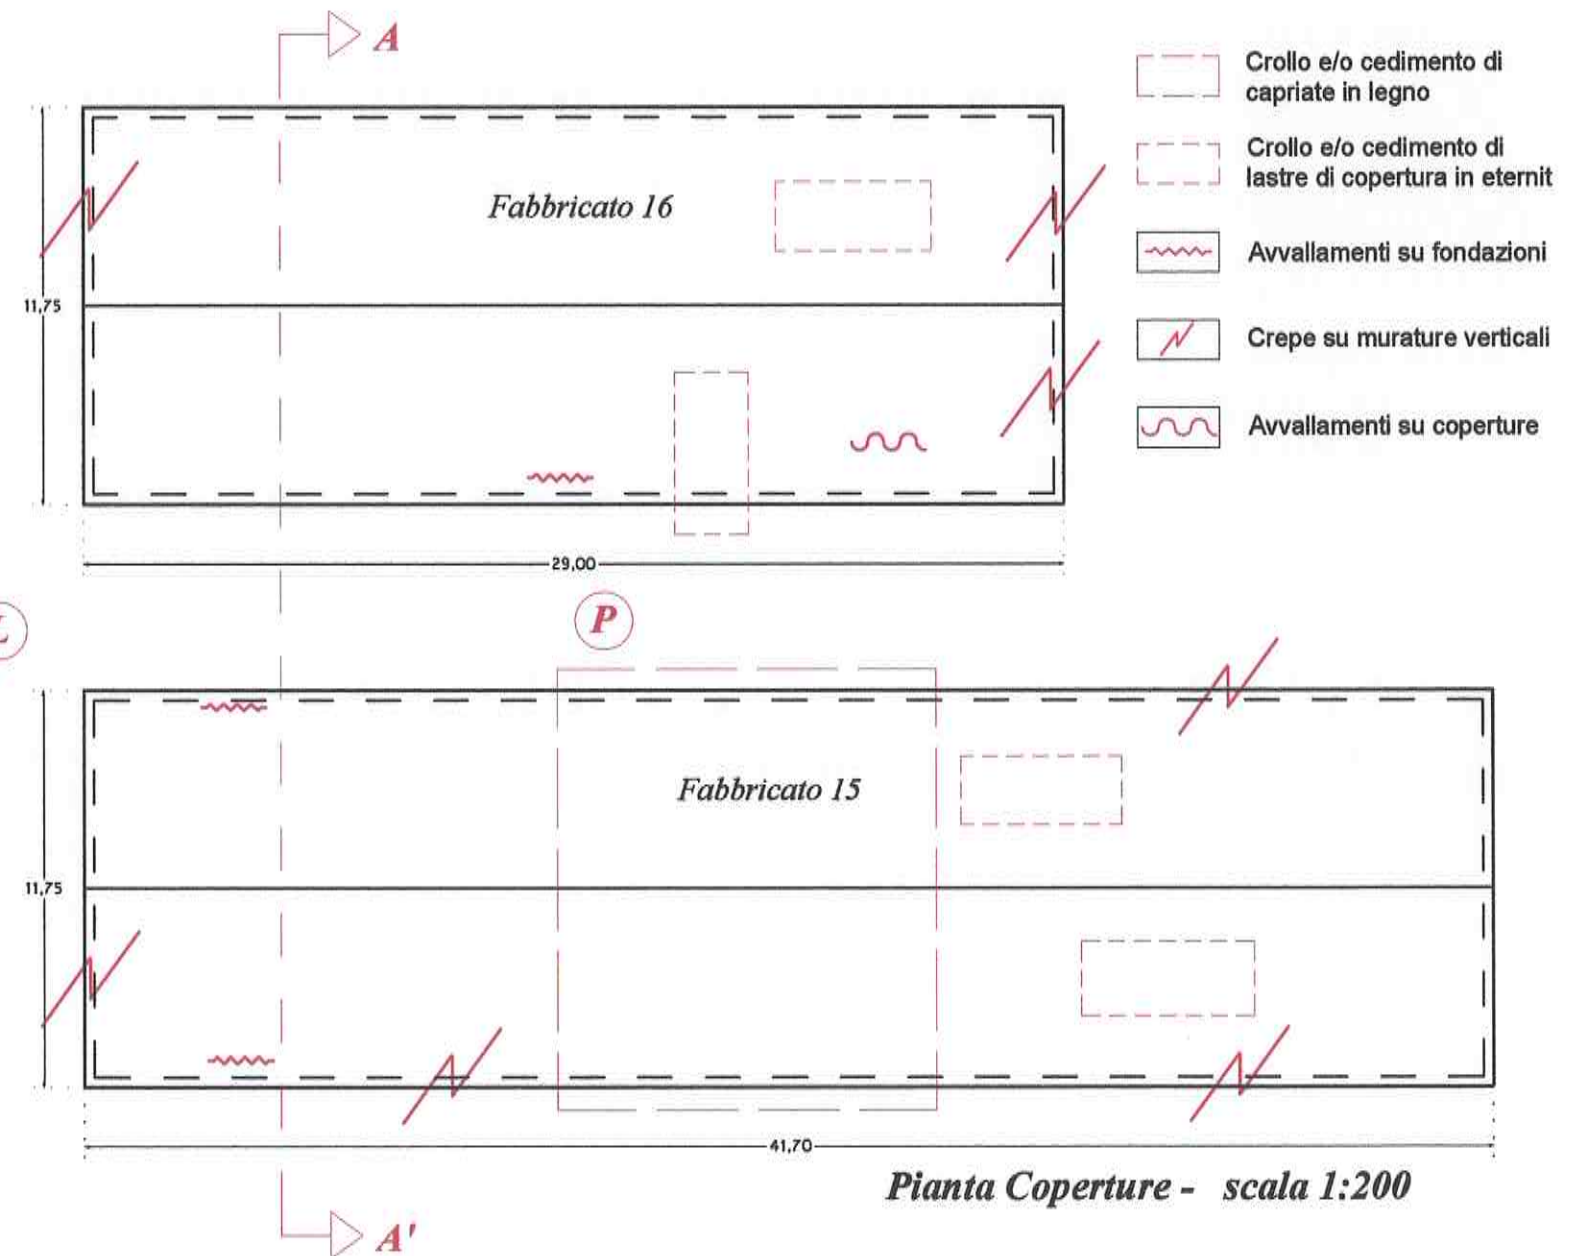
**SCHEDA N°G.1**

**Fabbricati n° 15 / 16 - Mappali 29 / 28**

| Tipologia | Capannone chiuso su quattro lati.<br>Finestrato con serrande in lamiera su i due<br>lati ed una su i fronti. |
| Tipo copertura | Capriate in legno con tirante in acciaio.<br>Lastre di copertura in eternit su morali<br>di legno. |
| Sup. falde (mq) | fabbricato 15= 501,23 mq<br>fabbricato 16= 348,58 mq |
| Stato di conservazione | Scadente |

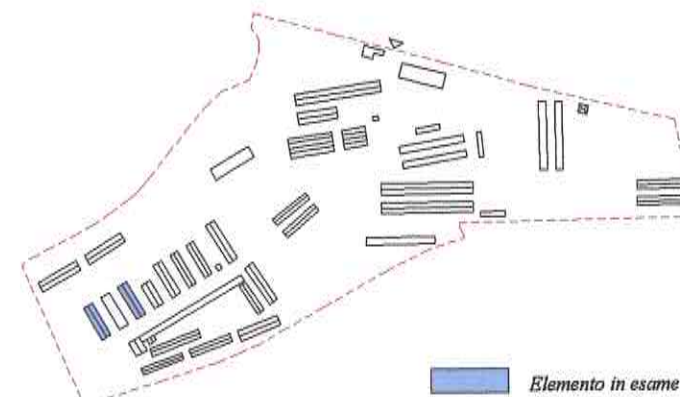
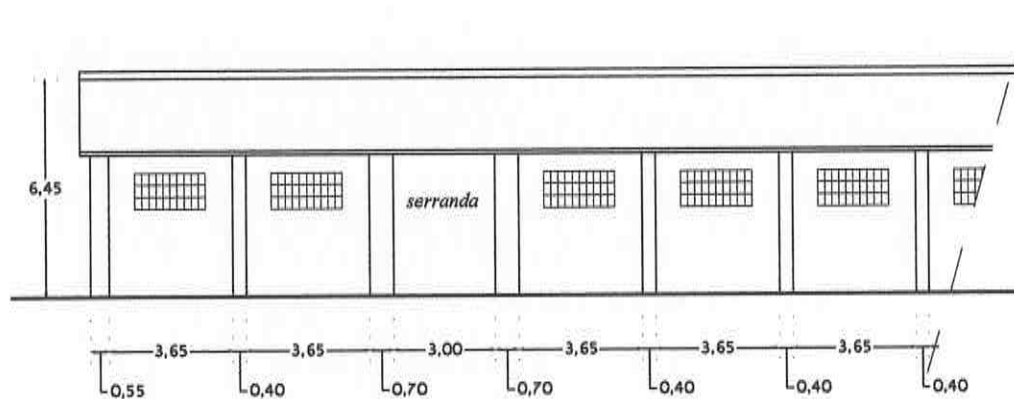
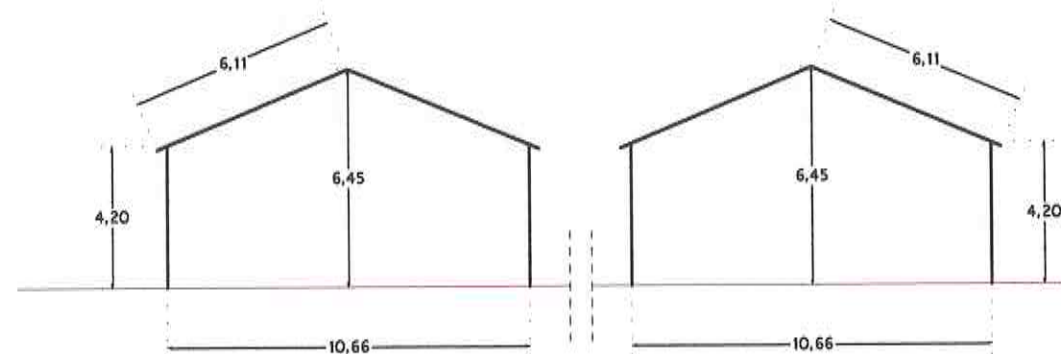
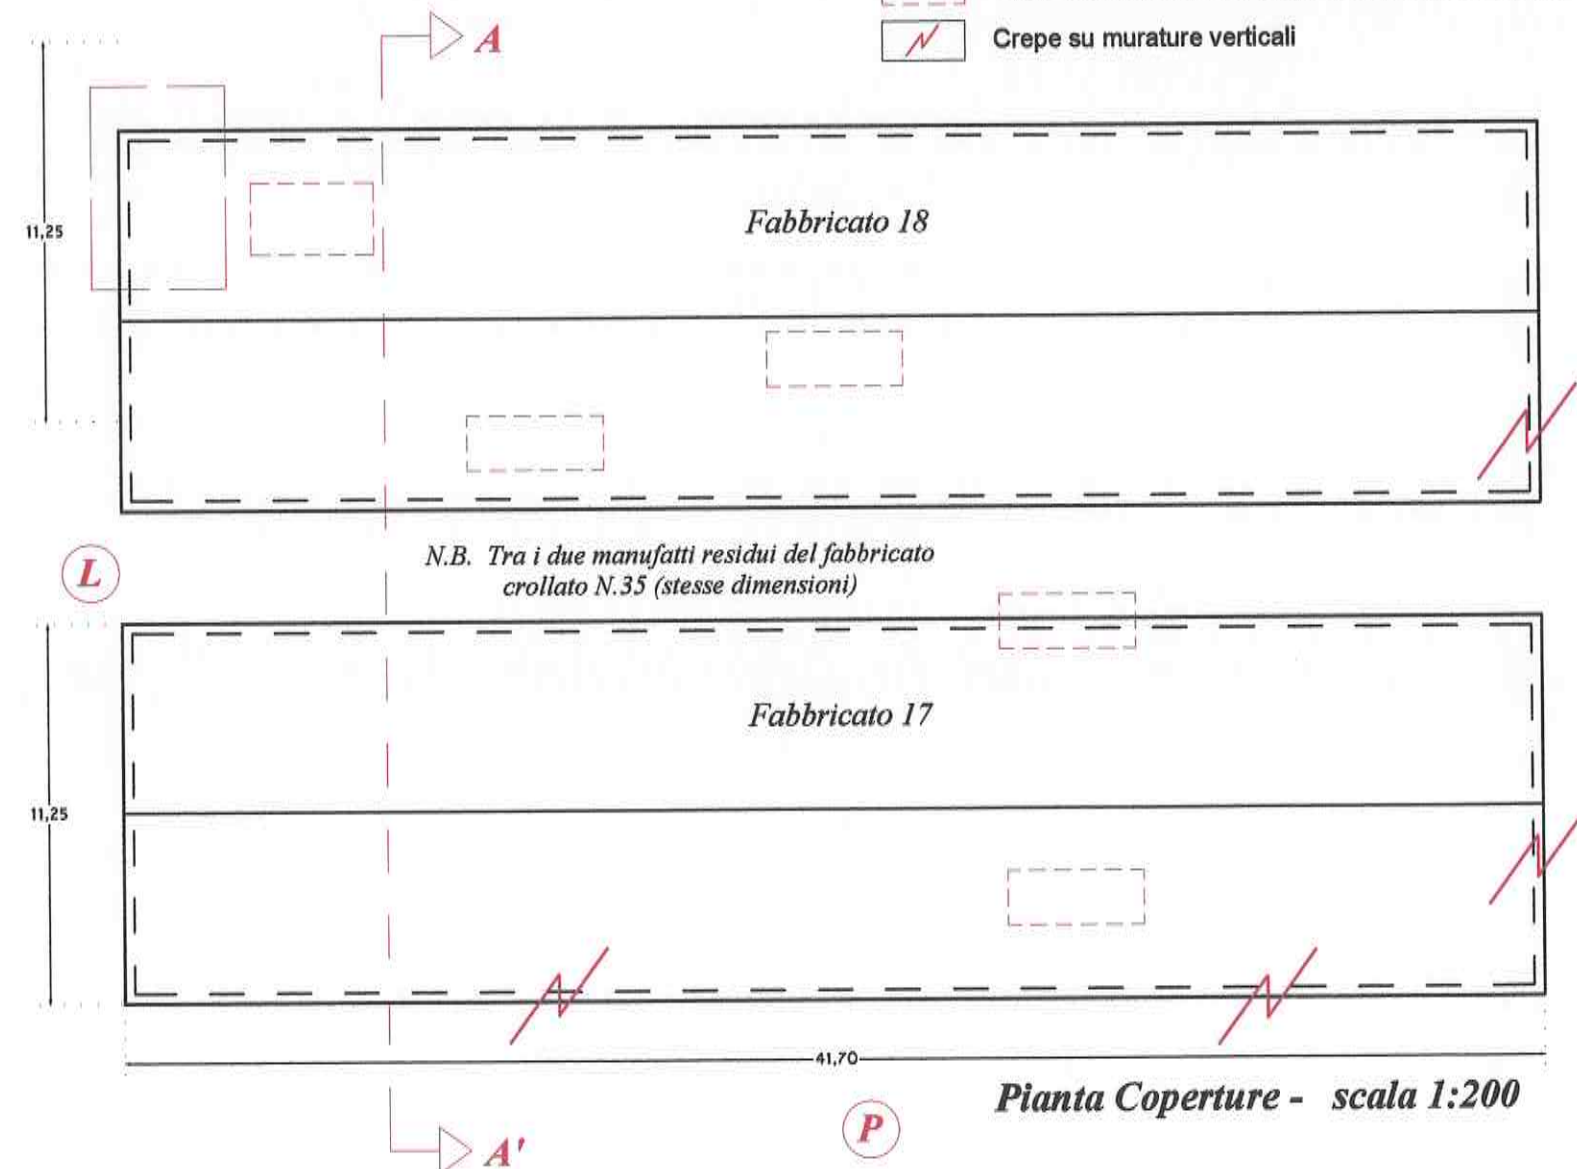
**SCHEDA N°G.2**

**Fabbricati n° 17 / 18 - Mappali 27 / 26**

| Tipologia | Capannone chiuso su quattro lati.<br>Finestrato con serrande in lamiera su i due<br>lati ed una su i fronti. |
| Tipo copertura | Capriate in legno con tirante in acciaio.<br>Lastre di copertura in eternit su morali<br>di legno. Il 17 è controsoffittato con<br>perlinato di legno. |
| Sup. falde (mq) | 509,57 mq x 2 = 1019,14 mq |
| Stato di conservazione | Scadente |

- Crollo e/o cedimento di capriate in legno
- Crollo e/o cedimento di lastre di copertura in eternit
- Crepe su murature verticali
