AGENZIA DEL DEMANIO
DIREZIONE REGIONALE SICILIA

Verifiche della vulnerabilità sismica degli immobili costituenti la Caserma Masotto, sita nel Comune di Messina.
CIG: 7121299995

T02.12 Magazzino 2
Rilievo geometrico e quadro fessurativo

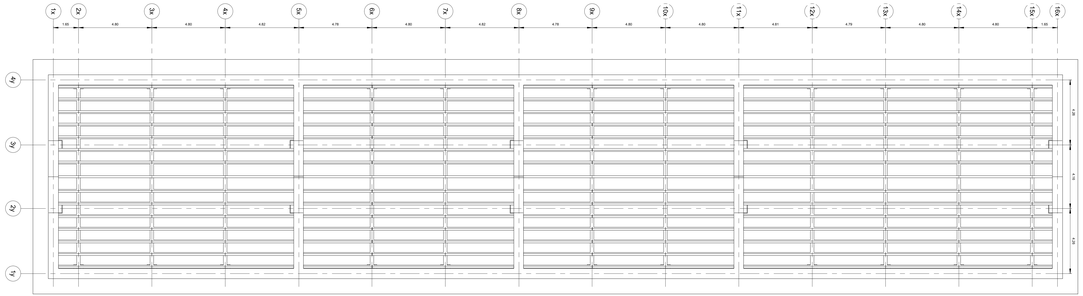
Parte di copertura degradata

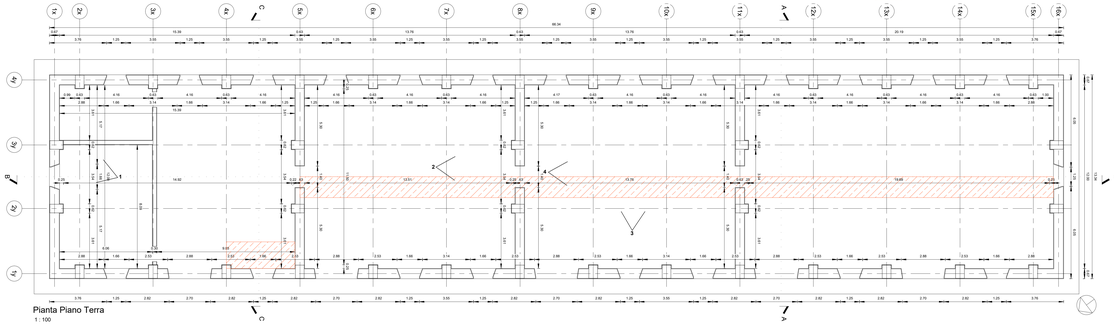
Quadro fessurativo setto 5x
