AGENZIA DEL DEMANIO
DIREZIONE REGIONALE SICILIA

Verifiche della vulnerabilità sismica degli immobili costituenti la Caserma Masotto, sita nel Comune di Messina.
CIG. 7121299995

T02.13 Magazzino 3
Rilievo geometrico e quadro fessurativo

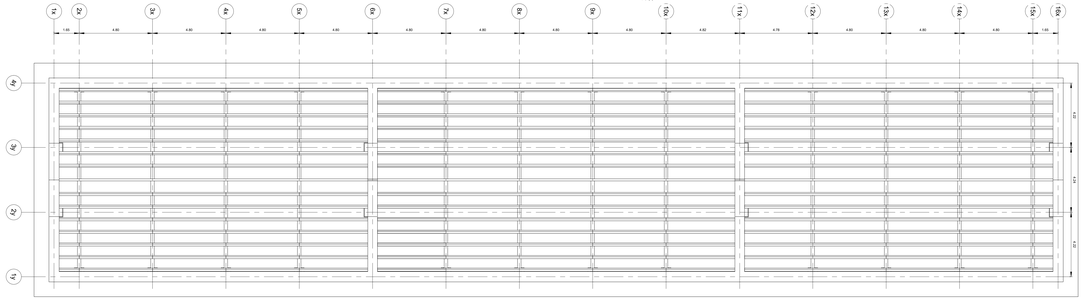
Parte di copertura degradata

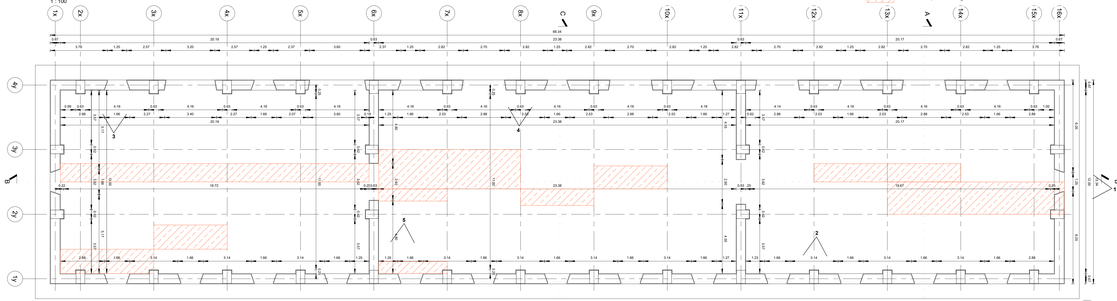
Quadro fessurativo setto 6x
