COMUNE DI CITTADUCALE (RI) – SCUOLA FORESTALE CARABINIERI
PALAZZINA DEL COMANDO, COSIDDETTO "CORPO AFRICA"

STUDIO DI FATTIBILITA' TECNICA ED ECONOMICA
PER L'INTERVENTO DI MESSA IN SICUREZZA

E1

INDAGINI SULLE MURATURE E
SUGLI ORIZZONTAMENTI
VISIVE-ENDOSCOPICHE

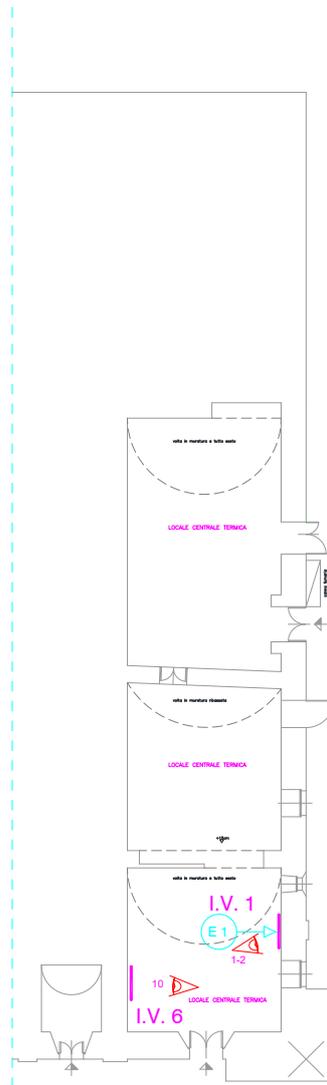
PIANTA PIANO SEMINTERRATO

L'indagine IV6 (allegato B foto n.10) eseguita sulla parete di spina del piano seminterrato è stata realizzata per valutare la qualità muraria; è risultata una muratura in pietrame calcareo di cattiva qualità, in quanto la malta si incide con il dito, l'orizzontalità dei ricorsi non è rispettata e il pietrame ha pezzatura variabile.

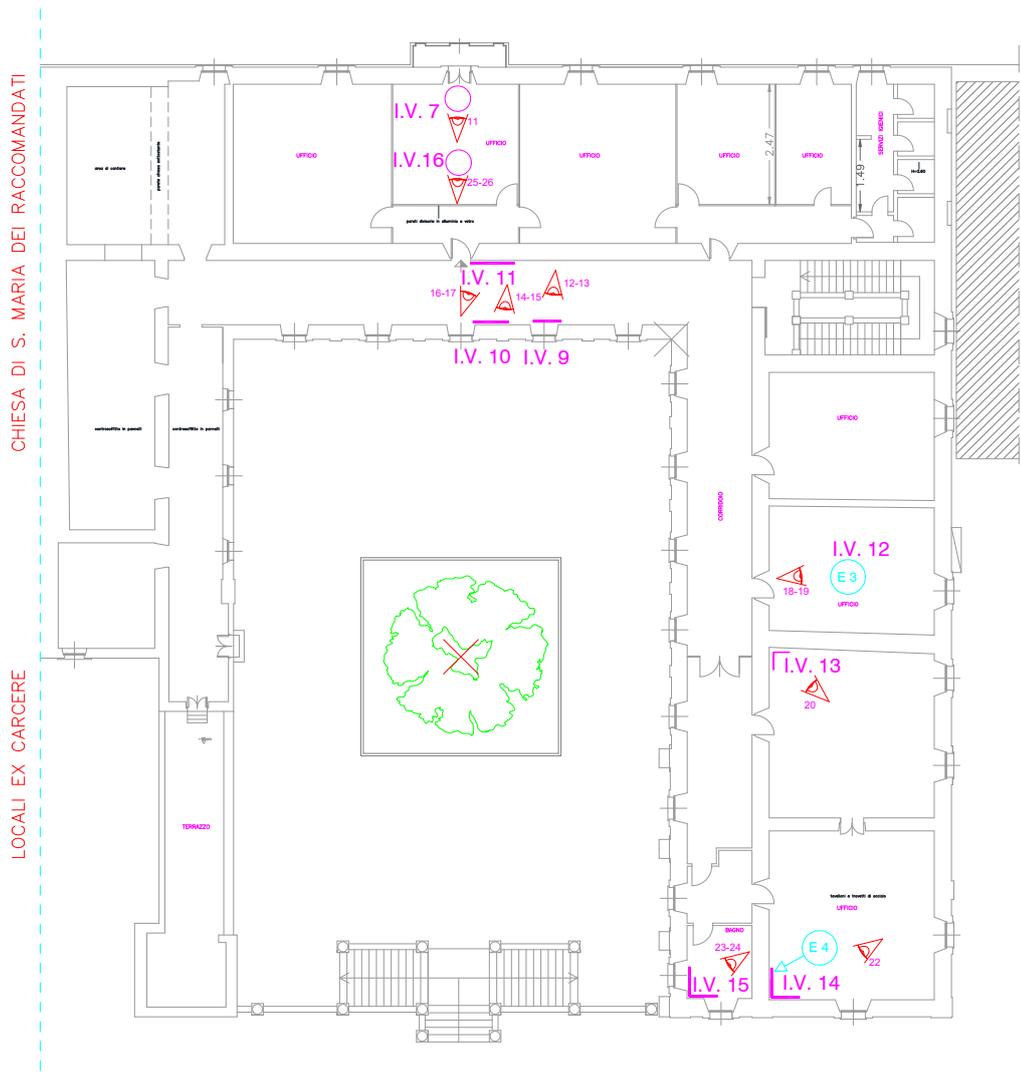
PIANTA PIANO PRIMO

L'indagine IV7 (allegato B foto n.11) eseguita sul pavimento al piano primo, ha evidenziato la presenza di una soletta armata in c.a. con spessore di circa 10 cm con rete da 6 mm e passo 20x20 cm, con sottostante riempimento di cui non è stato possibile indagare lo spessore e raggiungere poi lo spessore della volta inferiore. Questa indagine appura, insieme alla IV16 che sulla volta è stato realizzato un intervento di soletta armata, forse collegata ai muri (da approfondire durante la progettazione definitiva).
