A G E N Z I A D E L D E M A N I O

Oggetto: Comune di San Benedetto del Tronto (AP) – Demanio Patrimoniale dello Stato – Lavori di messa in sicurezza immobile denominato “Porzione di fabbricato ad uso abitazione con corte” sito in Viale G. Marconi n. 74, identificato alla scheda APB0455.

VERBALE LAVORI DI SOMMA URGENZA

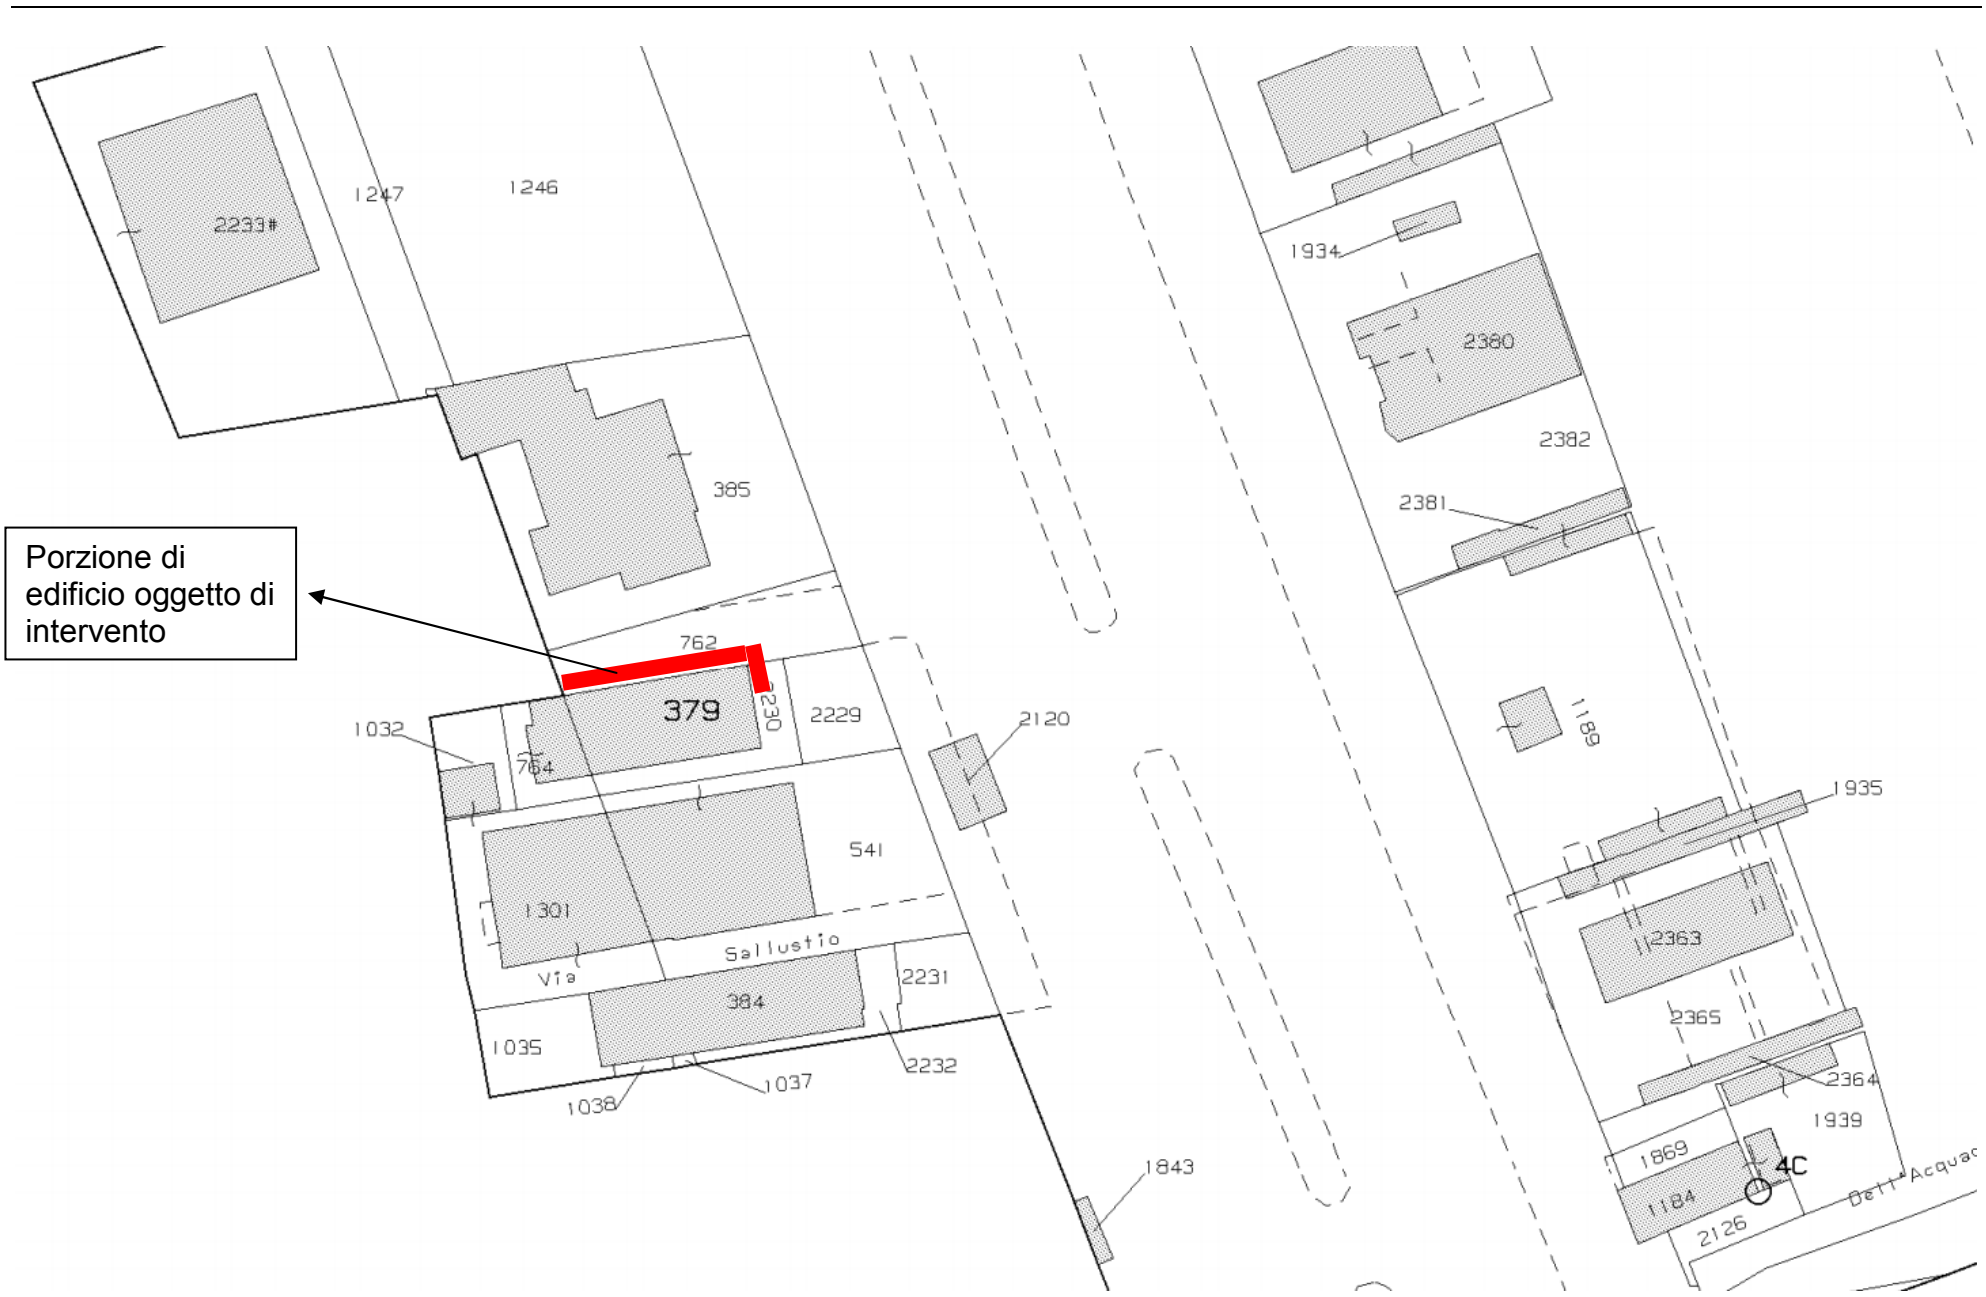
All'esito del sopralluogo, si evidenzia sia sul prospetto nord della porzione di edificio di proprietà demaniale la presenza, in corrispondenza del cornicione della copertura piana a terrazza, di una lesione orizzontale con tracce di distacco di intonaco mentre nel prospetto fronte mare (est) sono rilevabili estese zone, in corrispondenza del medesimo cornicione, in cui si è verificata l'espulsione di parte del copriferro con messa a nudo

Carbonatazione del calcestruzzo e successiva ossidazione delle barre di armatura, con conseguente rigonfiamento, degrado e distacco del copriferro e dell'intonaco, per normale azione degli agenti atmosferici aggravata dall'aria salmastra; l'edificio infatti si trova direttamente esposto ai sali di cloruro di sodio in sospensione trovandosi in prima fila mare.

- b) battitura dell'intera superficie del prospetto nord al fine di individuare zone con problemi di deterioramento e potenziale distacco;
- c) spicconatura delle parti di intonaco e/o elementi in c.a. deteriorati e pericolanti, limitatamente al solo prospetto adiacente alla pubblica via e per la parte dell'edificio di proprietà demaniale, oltre a porzione di circa 1,50 m del prospetto fronte mare a partire dallo spigolo nord-est del fabbricato (rif. schema planimetrico allegato);
