*Agenzia del Demanio  
Direzione regionale Emilia Romagna*

## ANALISI DI VULNERABILITÀ SISMICA

#### 5 - RELAZIONE INDAGINI STRUMENTALI SULL'IMMOBILE

**Albergo Salsomaggiore PRB0483 – Ex Pensione Pineta**  
Via delle Fonti 4 località Bagni di Tabiano – Salsomaggiore Terme (PR)

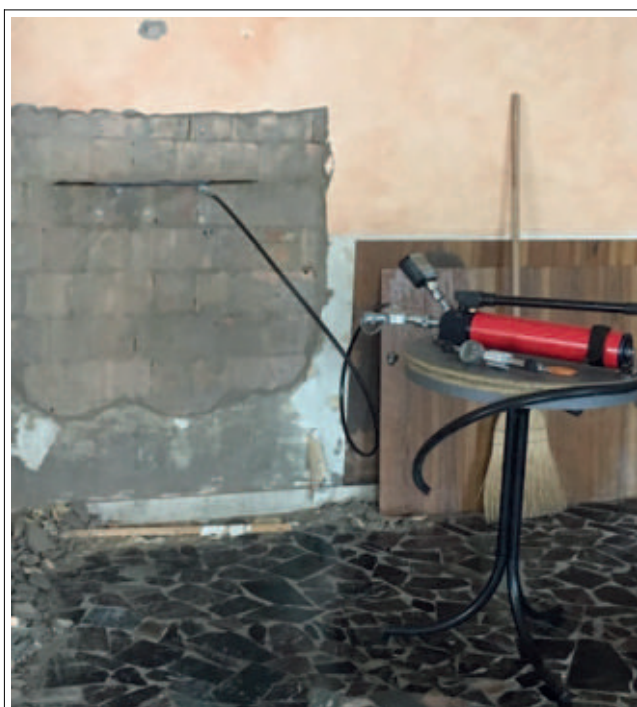
Prova con martinetto piatto singolo

Le murature indagate appaiono costituite da mattoni semipieni a tre teste di dimensione 25cm x 12cm x 12cm con percentuale di foratura pari al 37,5 %, con giunti verticali a secco e malta di calce nei giunti orizzontali.

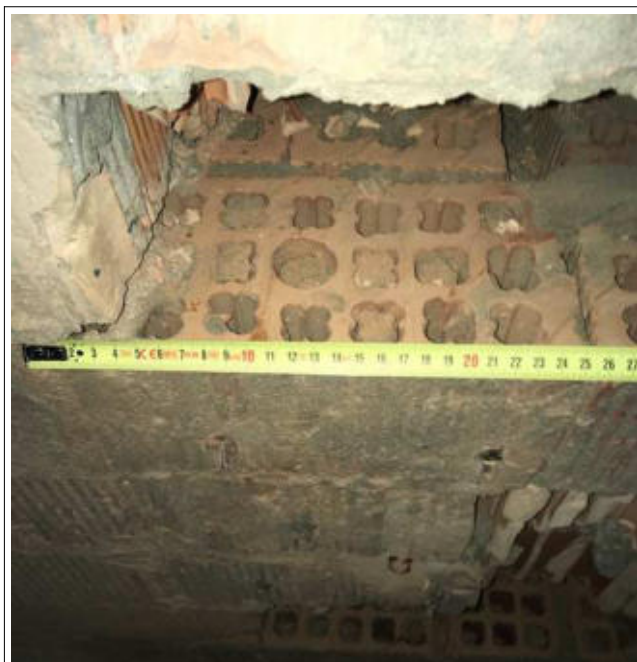
Mattone semipieno

la muratura indagata è costituita da mattoni semipieni a tre teste di dimensione 25cm x 12cm x 12cm con percentuale di foratura pari al 37,5 %, con giunti verticali a secco e malta di calce nei giunti orizzontali.
