RESTAURO E RISANAMENTO CONSERVATIVO DEL CHIOSTRO DI S. ULДАРICO PARMA

PROGETTO ESECUTIVO DI VARIANTE E DI COMPLETAMENTO

RELAZIONE STATO DI AVANZAMENTO OPERE DI RESTAURO E DOCUMENTAZIONE FOTOGRAFICA

RELAZIONE
STATO DI AVANZAMENTO OPERE DI RESTAURO

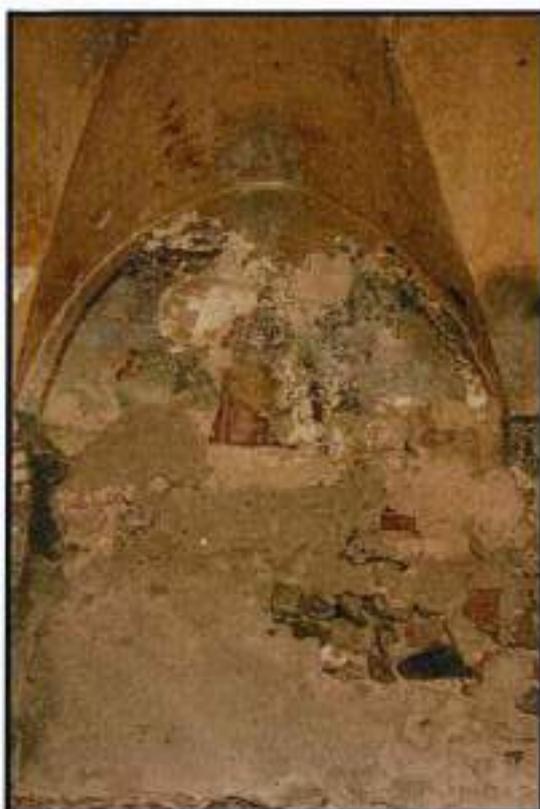
1. Terza lunetta parete nord piano terra.

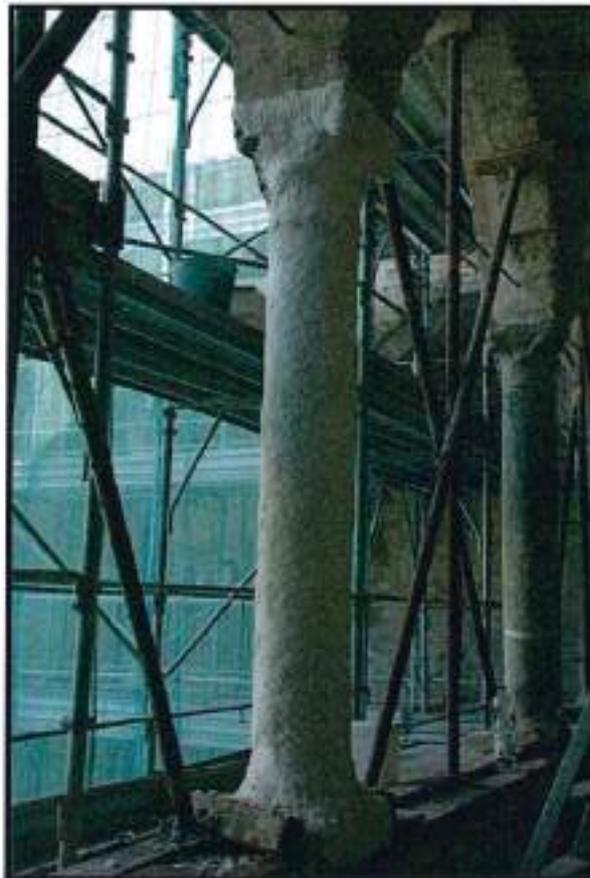
12. Pulitura ad impacco

- Pulitura: L'operazione di pulitura è stata effettuata mediante impacchi di polpa di cellulosa miscelata a una soluzione satura di carbonato d'ammonio e 5% di EDTA Bisodico. Gli impacchi sono rimasti a contatto con la superficie per circa due ore; una volta rimossi, la pulitura è stata rifinita con spazzolini di setola e di ottone, risciacquando con acqua demineralizzata. L'operazione è stata ripetuta due volte nelle porzioni in cui erano presenti maggiori depositi carboniosi.
