A G E N Z I A D E L D E M A N I O

RELAZIONE TECNICA

INTERVENTO STRAORDINARIA MANUTENZIONE COPERTURE ED INSTALLAZIONE LINEE-VITA

Lavori straordinaria manutenzione per risoluzione infiltrazioni dalla copertura nel piano sottotetto dell'immobile di proprietà dello Stato denominato "Ex Chiesa e Convento dei Frati Missionari dello Santo Spirito" in Bologna, Via Testoni 4-6 (scheda BOD0009).

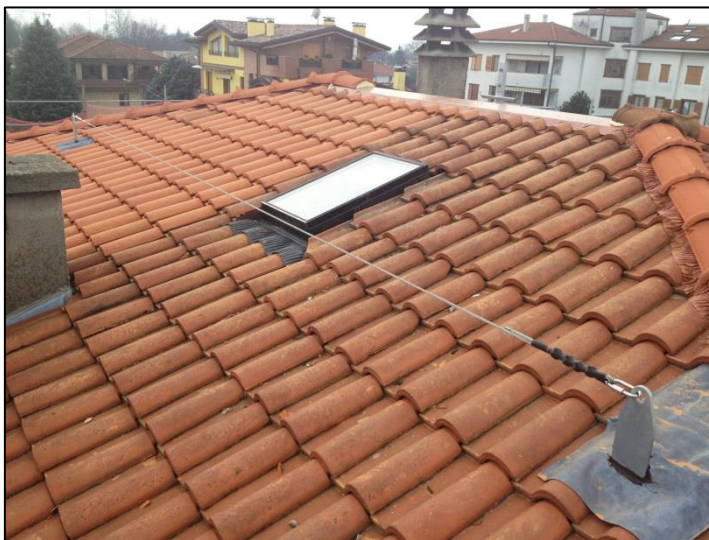
- **Tipologia A:** *linea di ancoraggio orizzontale di tipo flessibile con paletti terminali ed intermedi in acciaio inox altezza 500 mm e diametro 50 mm con cavo in acciaio inox.*

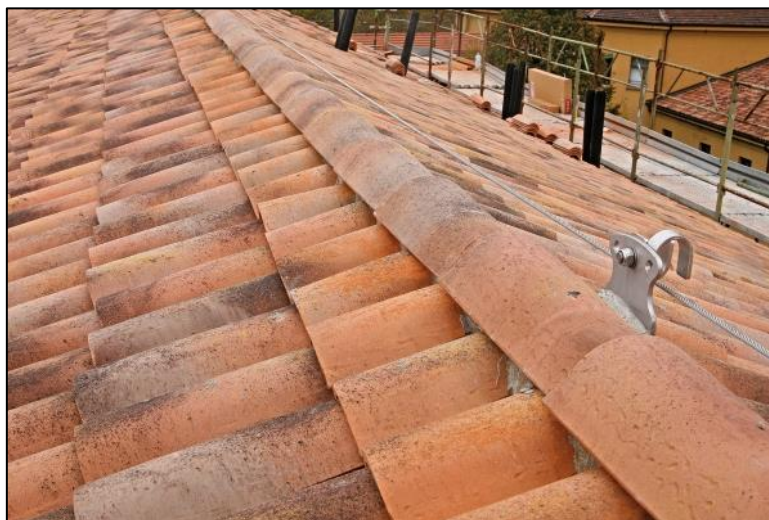
- **Tipologia B:** *linea di ancoraggio orizzontale del tipo flessibile con piastre terminali ed intermedie in acciaio inox con cavo in acciaio inox.*

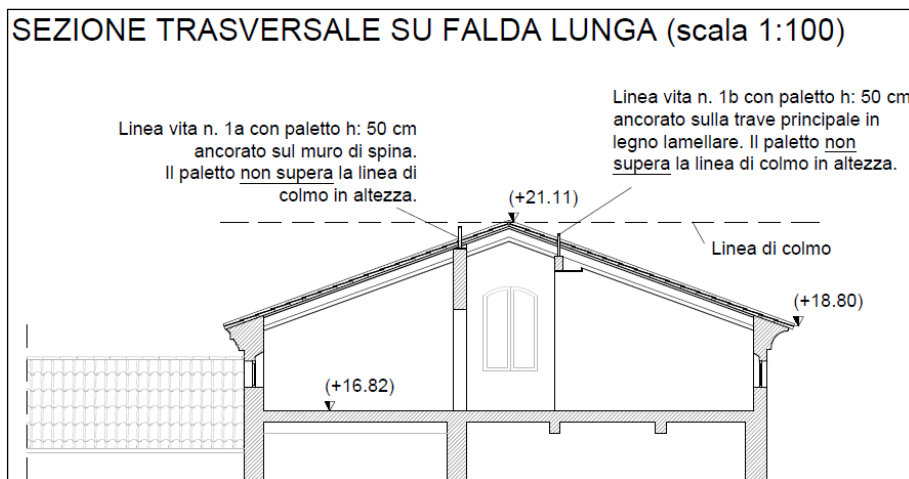
Questa conformazione non permette un sicuro ancoraggio degli elementi puntuali in corrispondenza della linea di colmo per cui il progetto propone due distinte linee-vita (una per ciascun versante), individuate con i numeri 1) e 2) nel grafico di progetto: trovandosi queste linee in zona non apicale, si è ritenuto di optare per un sistema tradizionale (con paletti in acciaio inox ancorati direttamente al muro di spina o alla trave principale in legno lamellare) che garantisce maggiore stabilità su uno sviluppo di falda di rilevante lunghezza come quello descritto.

La salvaguardia del valore ambientale della copertura con l'inserimento del sistema tradizionale è garantita dal fatto che i paletti in altezza non superano la linea di colmo e quindi non costituiscono elemento di disturbo percepibile a distanza.

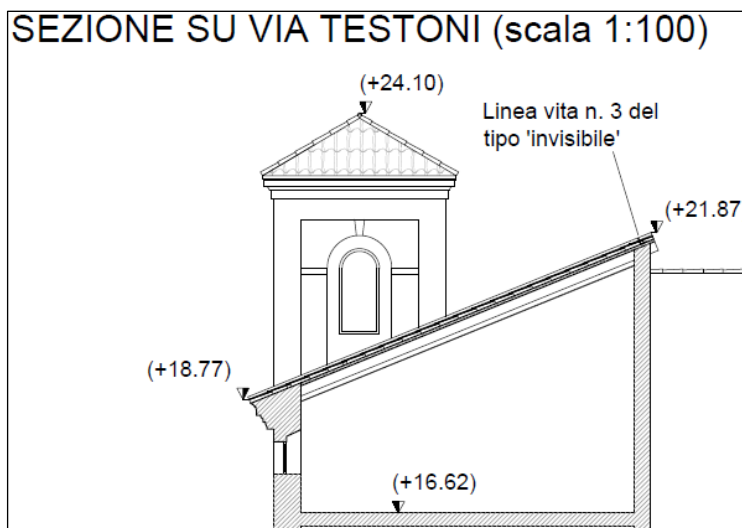
- le restanti falde hanno dimensioni più contenute ed una diversa tecnologia costruttiva (con la presenza della trave di colmo) per cui risulta possibile l'utilizzo della linea vita con un sistema di ancoraggio costituito da piastre ancorate alla orditura principale della copertura (oppure alla muratura d'ambito) non visibili e non impattanti nella visione complessiva della struttura di copertura.
