A G E N Z I A D E L D E M A N I O

RELAZIONE TECNICO DESCRITTIVA

Servizio di progettazione e direzione lavori per il restauro della porta monumentale – storica denominata “Porta Livorno” sita in Civitavecchia (RM) – RMB0402

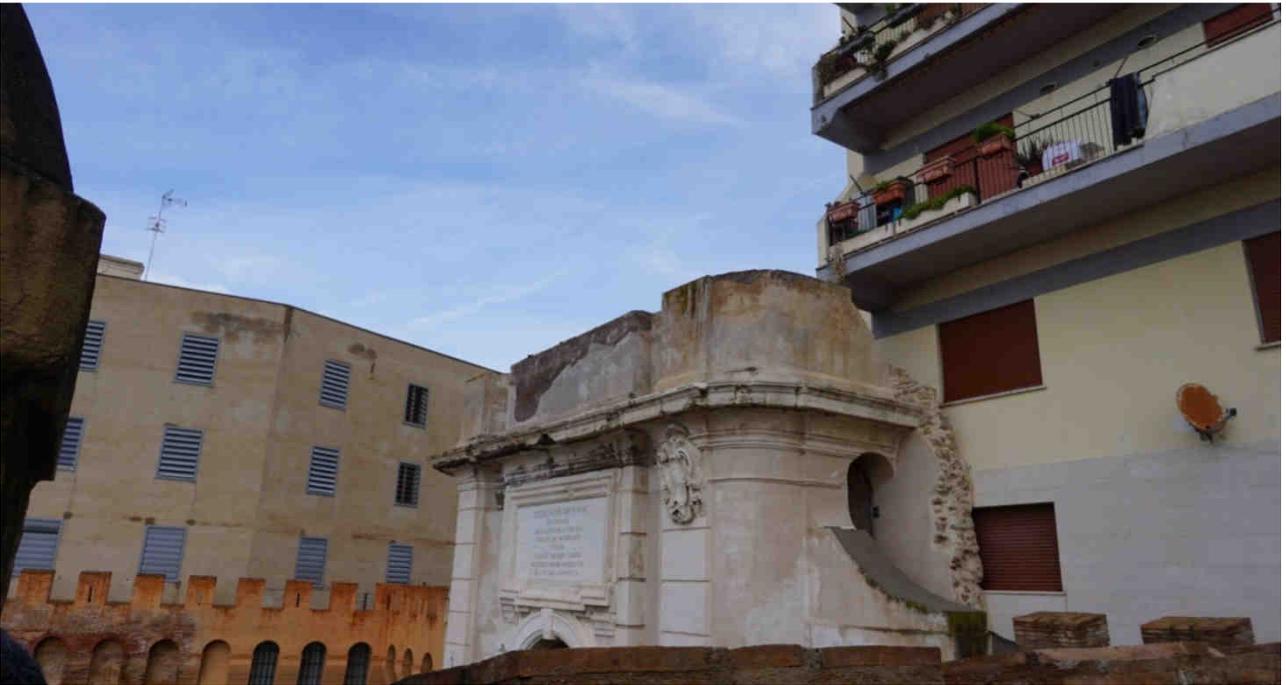
Immagine 3 – Vista cornice

Il cornicione, che aggetta per circa 80 cm dalla struttura principale, è realizzato nella parte destra originale in blocchi di travertino e nella parte sinistra in conglomerato cementizio armato e intonacato. Nell'estradosso è impermeabilizzato con bauletto di conglomerato cementizio che alla vista risulta fessurato. Evidenti sono i fenomeni di infiltrazione di acqua meteorica con il conseguente deterioramento della struttura del cornicione e consistenti distaccamenti di intonaco nella parte sommitale. I ferri dell'armatura risultano inoltre ossidati e aumentando di volume hanno distaccato il conglomerato posto a copri ferro.

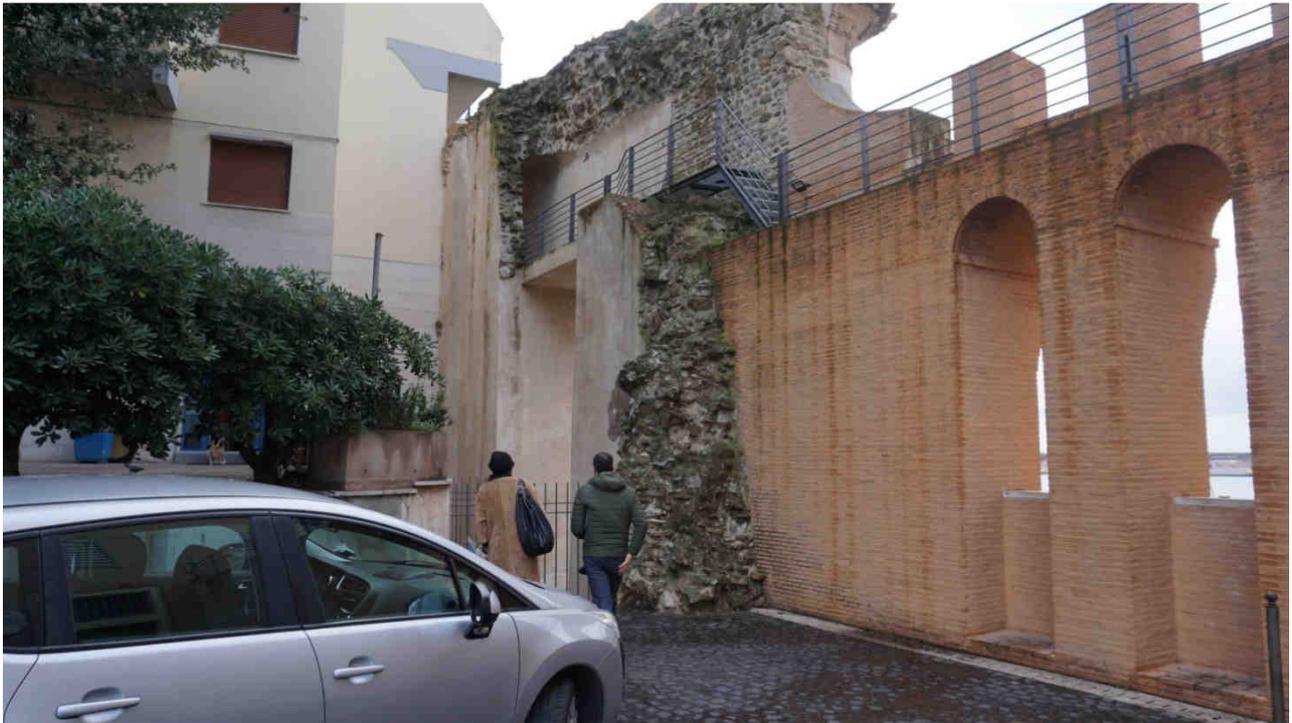
Immagine 12 – Prospetto posteriore

Con nota prot. n. 15715 del 15/11/2018, l’Autorità di Sistema Portuale del Mar Tirreno Centro Settentrionale - Porti di Roma e del Lazio, ha comunicato a questa D.R. di aver interdetto l’accesso all’area sottostate a Porta Livorno con transennamento nella parte prospiciente il Porto e chiusura del cancello nella parte posteriore a causa di notevole distaccamenti di materiale dal cornicione.
