# CASERMA CESARE BATTISTI - PALAZZINA MUSSO

Servizio di valutazione della sicurezza e rilievo BIM dell'immobile "Caserma Cesare Battisti - Palazzina Musso"  
Via Cesare Battisti 6, Cuneo (CN)

Relazione strutturale

**4.13.D**

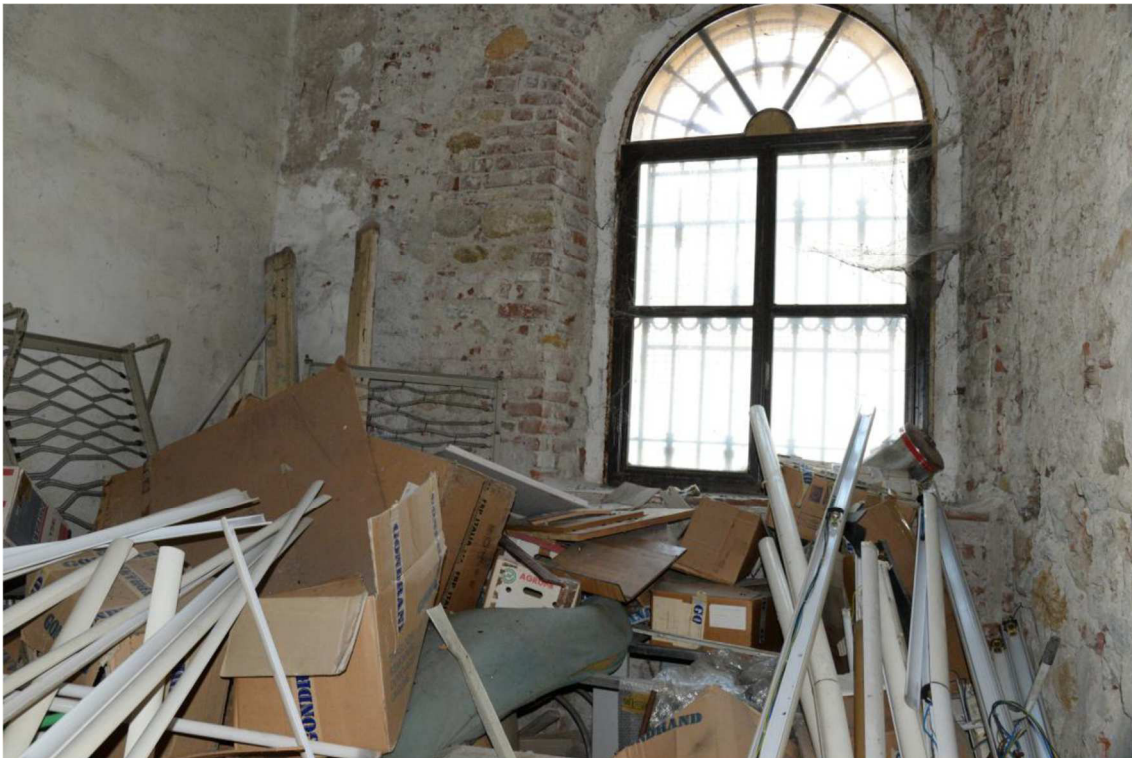
Figura 4 Foto degli ambienti interni

Dalle informazioni che è stato possibile raccogliere in sede di sopralluogo visivo, l'impianto principale è in muratura portante di mattoni pieni mentre i solai di interpiano sono realizzati principalmente con sistemi di volte a botte o volte a crociera, anch'esse certamente in muratura.

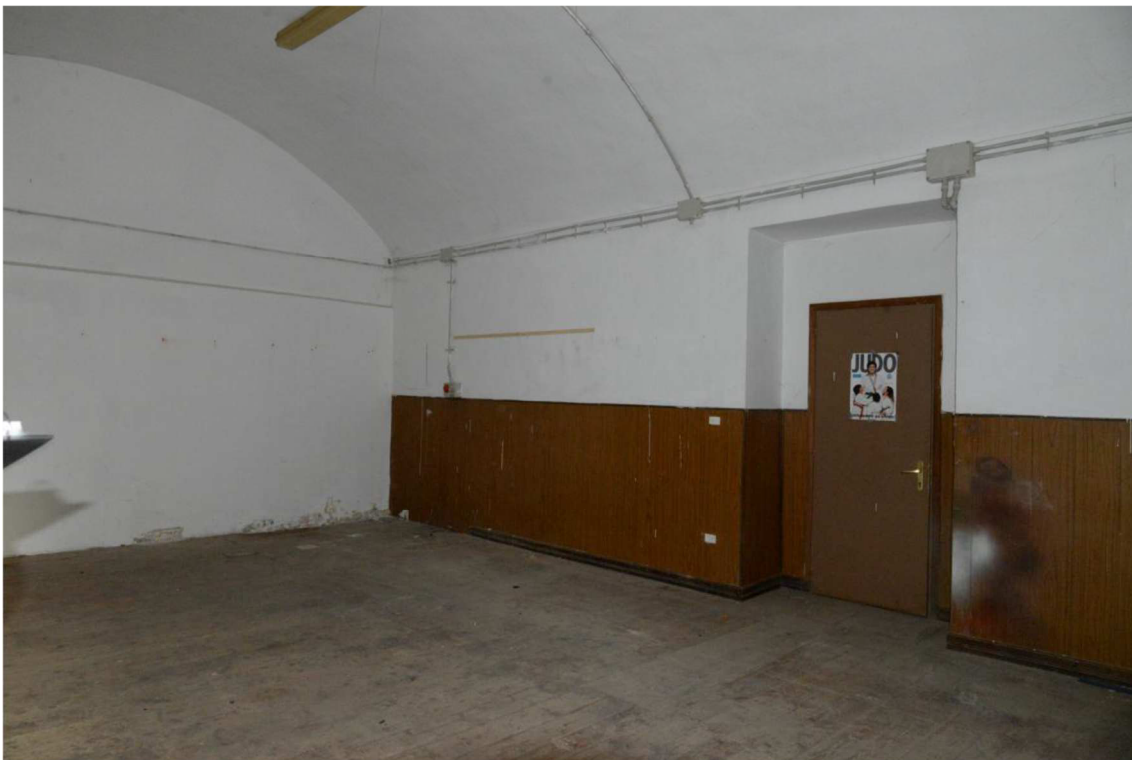
Figura 5 Foto degli ambienti interni

Sempre a valle del sopralluogo visivo, non si registra la presenza di interventi pregressi di consolidamento strutturale né sulle murature, né tantomeno sugli orizzontamenti. Le condizioni generali del fabbricato sono buone e l'ammaloramento generalizzato è senza dubbio riconducibile

ad un cattivo stato manutentivo dei locali in disuso e a parziali e localizzati episodi di risalita capillare dell'umidità.

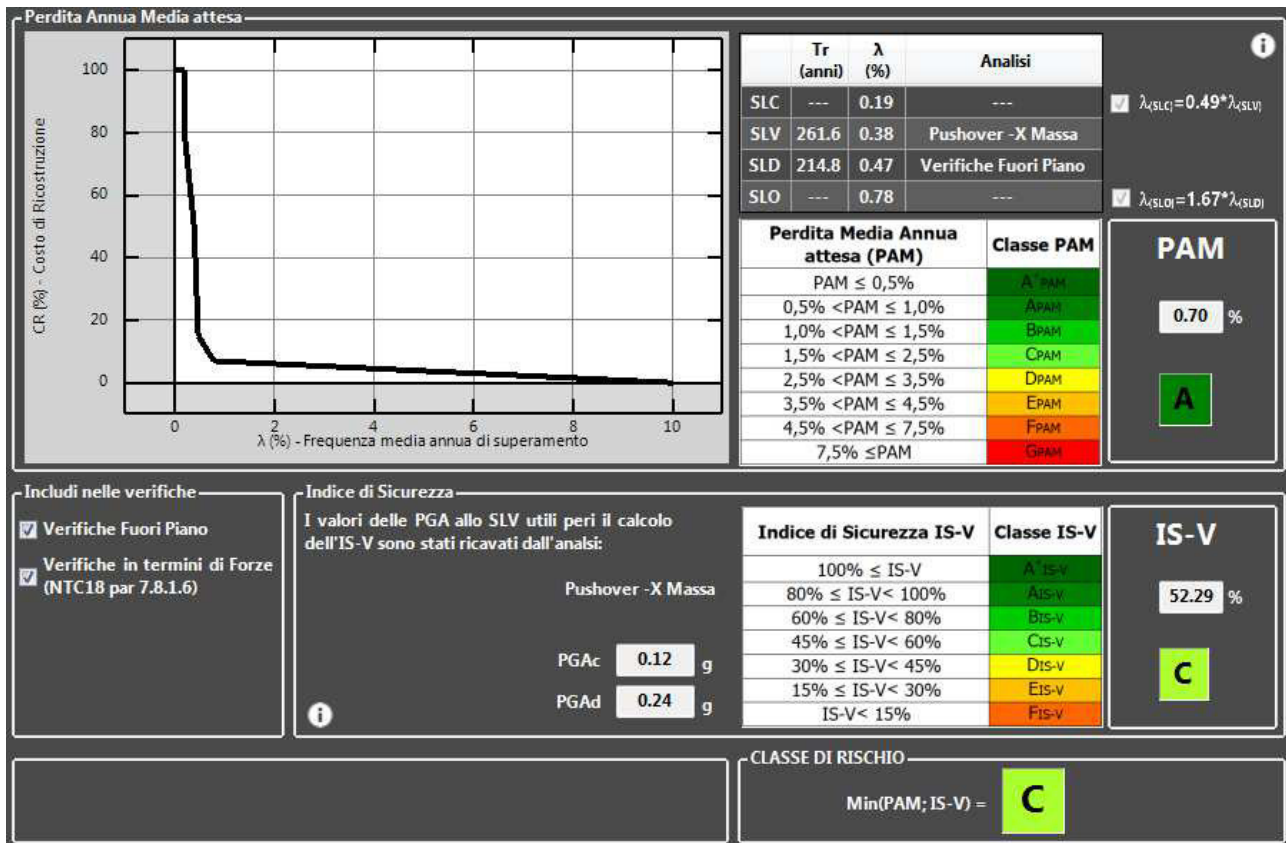
Si riporta il riassunto dei dati inerenti la valutazione della classe sismica dell'edificio allo stato di fatto (in precedenza denominato modello A):

Figura 17 Classificazione sismica Modello A

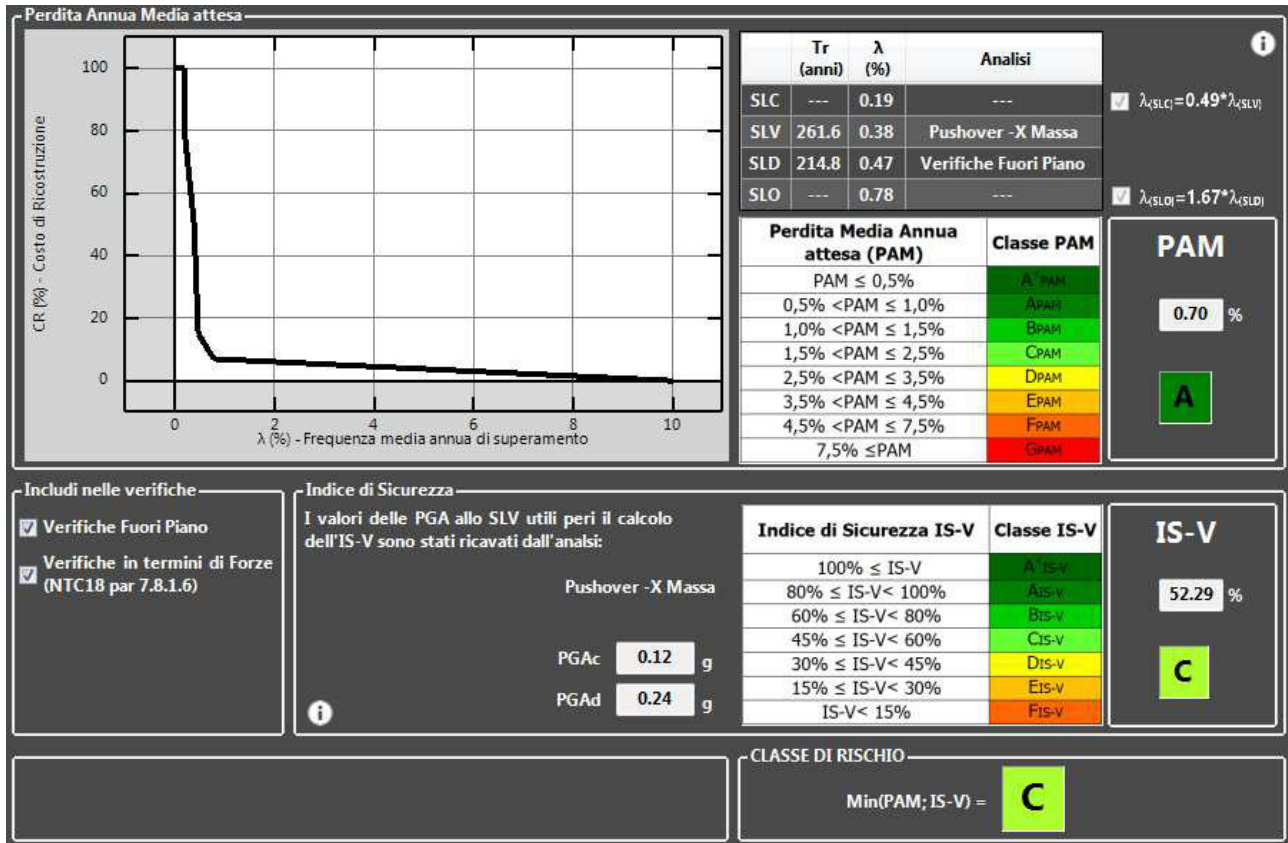
Si riporta il riassunto dei dati inerenti la valutazione della classe sismica dell'edificio allo stato di progetto contenente gli interventi di rinforzo (in precedenza denominato modello C):

Figura 18 Classificazione sismica Modello C
