RIFUNZIONALIZZAZIONE IMMOBILE DEMANIALE  
 "EX CASERMA DUCA D'AOSTA" PER NUOVO POLO MEF  
 SITO IN REGGIO CALABRIA (RC)  
 SCHEDA RCD0026

PROGETTO DI FATTIBILITÀ TECNICA ECONOMICA

Corpo A – Piante con specifiche

**DESCRIZIONE ELABORATO**  
 Piante vari livelli  
 Specifica superfici-volumi-materiali

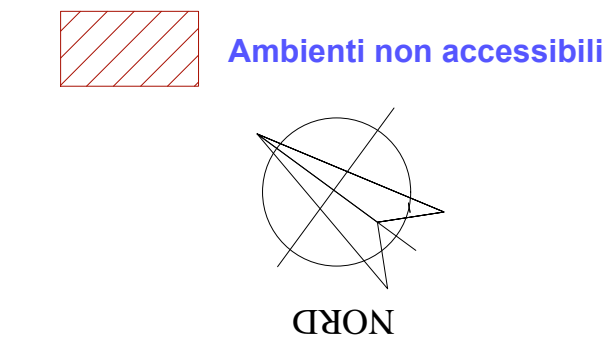
- LEGENDA**
- 1 Pavimento: Assente  
Controsoffitto: Legno parzialmente demolito  
Stato di conservazione: Pessimo (Funzionalità compromessa, intonaci deteriorati e impianti inesistenti)

- 2 Pavimento: Assente  
Controsoffitto: Gesso parzialmente demolito  
Stato di conservazione: Pessimo (Funzionalità compromessa, intonaci deteriorati e impianti inesistenti)

- 3 Pavimento: Alveolare monocottura  
Controsoffitto: Gesso  
Stato di conservazione: Pessimo (Funzionalità compromessa, intonaci deteriorati e impianti inesistenti)

- 4 Pavimento: Tipo Graniglia  
Rivestimento: Ceramica  
Stato di conservazione: Pessimo (Funzionalità compromessa, intonaci deteriorati e impianti inesistenti)

- 5 Pavimento: Alveolare monocottura  
Stato di conservazione: Pessimo (Funzionalità compromessa, intonaci deteriorati e impianti inesistenti)
  - 6 Pavimento: Segato di marmo  
Stato di conservazione: Pessimo (Funzionalità compromessa, intonaci deteriorati e impianti inesistenti)
