Oggetto: **Comune di Ancona (AN) – Demanio Patrimoniale dello Stato – Lavori in somma urgenza per la messa in sicurezza delle persiane e di porzioni di intonaco dell'immobile sito al civico n. 78 di Corso Garibaldi e n.2 di via G. Leopardi ad Ancona, identificato alla scheda ANB0774.**

### **VERBALE LAVORI DI SOMMA URGENZA**

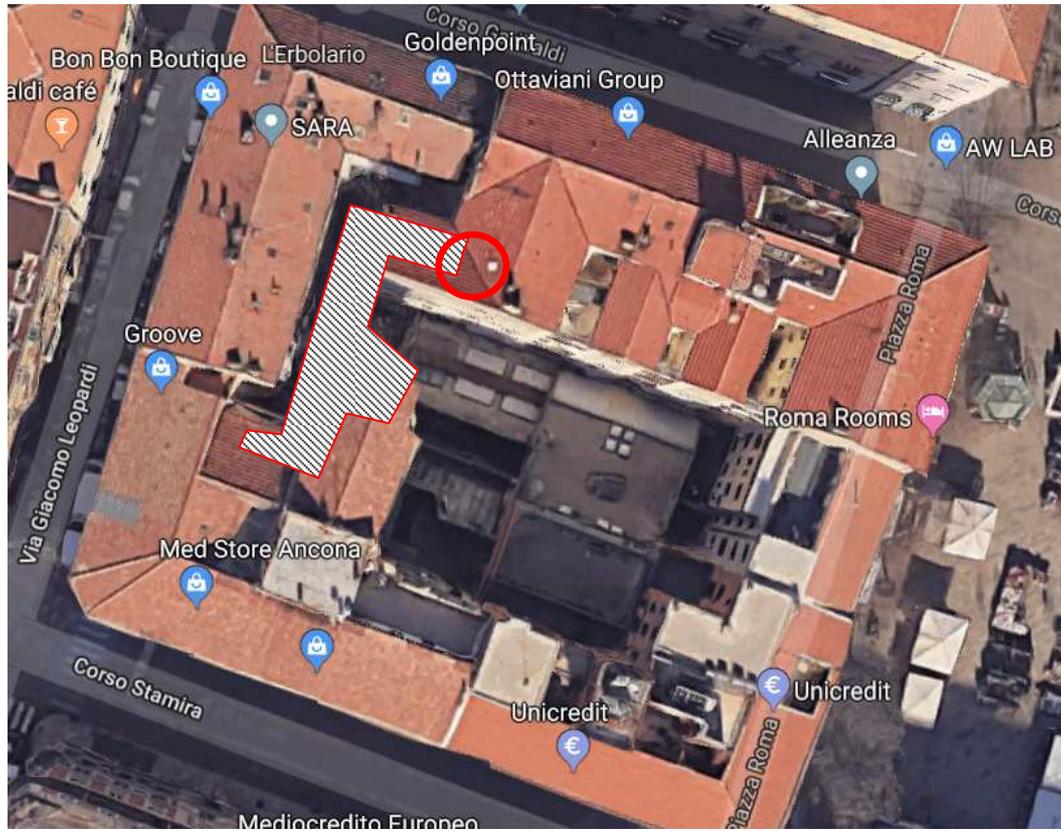
Figura 1 – Vista a volo di uccello sull'edificio ospitante l'immobile di cui trattasi. In evidenza la zona in cui sono inserite le finestre pericolanti e la corte condominiale su cui esse si affacciano
