AGENZIA DEL DEMANIO

**GEB0637**

**Via delle Fabbriche civv. 34A, 34B, 16Ar, 16Br, 16Cr, 16Dr  
GENOVA (GE) – Voltri**

### **VERBALE DI SOMMA URGENZA E AVVIO DELL'ESECUZIONE**

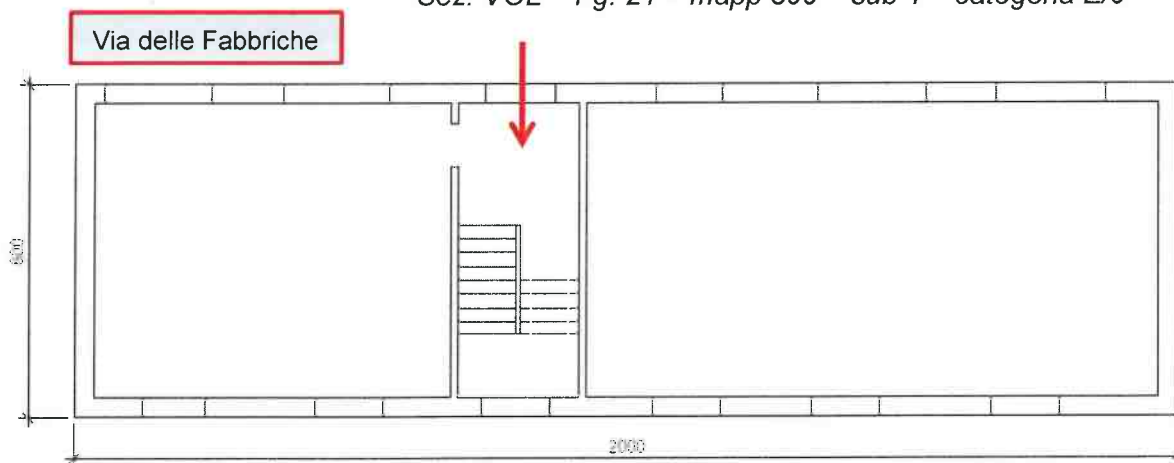
Fig. 2 – Planimetria piano terra

L'edificio oggetto del presente verbale è costituito da un unico corpo di fabbrica di superficie di sedime pari a mq. 120,00 (cfr. fig. 2), si sviluppa su due piani fuori terra oltre al piano sottostrada (cfr. Fig. 3) un tempo utilizzato come deposito e/o ricovero animali ma attualmente quasi integralmente diruto, ha copertura piana praticabile e confina a Nord con Via delle Fabbriche mentre per i restanti punti cardinali confina con il greto del torrente Cerusa (cfr. fig. 1).

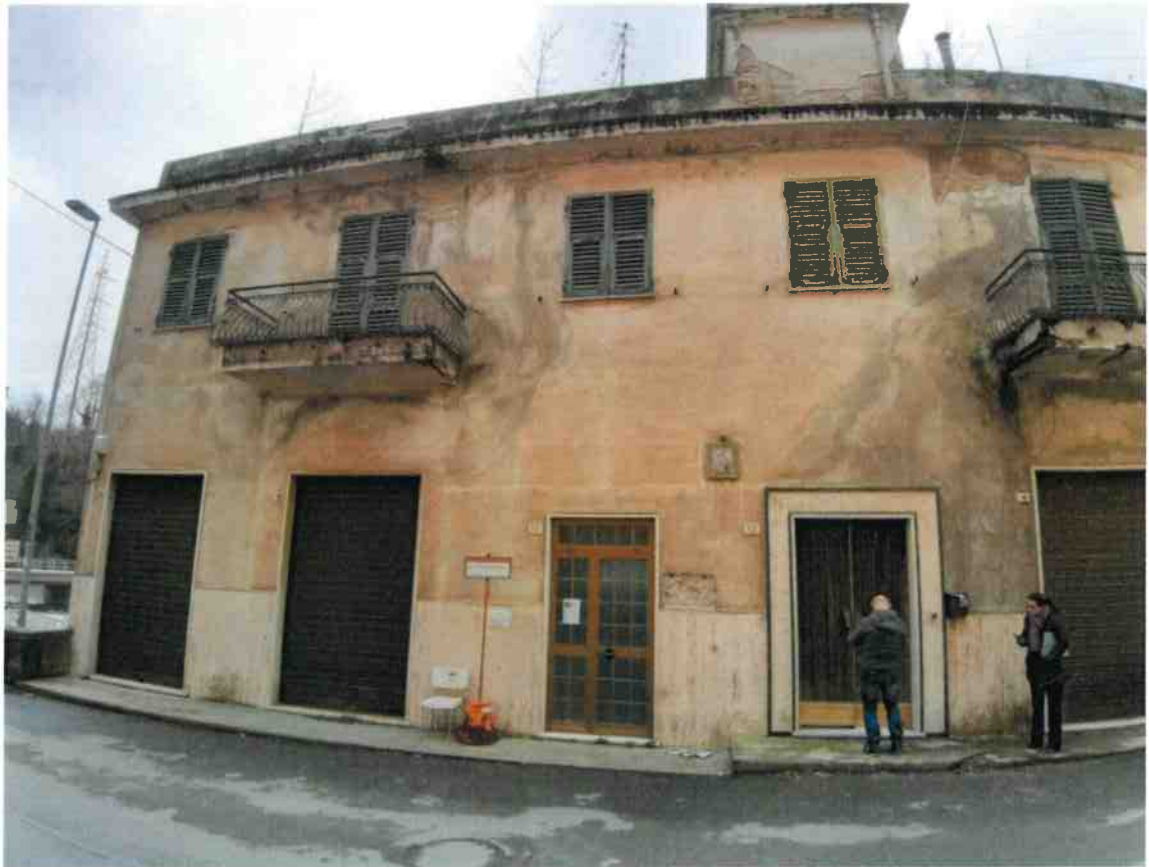
Fig. 4 – Prospetto Nord fabbricato su Via delle Fabbriche

- ✓ detta proprietà demaniale comprende anche una striscia di 50 cm del marciapiede tra il prospetto Nord e la pubblica via denominata Via delle Fabbriche (cfr. figg. 3 e 4);

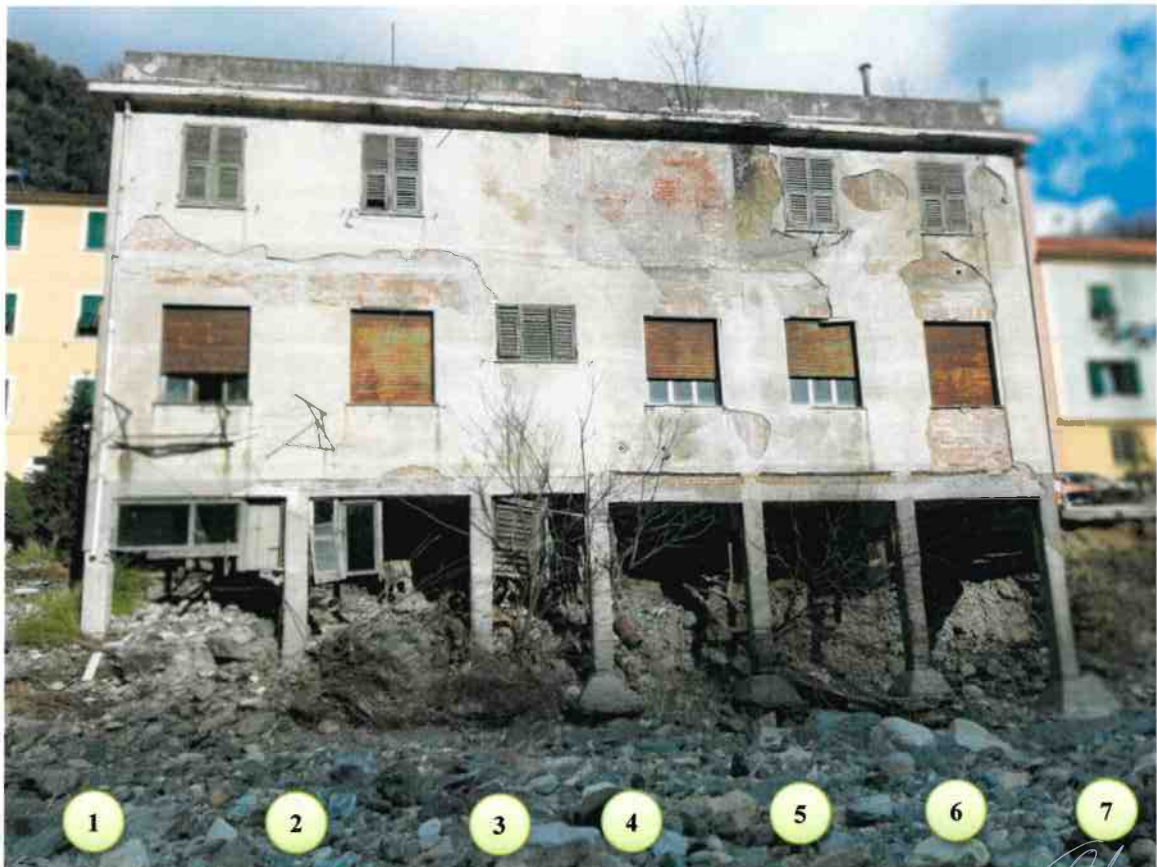
Fig. 5 – Prospetto Sud fabbricato su Torrente Cerusa

- ✓ l'edificio ha 14 pilastri (n° 7 lato strada e n° 7 lato torrente Cerusa) insistenti su plinti isolati; dei sette plinti interni all'alveo del torrente cinque (quelli contraddistinti con i numeri 3, 4, 5, 6 e 7 – cfr. fig. 5 e 12) risultano, con diversi gradi di criticità, del tutto scoperti e non garantiscono la trasmissione al terreno dei relativi carichi (cfr. figg. 15, 16, 17, 18 e 19);

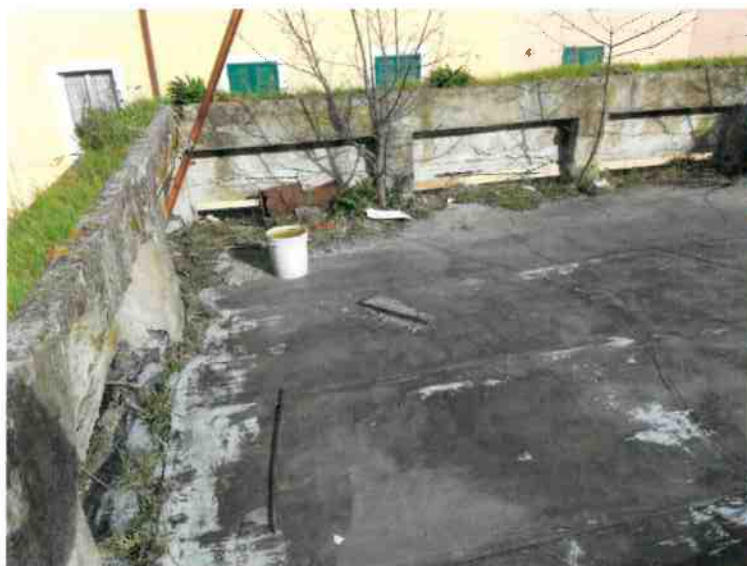
*Fig. 8 – Angolo Nord-Ovest della copertura*

- ✓ i profilati metallici a sbalzo, costituenti la struttura portante dei balconi, risultano in vista, non più protetti e ossidati (cfr. fig. 26);
- ✓ il solaio di copertura non garantisce più la tenuta all'acqua, sia a causa delle radici degli arbusti cresciuti su di esso (cfr. fig. 8, 9 e 27) che hanno bucato la guaina impermeabilizzante passando nei locali sottostanti (cfr. fig. 28), sia per la vetustà di quest'ultima;
