RELAZIONE TECNICA

PROGETTO DI DEMOLIZIONE FABBRICATI

**Immobile devoluto allo Stato per debiti di imposta per la quota di ½ - “Ex proprietà Baldù Maria” sito in Comune di Lugo (Ra) - località Voltana via Fiumazzo n. 602-604
Scheda RAB1054**

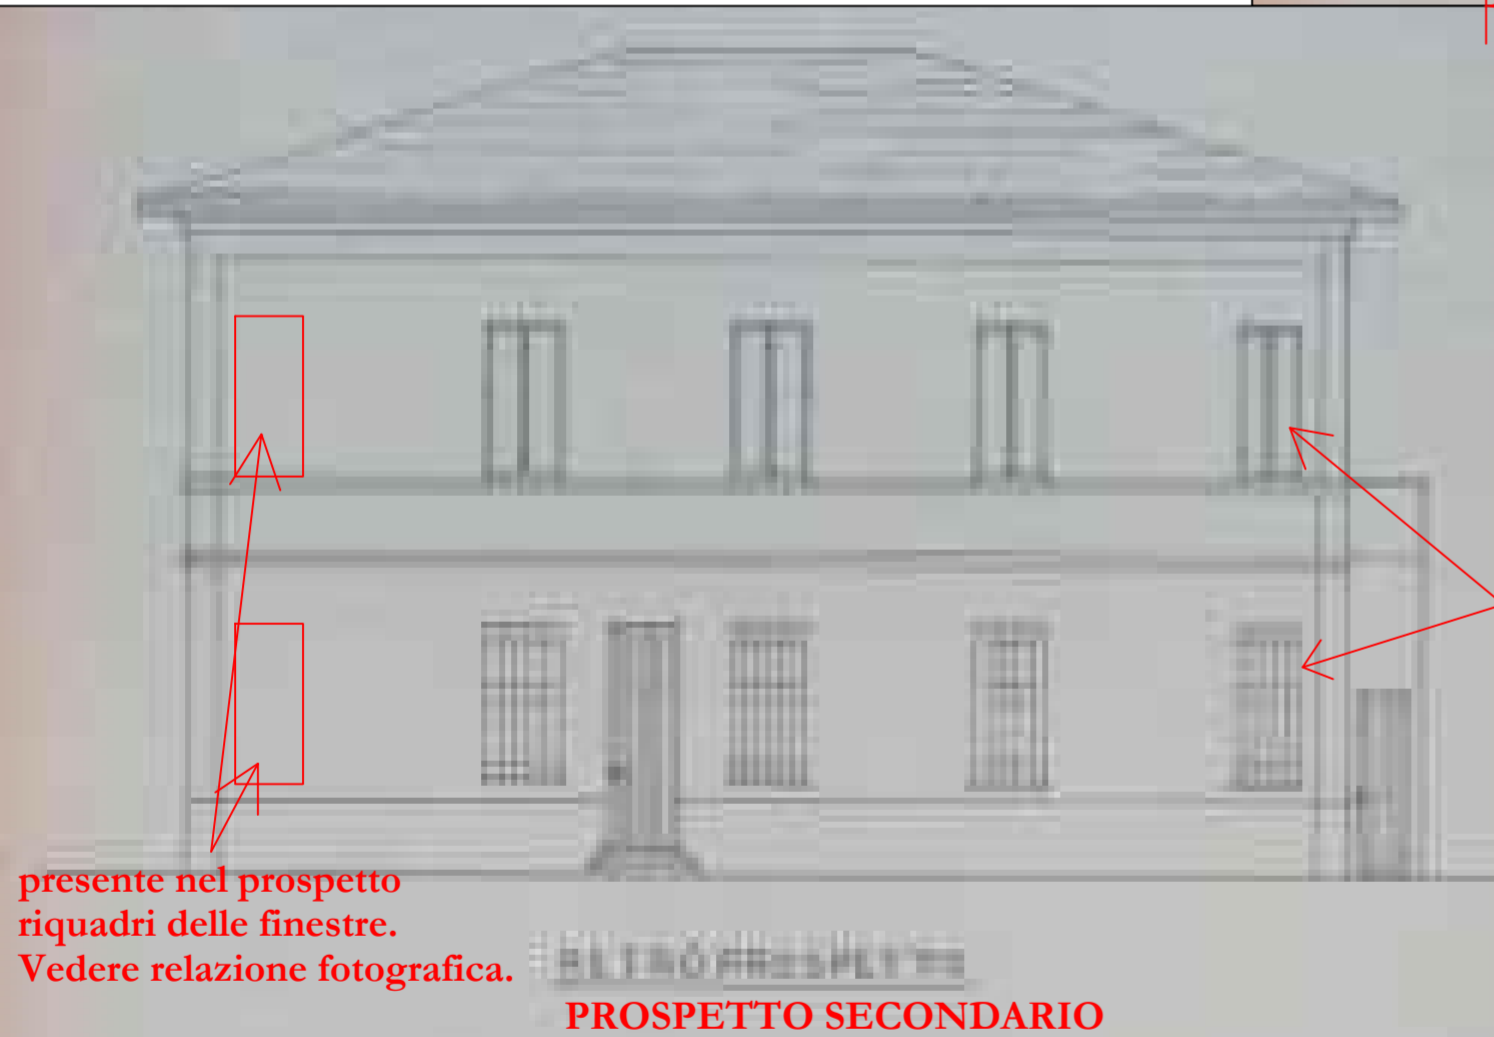
presente nel prospetto riquadri delle finestre. Vedere relazione fotografica.

risultano finestre murate Vedere relazione fotografica.

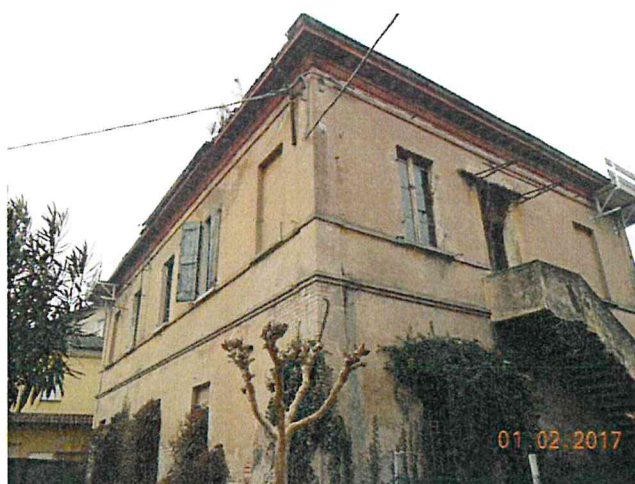
La manifestazione dei danni causati dalle infiltrazioni delle acque piovane risulta, inoltre, acuita dall'assenza degli elementi di scolo delle acque quali grondaie e piovani: allo stato attuale, risulta localizzato, in diversi punti posti in adiacenza alla copertura sia all'esterno che all'interno del fabbricato, la manifestazione di "percolazione" delle acque

Particolare assenza elementi di scolo acque meteoriche

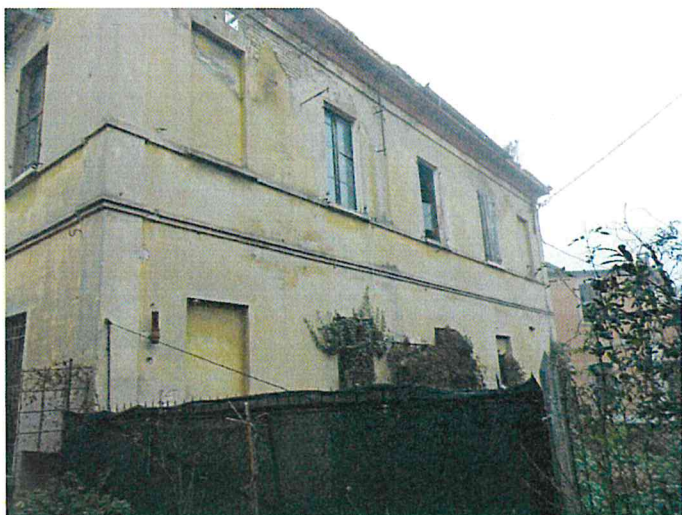
In alcuni punti delle facciate, emergono problematiche di degrado comune rappresentate dal distacco della finitura intonacata e modesta erosione della faccia esterna del mattone dovuta a fattori naturali quali il vento, il gelo o le acque meteoriche.

Particolare facciata esterna

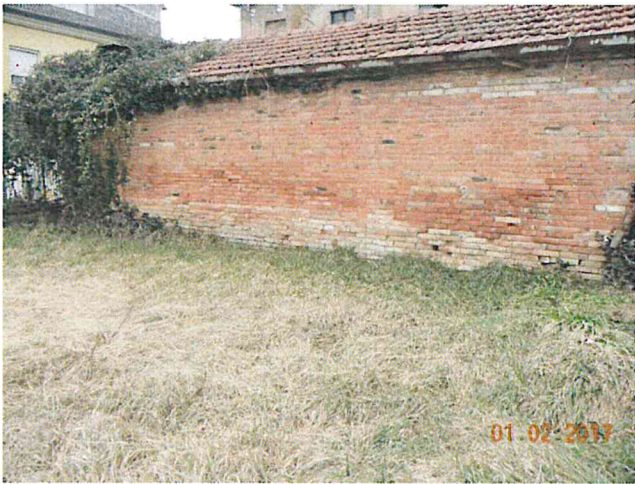
Con riferimento al fabbricato ad uso accessorio di quello principale si precisa che non si rilevano particolari criticità strutturali: la struttura in muratura, allo stato attuale non presenta fessurazioni e dissesti, risultano leggibili in alcune aree fenomeni di infiltrazioni delle acque piovane generate dall'inefficienza degli elementi di scolo delle acque quali grondaie e piovani. La copertura realizzata con struttura portante in legno a doppia orditura si presenta prevalentemente in discrete condizioni generali.

Particolare fabbricato accessorio

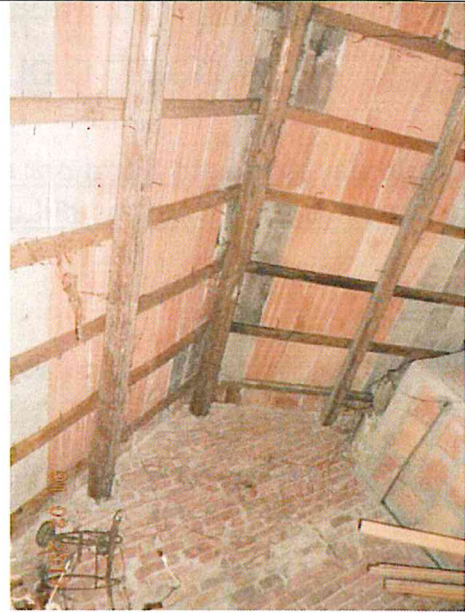
Particolare copertura fabbricato accessorio

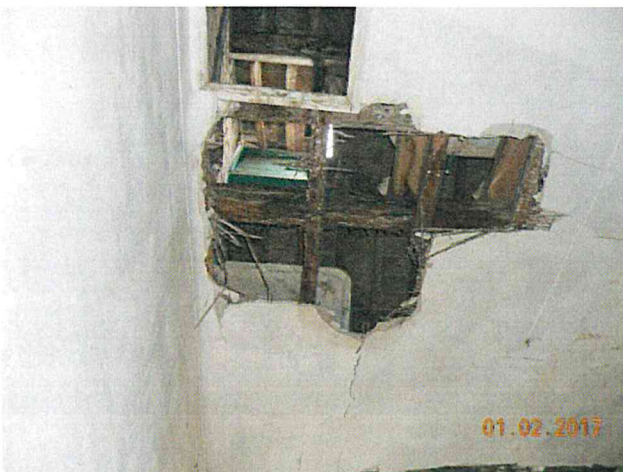
Situazione analoga a quella sopra descritta si ripropone per l'impalcato del sottotetto che palesando le infiltrazioni suddette presenta numerosi cedimenti e crolli del controsoffitto in cannucciato e della struttura lignea di sostegno.

Particolare cedimento solaio sottotetto

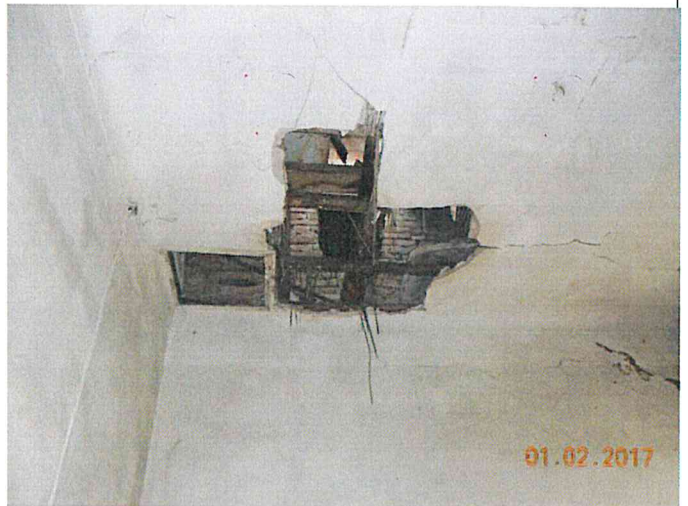
In sede di sopralluogo, dall'esito della sola indagine visiva svolta, con riferimento al fabbricato principale, la copertura rappresenta sicuramente, allo stato attuale, uno degli elementi aventi maggiori criticità. Attualmente il corpo di tetto si trova in stato di degrado per via della vetustà dell'orditura in legno e per le continue infiltrazioni meteoriche che nel tempo hanno provocato indebolimenti e sfibramenti alla struttura lignea. Per quello che è stato possibile verificare in loco, parti strutturali in legno, con riferimento prevalente all'orditura secondaria, risultano fortemente ammalorate ed indebolite, motivi per cui sono visibili alcuni cedimenti e crolli localizzati. In particolare, da rilevazioni visive operate dall'esterno e dall'interno degli ambienti, laddove possibile, si è riscontrato il cedimento ed il crollo di alcune porzioni del coperto (pianelle di cotto interposte tra i travetti) sorretto dall'orditura lignea secondaria, e conseguenziali deformazioni della predetta struttura. Tale fenomeno, in evoluzione, risulta ipotizzabile anche in altre superfici della copertura laddove il controsoffitto esistente palesa numerose infiltrazioni di acqua meteorica.

Particolare cedimenti copertura

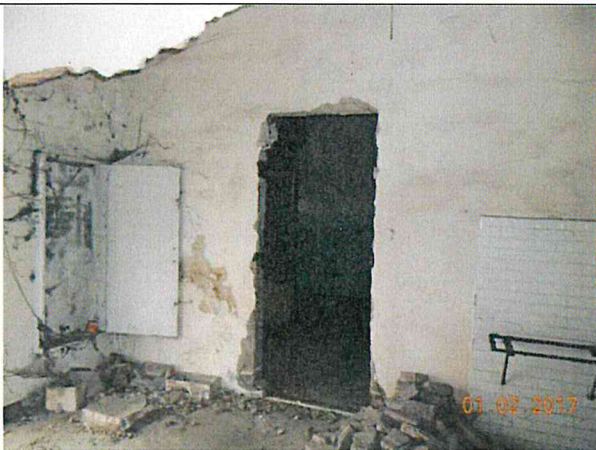
All'interno dell'immobile, oltre alla situazione descritta, si precisa che persiste una situazione di degrado generata dalla sporcizia esistente, dalla presenza di rifiuti di vario genere, dall'esistenza di materiale di risulta di diverse demolizioni operate all'interno delle unità immobiliari e di materiali crollati dalla copertura. A riguardo si specifica che tutte le unità immobiliari presenti all'interno del fabbricato sono, allo stato attuale, comunicanti poiché sono stati aperti dei varchi nei paramenti murari divisorii.

Particolare ambienti interni

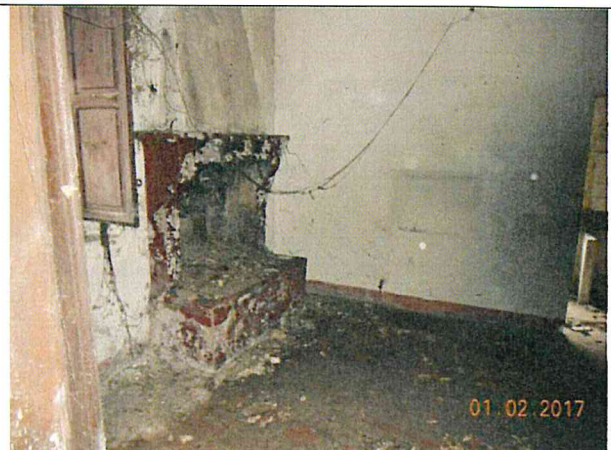
Particolare ambienti interni
