Servizio tecnico consistente nel rilievo geometrico, architettonico, strutturale e impiantistico in modalità B.I.M. Verifica delle prestazioni energetiche e della vulnerabilità sismica di immobili statali.

### Caserma Forestale e del Compendio n. 5 via Boettola Traversa II a Sarzana (La Spezia)

RELAZIONE DELLO STATO GENERALE  
DI CONSERVAZIONE

## R 03 Relazione sullo stato generale di conservazione dell'opera

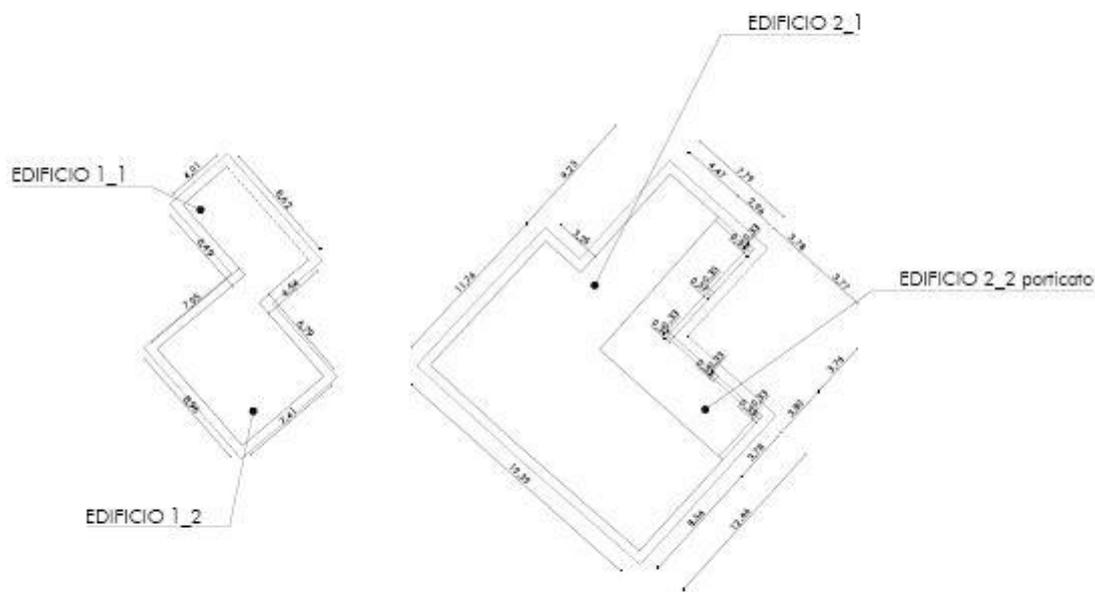
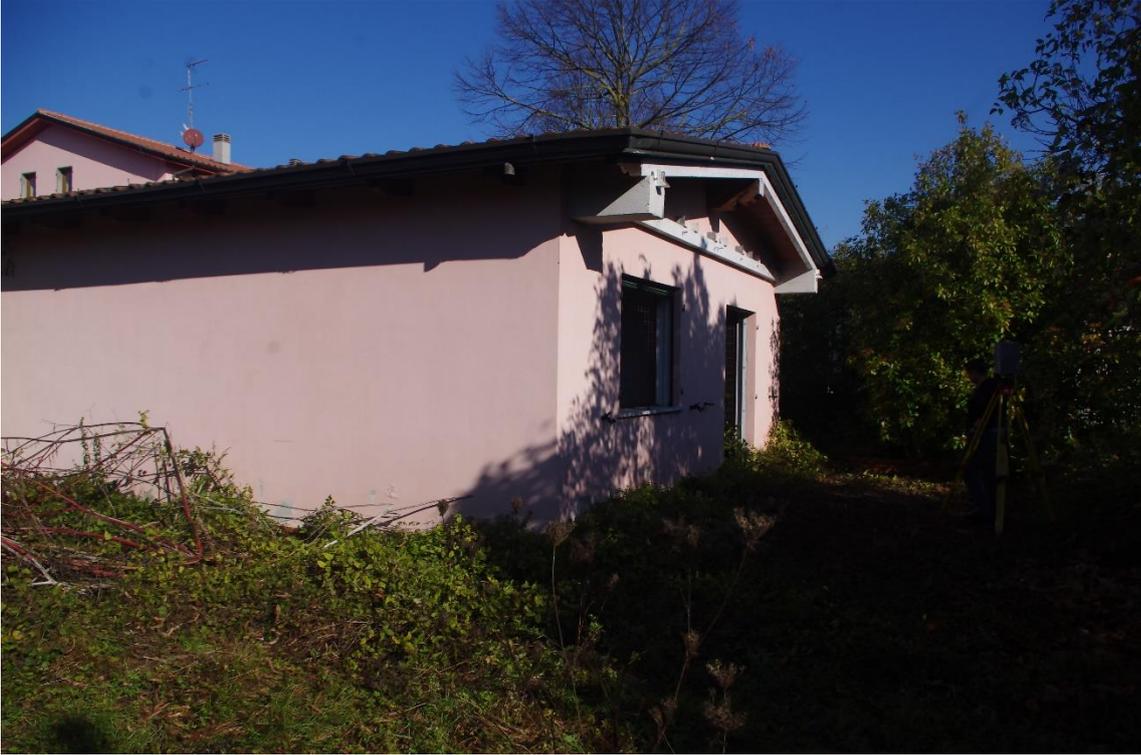
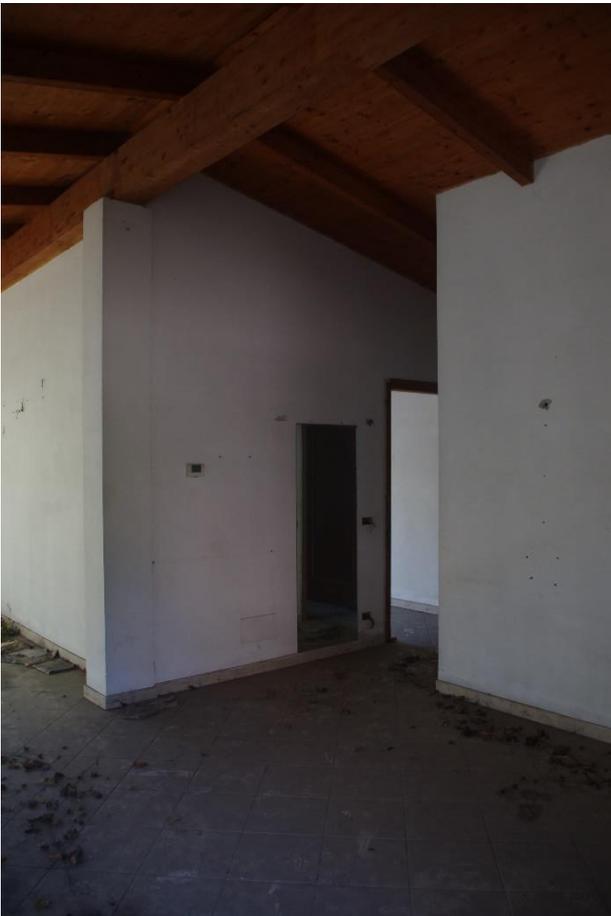
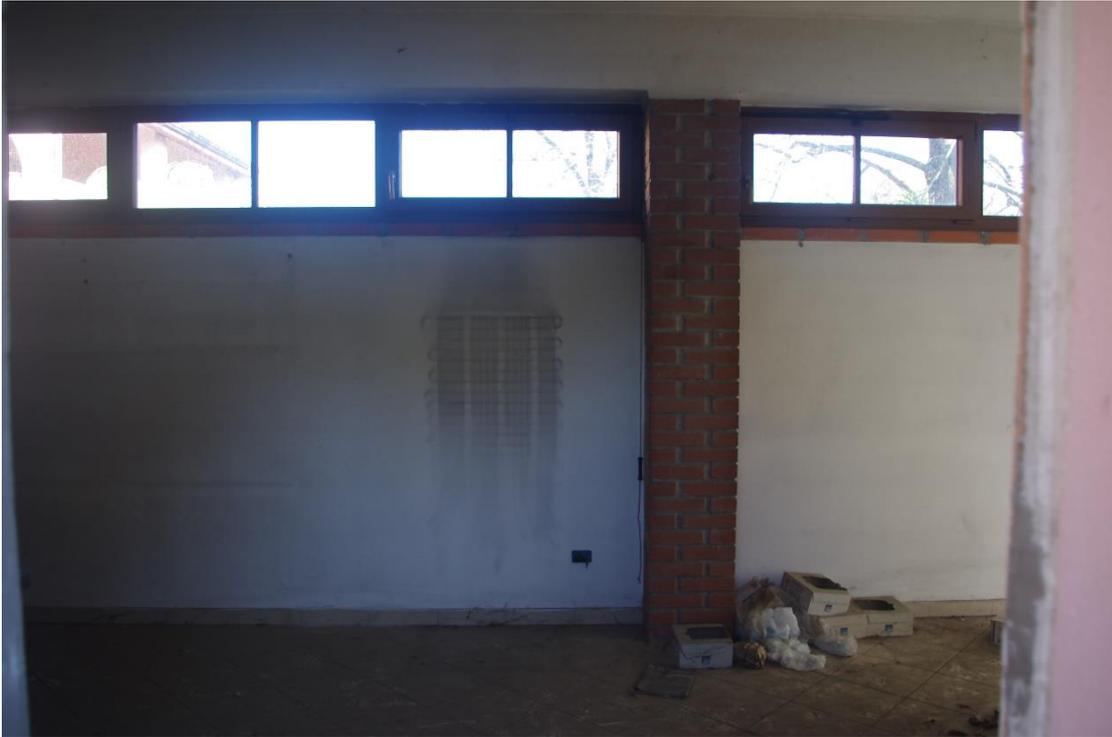
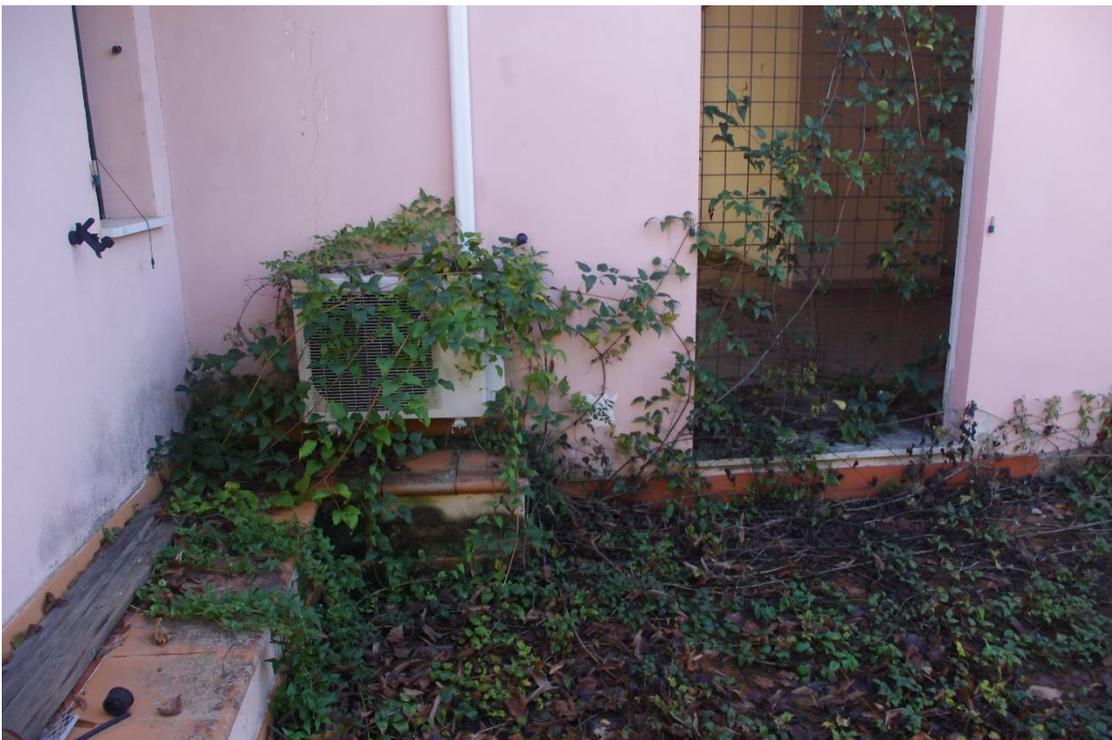
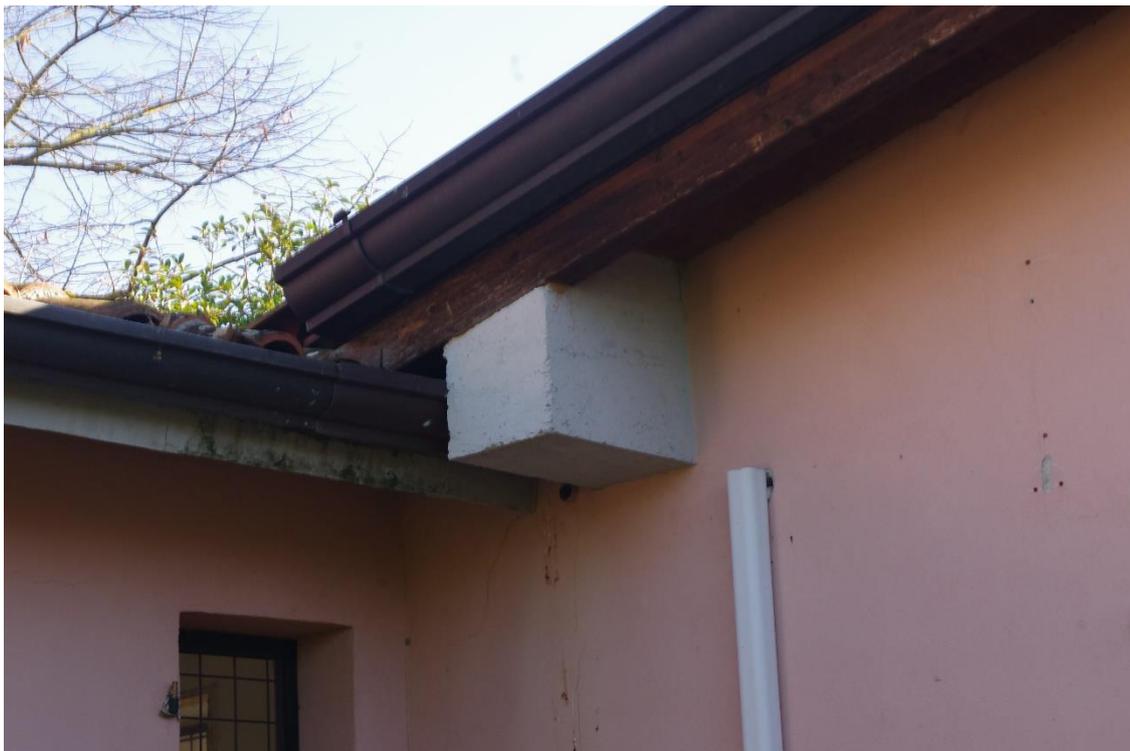
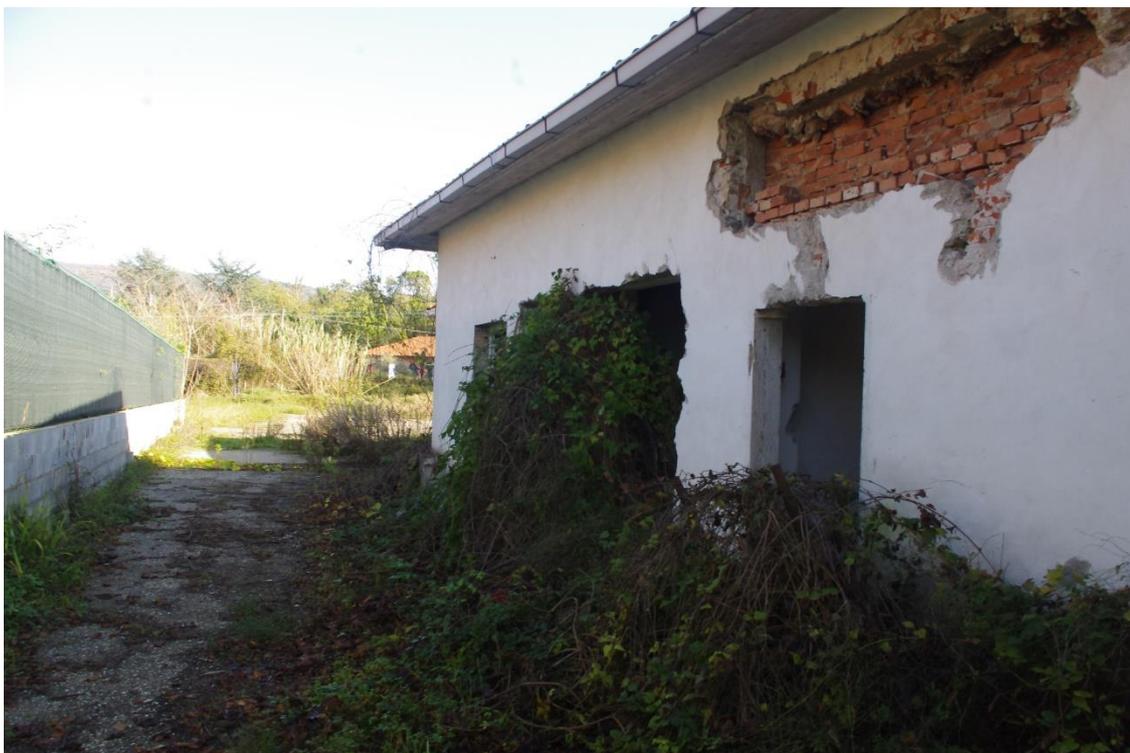
Le strutture verticali caratterizzate da muratura in laterizio ed elementi puntuali in calcestruzzo armato, si presentano in buono stato di conservazione. Anche gli intonaci si presentano in buono stato di conservazione, con alcune eccezioni puntuali.
