GEB0017
CASERMA MARABOTTO
Via Rolla, 9 – Genova(GE)

Lavori di messa in sicurezza di porzione del muro perimetrale
sul fronte Nord del complesso immobiliare

VERBALE DI SOMMA URGENZA E AVVIO DELL'ESECUZIONE

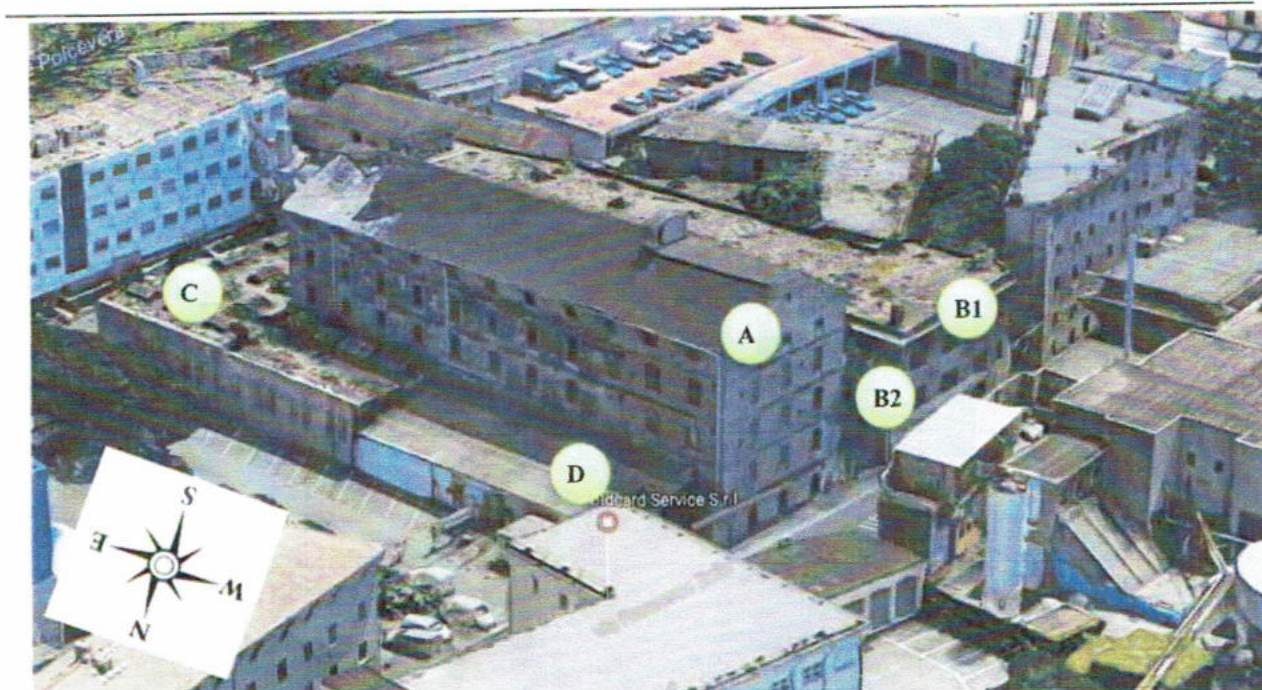
Fig. 2 – Vista da Nord del Compendio “ex Caserma Marabotto” con individuazione dei corpi di fabbrica

- 2) Demolizione del solaio del cortile coperto tra i corpi di fabbrica A e B1 (solaio del corpo di fabbrica B2 – cfr. figg. 2, 3, 15 e 16) in avanzato stato di degrado (travi con ferri scoperti e fortemente ossidati, calcestruzzo ampiamente ammalorato, elevata flessione del solaio tale da far ritenere probabile un suo prossimo cedimento ma la cui demolizione necessita della preventiva bonifica da materiali contenenti amianto (pluviali e impermeabilizzazioni). L'intervento, pertanto, dovrà essere eseguito con la massima urgenza ancorchè al momento appare non rivestire le caratteristiche di somma urgenza come definite ex art. 163 del D.Lgs 50/2016

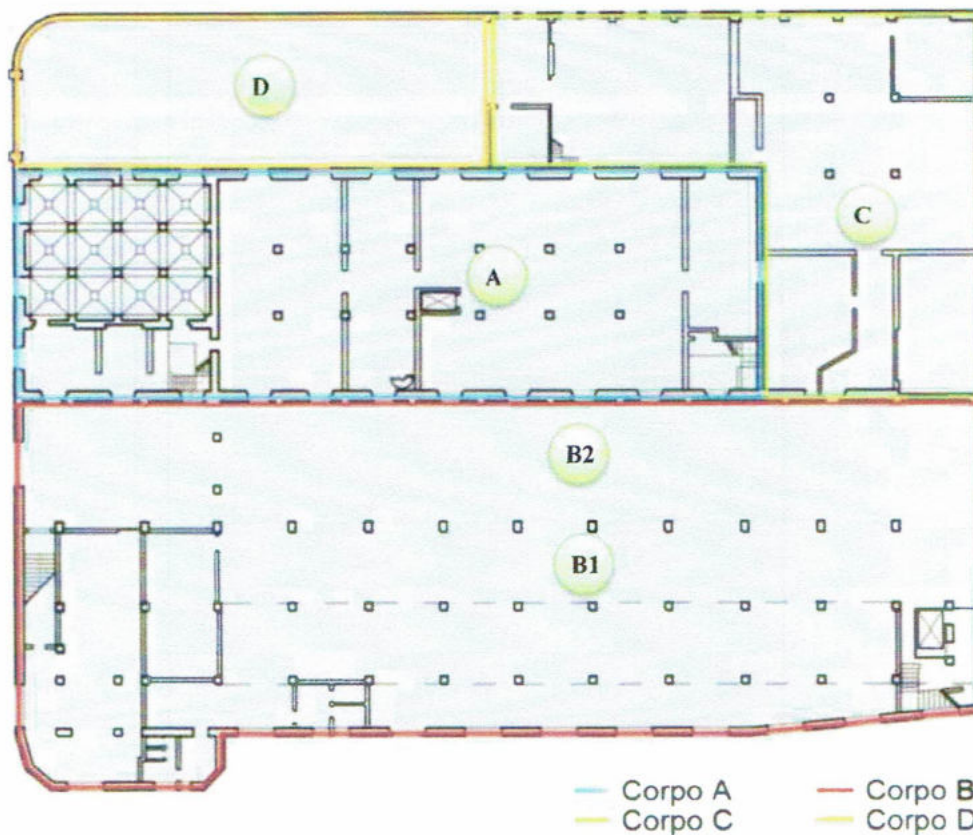
Fig. 3

Pianta del piano terra con individuazione dei corpi di fabbrica

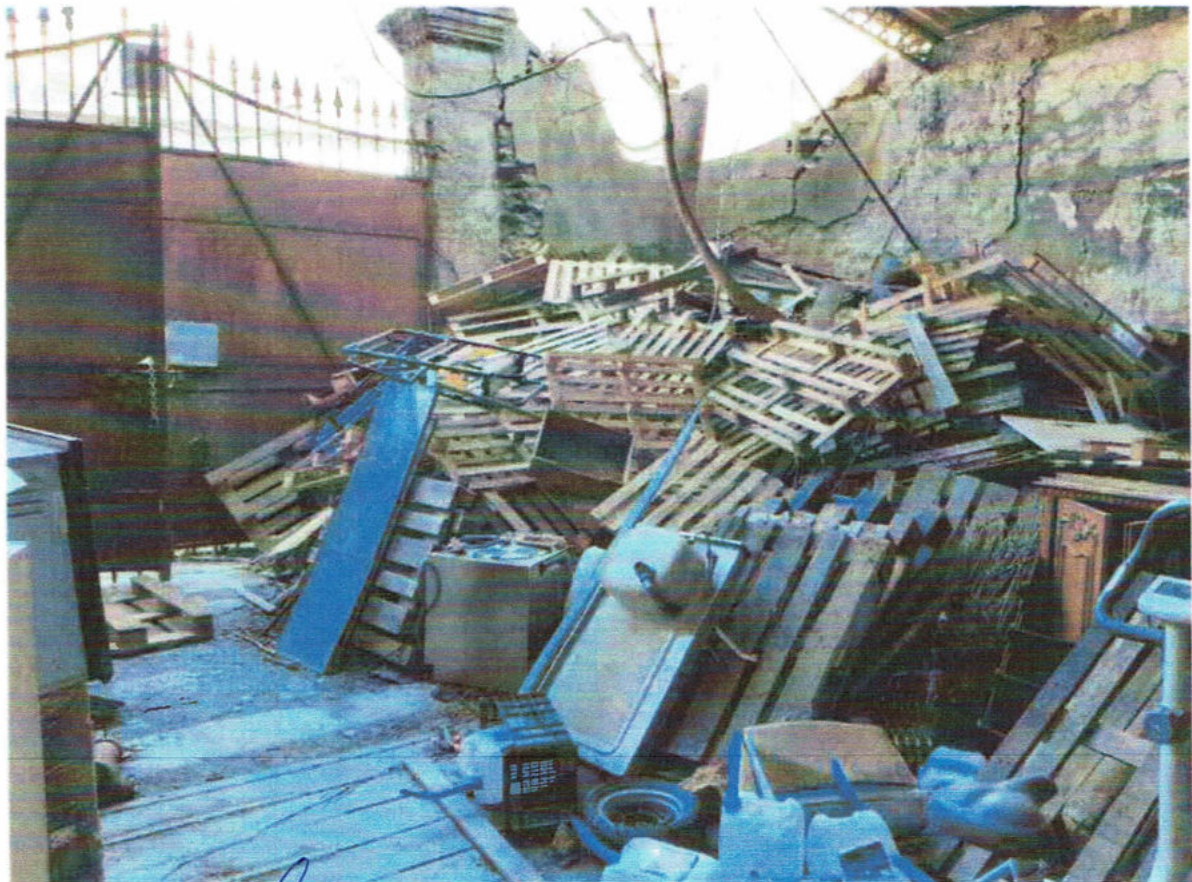
Fig. 8 – Particolari della muratura perimetrale sul fronte Nord vista dall'interno

- Fabbricato "D"
 - ✓ il muro perimetrale curvo su Via Rolla presenta ampie fessurazioni passanti (cfr. figg. 4, 5, 6 e 8), in particolare la parte superiore presenta porzioni completamente staccate e spacciate verso l'esterno;

- ✓ altri arbusti (cfr. fig. 8) sono cresciuti all'interno del muro indebolendone ulteriormente, con le loro radici, la stabilità;
 - ✓ all'interno del corpo di fabbrica D ignoti hanno depositato materiali vari (cfr. figg. 7, 9, 10 e 11) rendendo difficoltoso sia l'accesso, sia l'operatività di mezzi e persone;

- Taglio albero in prossimità del muro curvo (cfr. fig. 7), taglio arbusti (cfr. fig. 8) e pulizia con rimozione e conferimento a discarica del materiale di risulta;

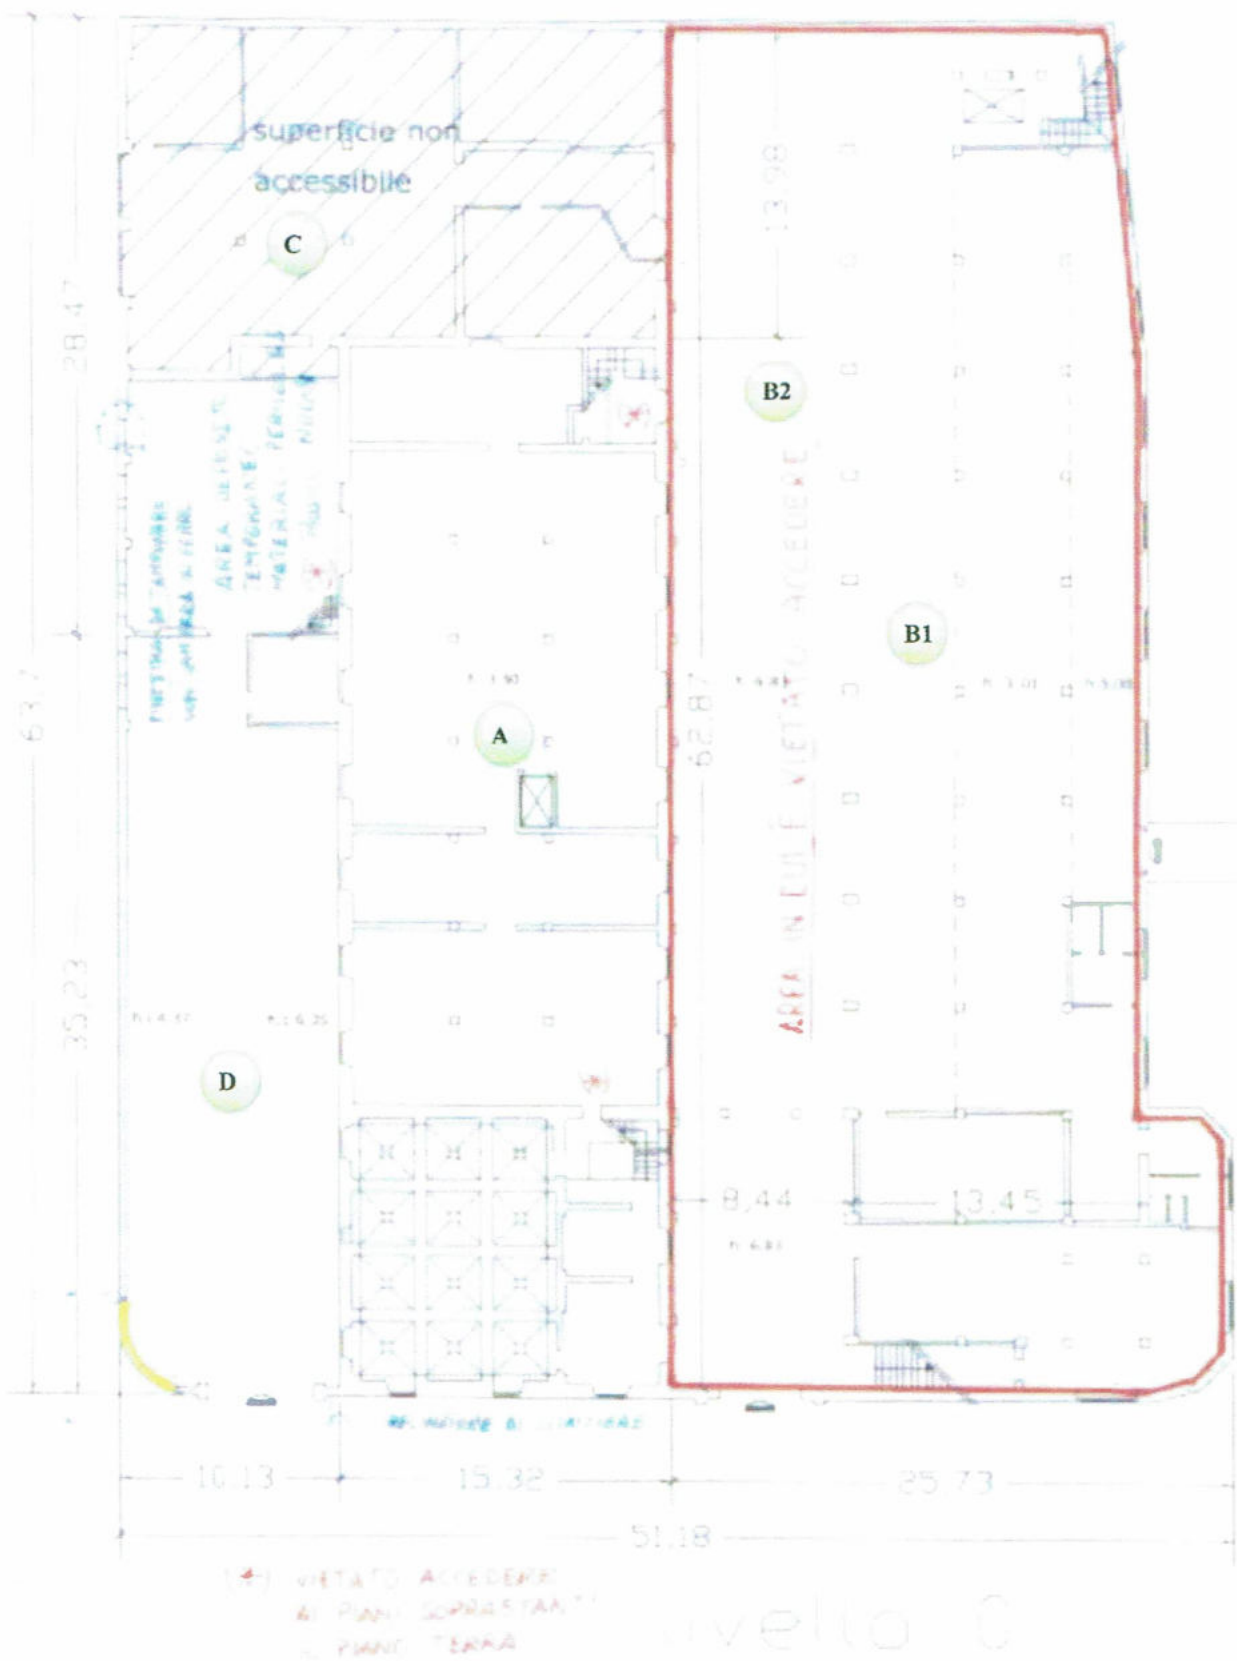
Fig. 16 – Planimetria quotata del piano terra con indicazioni operative e di sicurezza
