PROGETTO Progettazione definitiva-esecutiva, coordinamento della sicurezza in fase di progettazione e di esecuzione per l'intervento di restauro e risanamento conservativo delle lastre di rivestimento di facciata del bene denominato "Casa della libertà" (codice scheda BGD0011) situato a Bergamo, in piazza della libertà n. 7	
TITOLO AII.E.1 RELAZIONE ILLUSTRATIVA GENERALE (doc.820R4922.1)	
Agenzia del Demanio C.so Monforte, 32 - 20122 Milano Tel. 02.7626181 Fax mail: 06.50516074 Direzione Regionale Lombardia www.agenziaedemanio.it	
NUMERO RELAZIONE BGD0011-ADM-RELILLUGE-XX-RP-Z-E00001	REV 1

1 PREMESSA

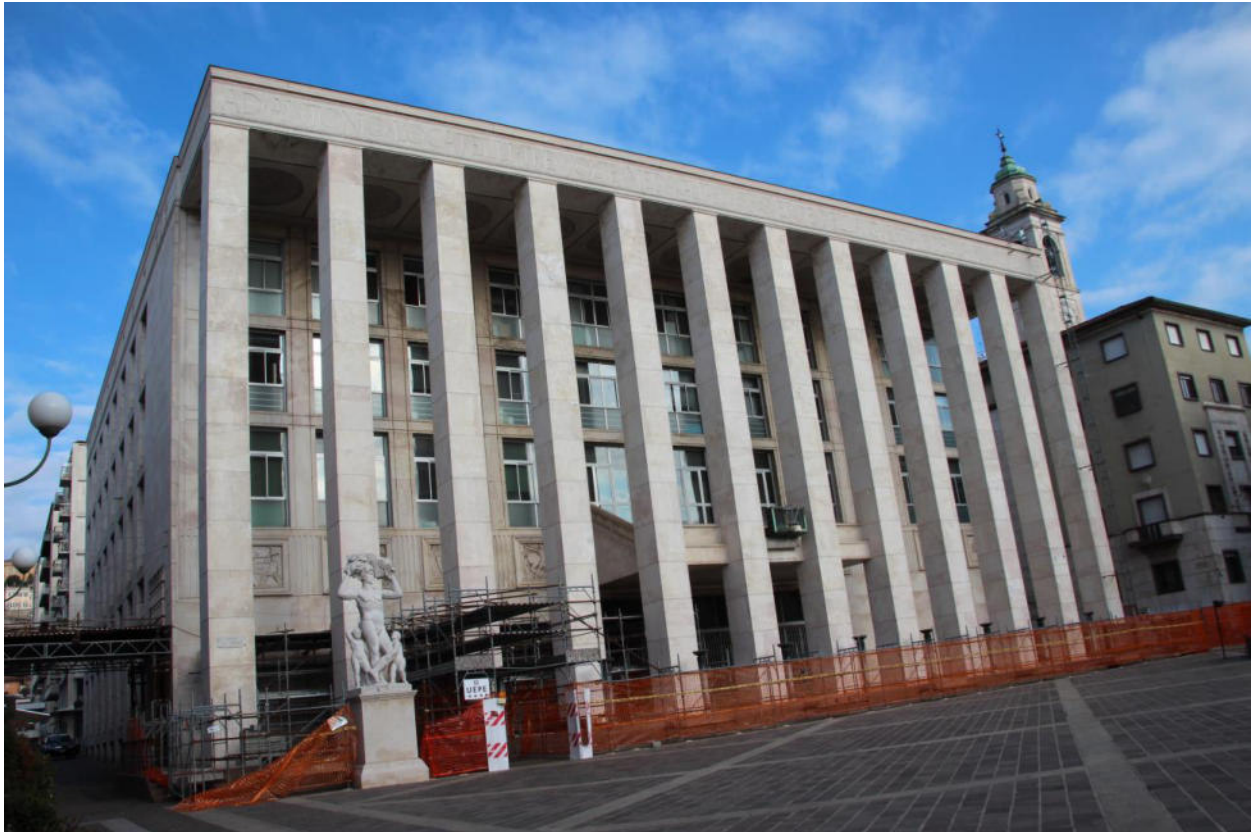
Nel 2019 emersero nuovamente problemi alle lastre di facciata con caduta di materiale di rivestimento, motivo per il quale a luglio dello stesso anno venne transennata la facciata e chiuso l'ingresso principale. In seguito, per consentire l'accesso all'edificio vennero realizzati dei tunnel in corrispondenza dei tre accessi all'edificio e transennati i fronti sud-est e nord-est.

Fig. 6. Fronte principale transennato, con tunnel per l'accesso al piano terra (2022)

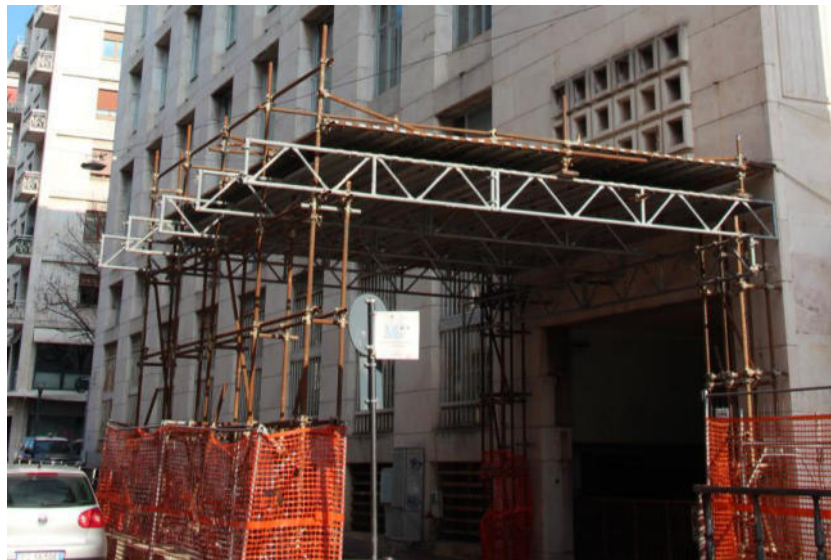
Fig. 7. Protezione dell'accesso al piano interrato sul fronte sud-ovest (2022)
