## RMD0244 "SANT'ANDREA AL QUIRINALE"

Progetto definitivo a base di gara per la "progettazione esecutiva ed esecuzione dei lavori di restauro e riqualificazione delle facciate del complesso SANT'ANDREA AL QUIRINALE sito tra la via Piacenza, via Ferrara e via del Quirinale - Roma".

# PROGETTO DEFINITIVO

RELAZIONE TECNICA  
SPECIALISTICA

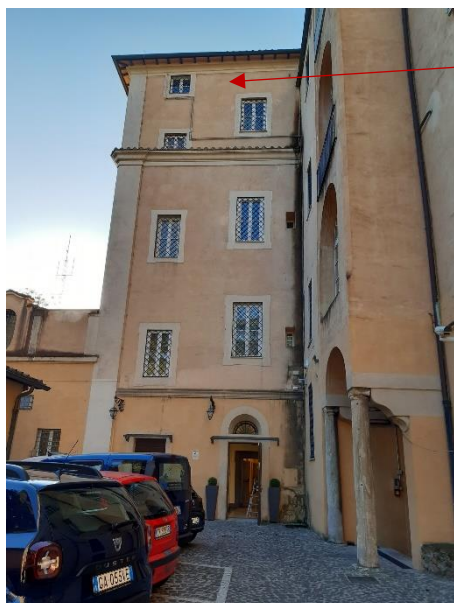
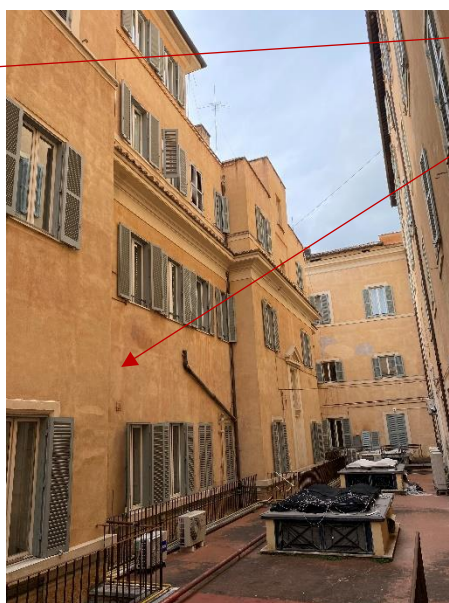
INTONACO: prospetto su via del Quirinale e corte interna edificio che affaccia su via Piacenza e via del Quirinale

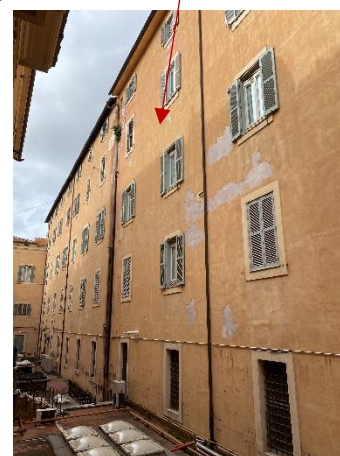
Allo stato attuale i prospetti risultano compromessi per disomogeneità degli infissi, per le parti di intonaco distaccato o usurato dalle intemperie e per gli interventi effettuati sugli impianti senza un disegno coordinato per esigenze sopraggiunte nel tempo.

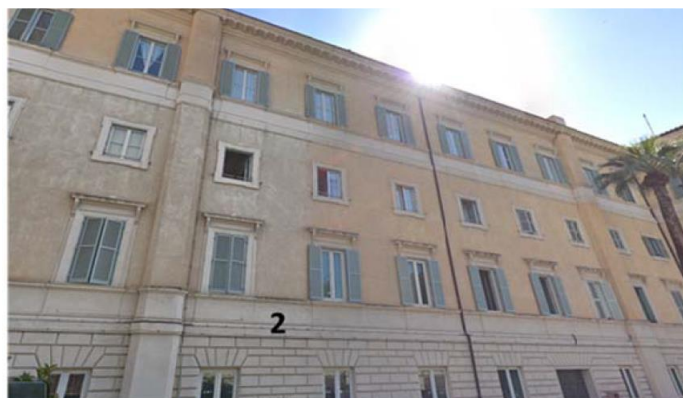
**2-Via Ferrara**

**Fase 2b - Ottocentesca**

Infissi: Anta bipartita anta ai piani 3° e 4°, al piano Terra e 1° anta liscia

Persiane: Bipartizione di ciascuna anta, ante ai soli piani 1°, 2° e 3° (alcune persiane al piano 2° rimosse, evidenti i fermi)

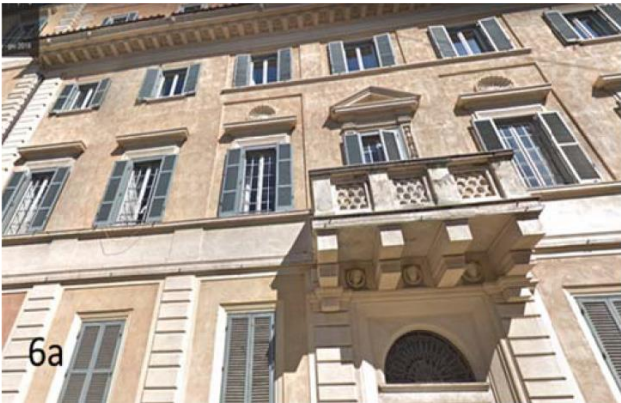
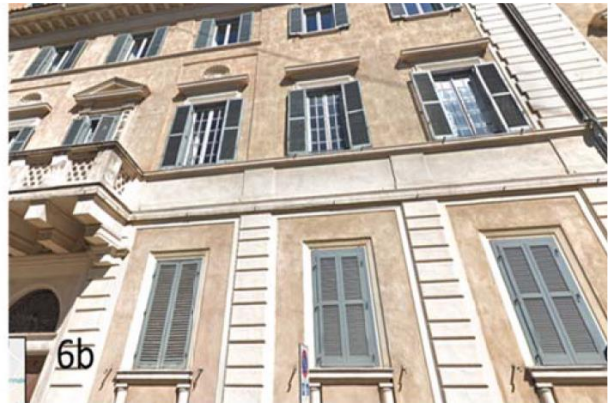
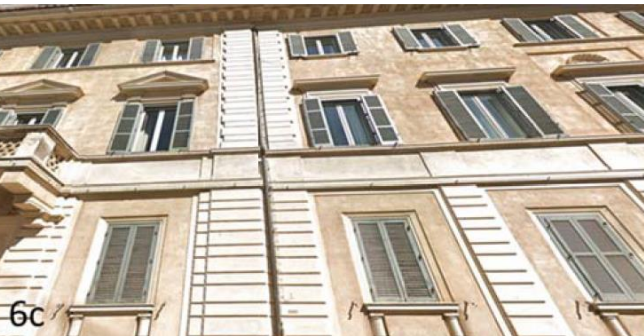
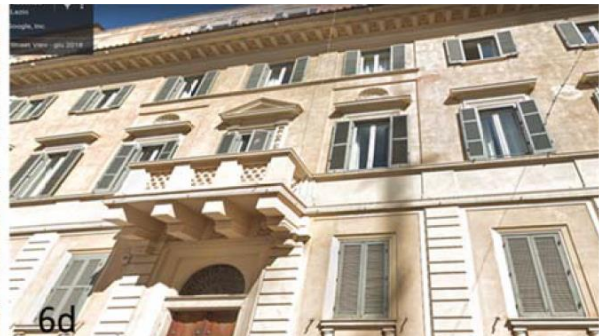
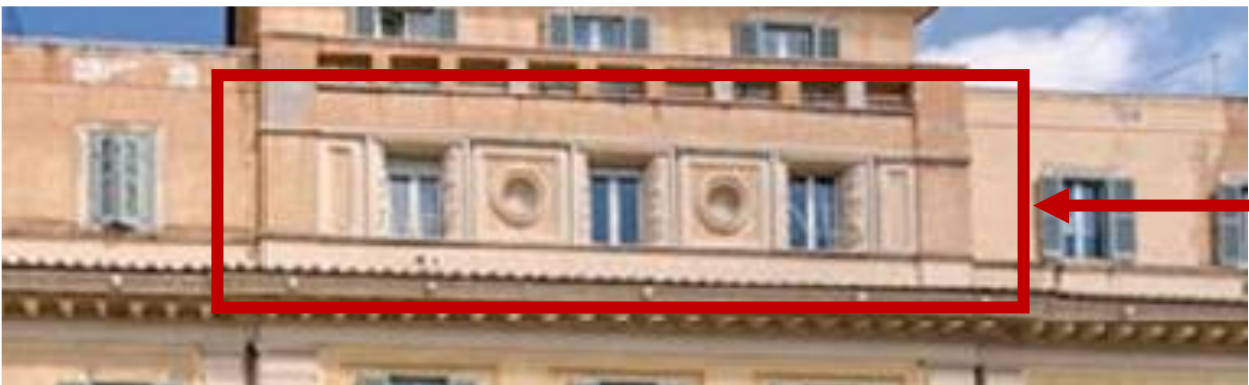
- Infissi con partizione all'inglese (6a -6b).
- Infissi con anta a specchiatura unica (2b -6c - 6d).
- Persiane differenti per partizione delle ante in un settore unico, doppio o tripartito.
- Piano primo caratterizzato dagli scuri interni.
- Piano quarto via Piacenza, 3 finestre centrali, oscurate da tapparella in pvc (chiara superfettazione attribuibile agli anni 50/60)
