A G E N Z I A   D E L   D E M A N I O

## RELAZIONE INTERVENTO

<b>Denominazione Immobile:</b>	Comune di Blera (VT) – Scheda <b>VTB0405</b> Porzione immobile demaniale denominato "Castello di Civitella Cesi", sottoposto a vincolo storico artistico
<b>Indirizzo:</b>	Piazza centrale di Civitella Cesi
<b>Scopo computo metrico estimativo:</b>	Servizio di disinfestazione da guano di piccione, chiusura di alcuni accessi, sfalcio della vegetazione infestante e verifiche circa la sussistenza di pericolo per la pubblica incolumità in alcune porzioni dell'immobile demaniale denominato "Castello di Civitella Cesi", ubicato nella piazza centrale di Civitella Cesi del Comune di Blera (VT) - Scheda patrimoniale: VTB0405.

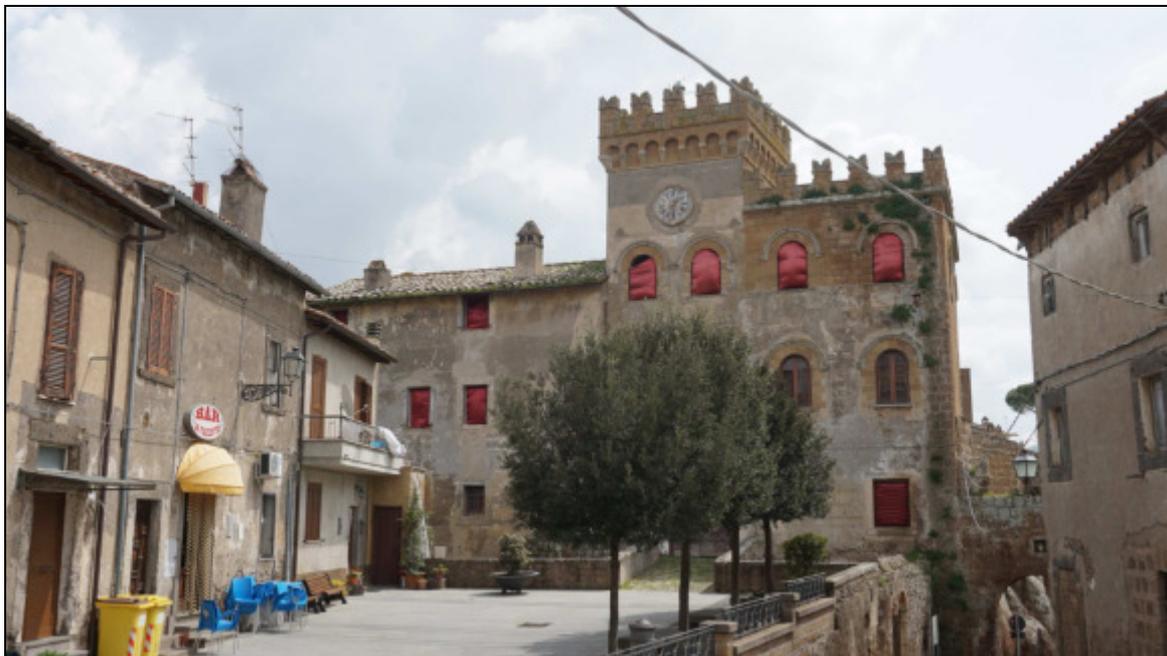
In corrispondenza del prospetto principale, è presente della vegetazione infestante.

Foto n.1 – Prospetto principale “Castello di Civitella Cesi” (accesso).

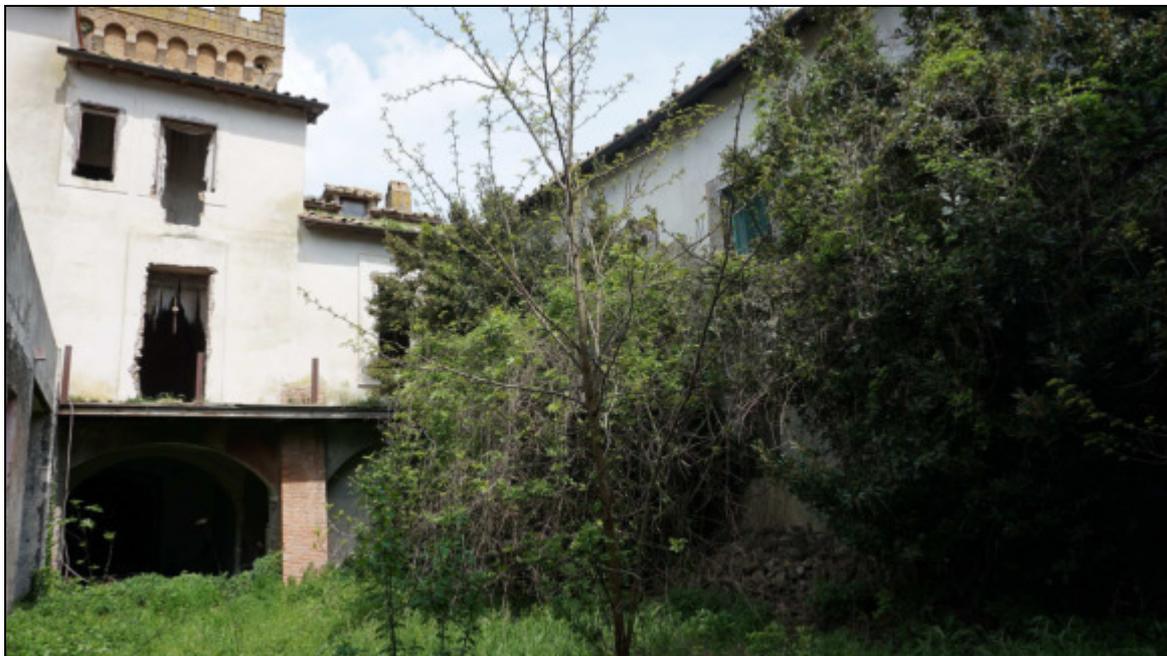
Inoltre, nella corte interna è presente della vegetazione infestante.

Foto n.3 – Vista corte interna.

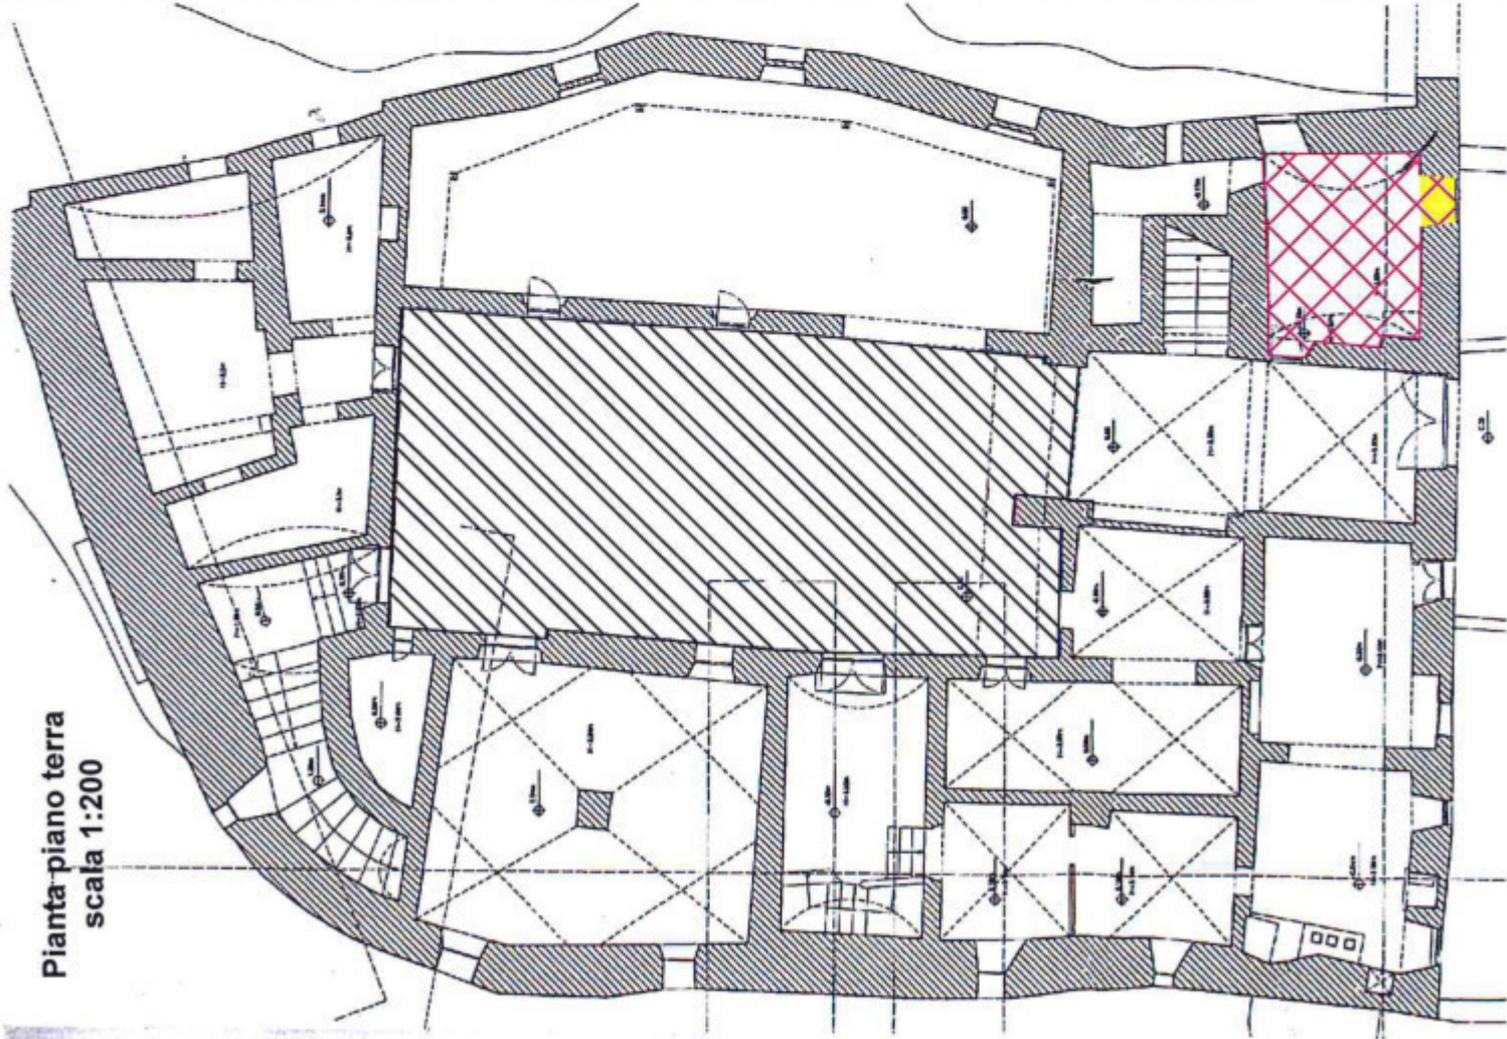
Pianta piano terra  
scala 1:200

## INDIVIDUAZIONE AREE DA PULIRE

Aree oggetto di disinfestazione da guano di piccione  
(considerare il 50% della superficie)

- realizzazione di un telaio metallico esterno con piattina in acciaio (larghezza mm 30 e spessore mm 10) fissata all'imbotte esterno delle finestre esistenti con tasselli ad espansione Ø10 e lunghezza mm 80;
- rete elettrosaldata saldata internamente al telaio filo 5 mm e maglia cm 15x15;
- rete metallica in acciaio inox antiucello a maglia cm 2x2 fissata alla rete elettrosaldata.

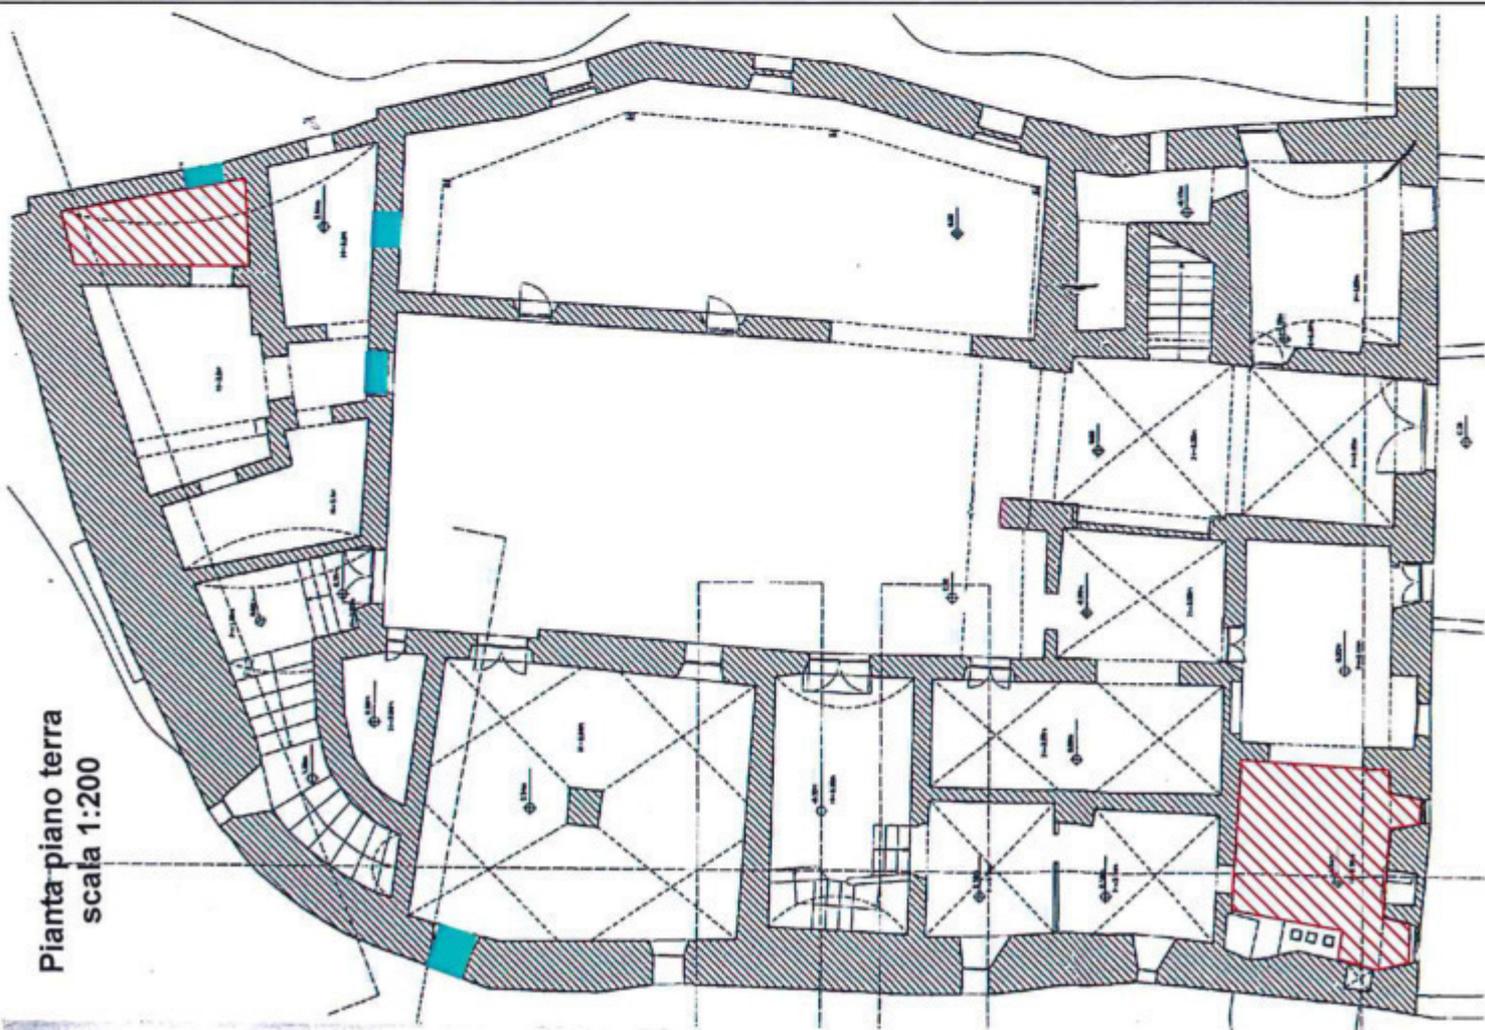
Pianta piano terra  
scala 1:200

# INDIVIDUAZIONE SFALCI E MESSA IN SICUREZZA

Area oggetto di sostegni mediante puntelli metallici  
(considerare il 50% della superficie)

Centine in legname di abete per formazione di archi e volte semplici, in cemento armato o in muratura, fornite lavorate e poste in opera.

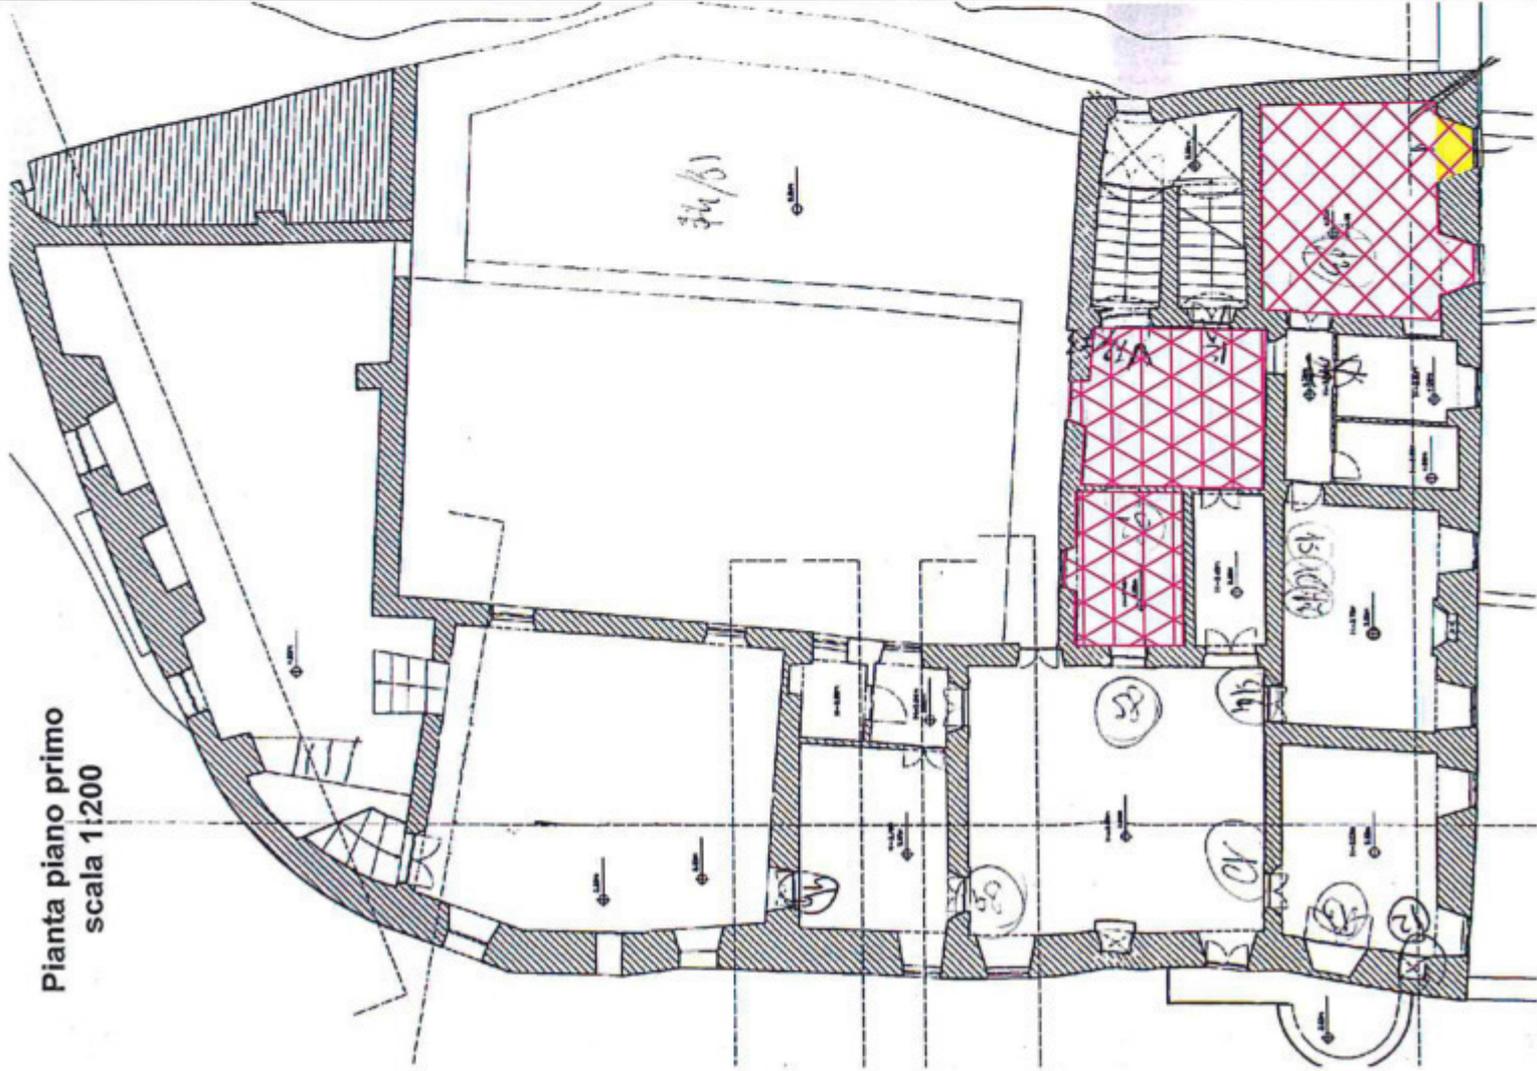
Pianta piano primo  
scala 1:200

# INDIVIDUAZIONE AREE DA PULIRE

- realizzazione di un telaio metallico esterno con piattina in acciaio (larghezza mm 30 e spessore mm 10) fissata all'imbotte esterno delle finestre esistenti con tasselli ad espansione Ø10 e lunghezza mm 80;
- rete elettrosaldata saldata internamente al telaio filo 5 mm e maglia cm 15x15;
- rete metallica in acciaio inox antiucello a maglia cm 2x2 fissata alla rete elettrosaldata.

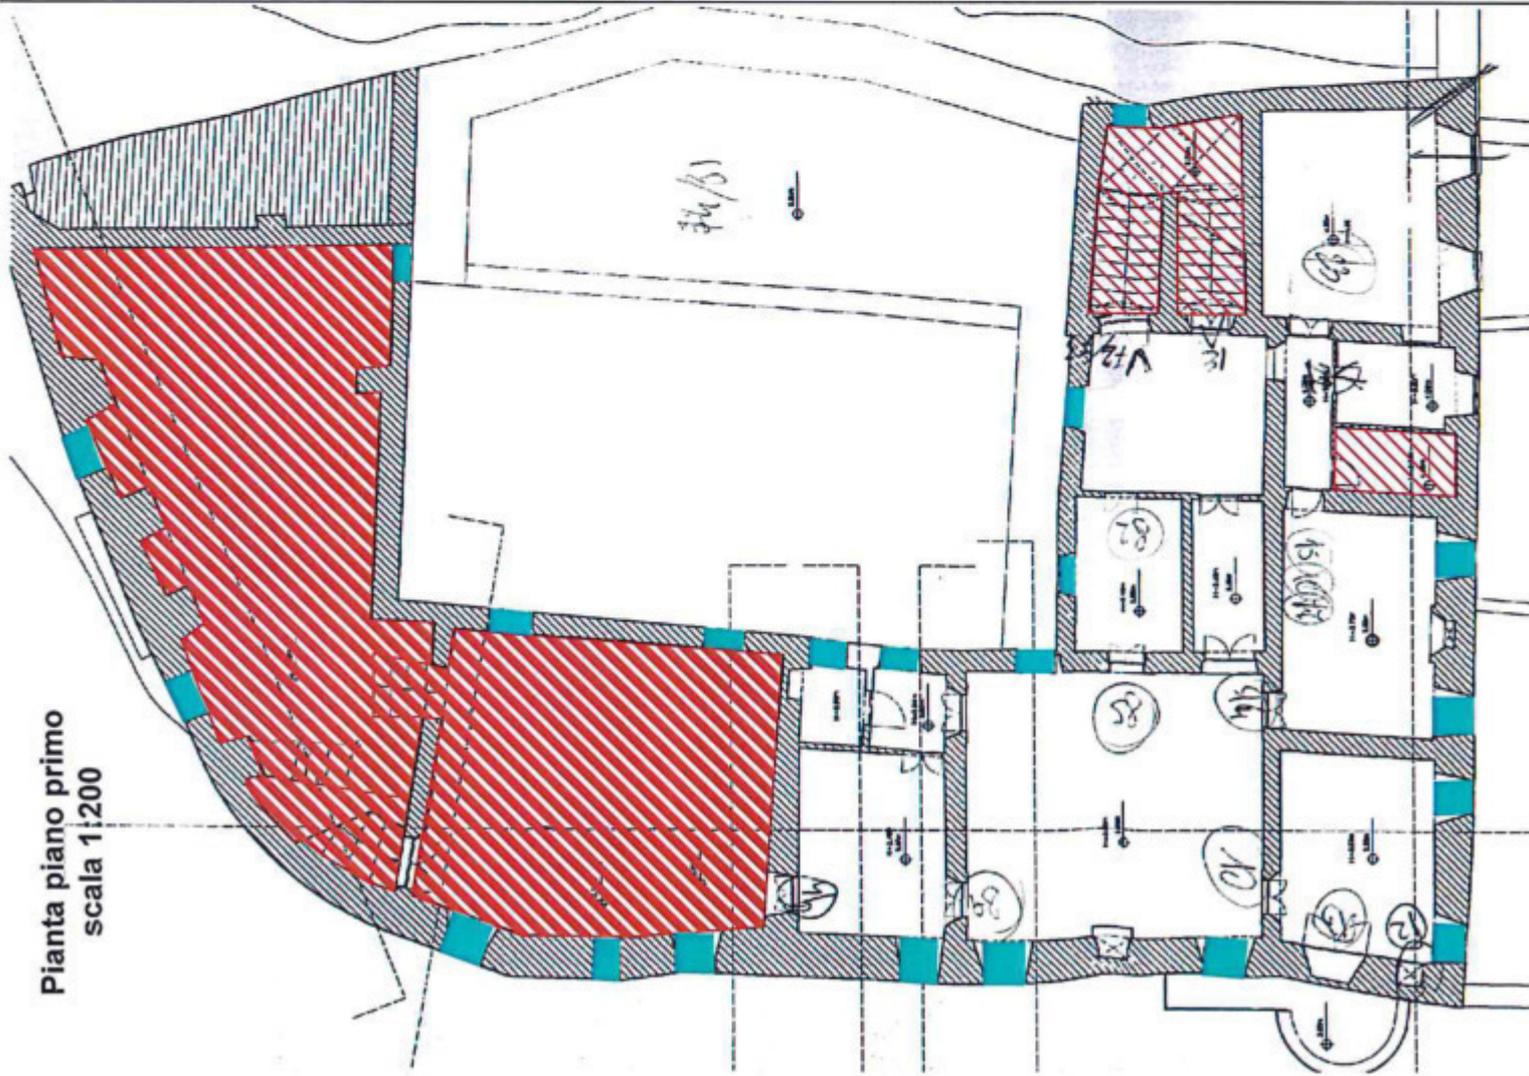
Pianta piano primo  
scala 1:200

# INDIVIDUAZIONE SFALCI E MESSA IN SICUREZZA

Area oggetto di sostegni mediante puntelli metallici  
(considerare il 50% della superficie)

Centine in legname di abete per formazione di archi e volte semplici, in cemento armato o in muratura, fornite lavorate e poste in opera.

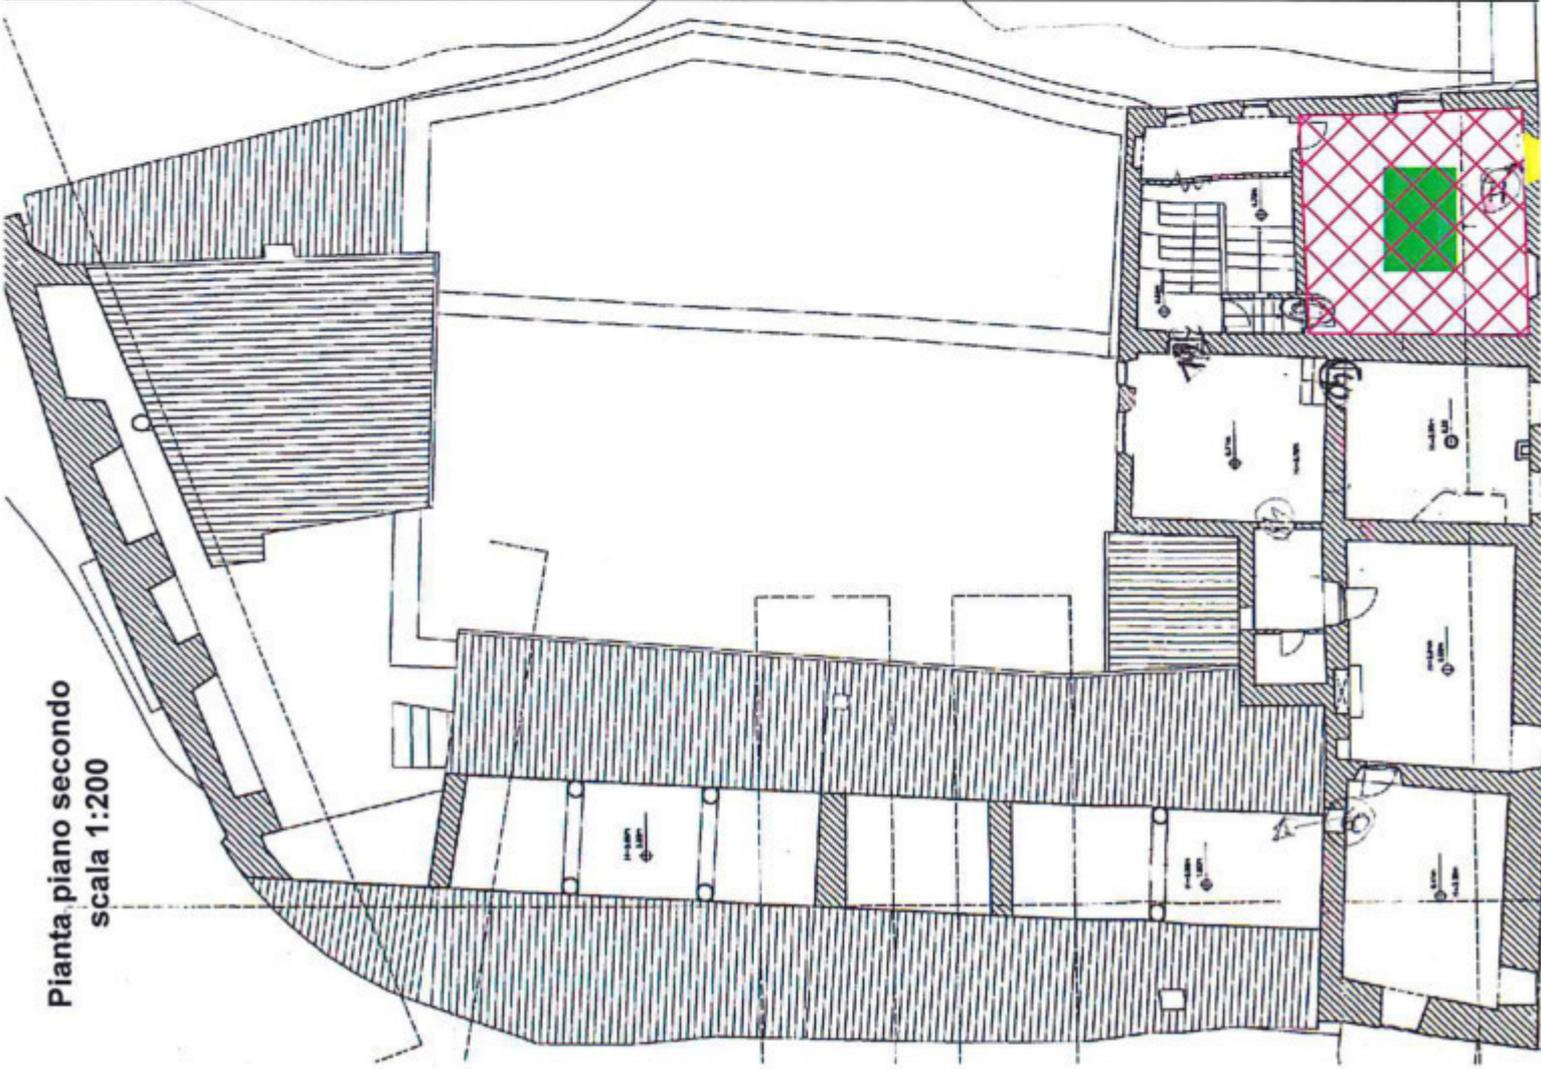
Pianta piano secondo  
scala 1:200

# INDIVIDUAZIONE AREE DA PULIRE

- realizzazione di un telaio metallico esterno con piattina in acciaio (larghezza mm 30 e spessore mm 10) fissata all'imbotte esterno delle finestre esistenti con tasselli ad espansione Ø10 e lunghezza mm 80;
- rete elettrosaldata saldata internamente al telaio filo 5 mm e maglia cm 15x15;
- rete metallica in acciaio inox antiucello a maglia cm 2x2 fissata alla rete elettrosaldata.

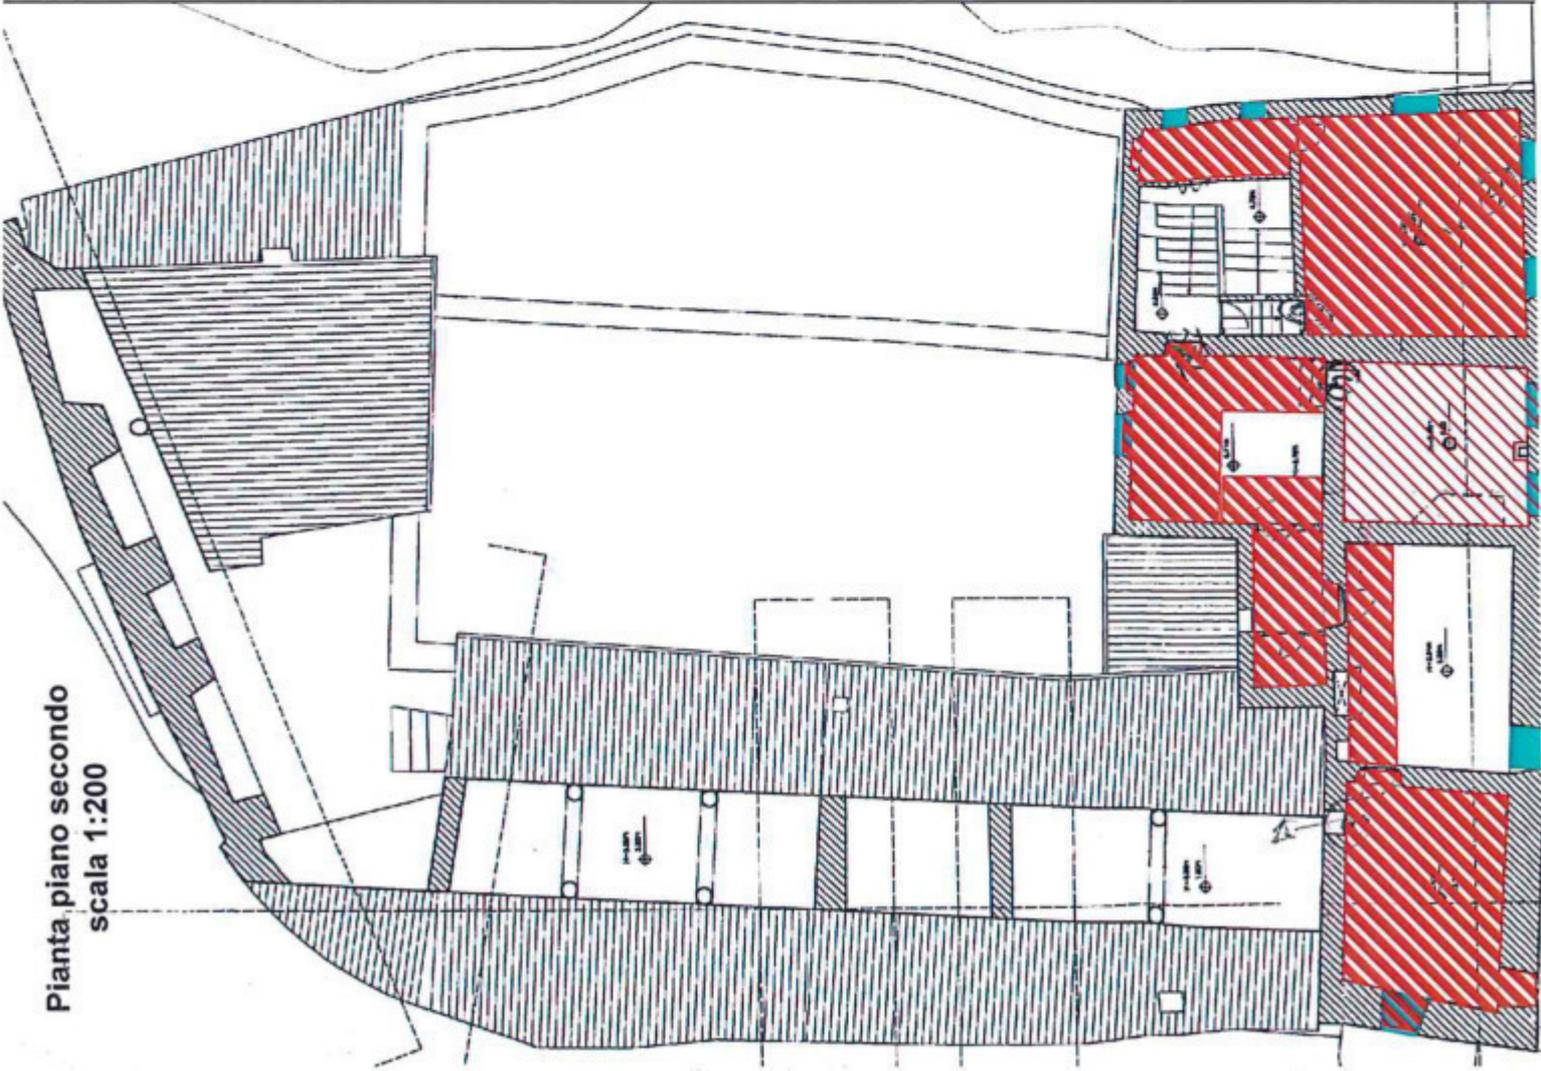
Pianta piano secondo  
scala 1:200

# INDIVIDUAZIONE SFALCI E MESSA IN SICUREZZA

Centine in legname di abete per formazione di archi e volte semplici, in cemento armato o in muratura, fornite lavorate e poste in opera.
