NAD0368 "Real Basilica di S. Francesco di Paola", sita in Napoli in piazza Plebiscito.

Lavori di manutenzione straordinaria consistenti nel ripristino puntuale del manto impermeabile della cupola e nell'installazione di idonee reti anticalcinacci in corrispondenza del colonnato.

PROGETTO ESECUTIVO

RELAZIONE TECNICA

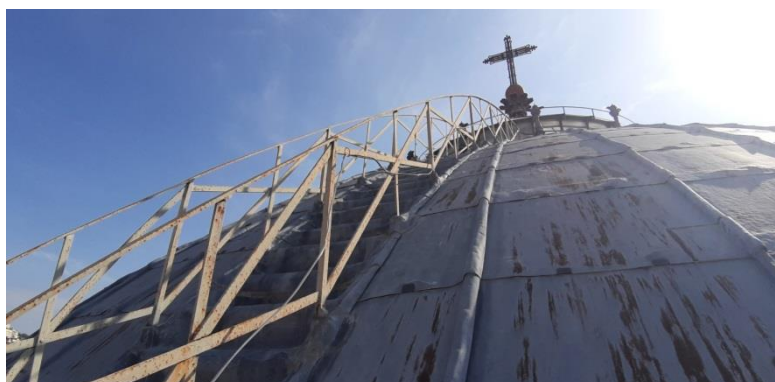
Dai locali posti sul retro del compendio ed accessibili da via Nuova Pizzofalcone è possibile accedere, tramite una scala a chiocciola in muratura di ridotte dimensioni, al ballatoio perimetrale posto alla base della cupola dal quale è possibile raggiungere la parte sommitale tramite una scala esterna sagomata sulla cupola stessa:

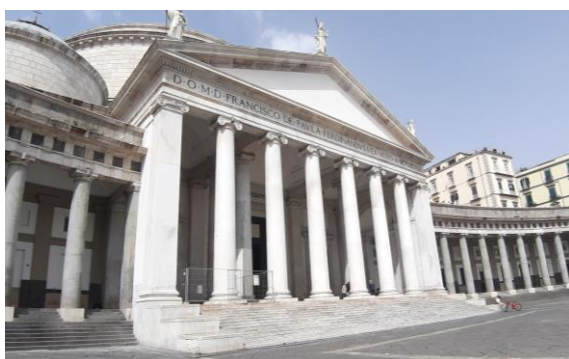
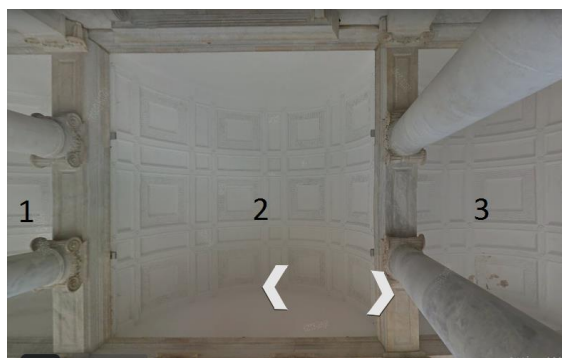
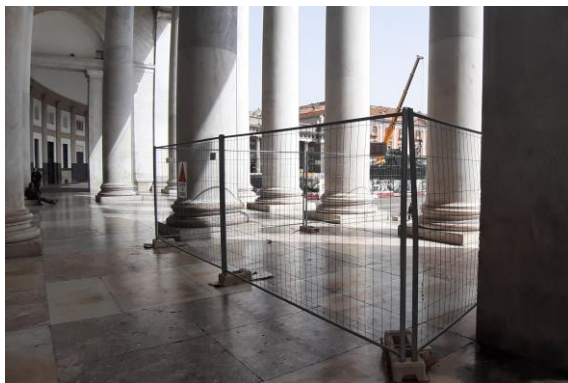
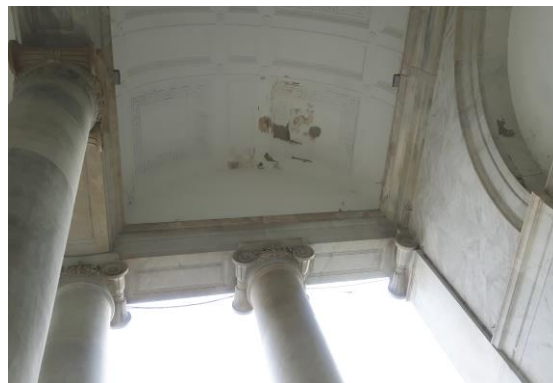
L'atrio di accesso alla Basilica presenta una pianta rettangolare, dal lato di piazza Plebiscito presenta 6 colonne perimetrali mentre al suo interno risulta suddiviso in 3 aree delineate da 3 volte a botte e 4 colonne.

La zona sud dell'atrio (zona 3 della foto sopra riportata), è stata interdetta con nastro segnalatore, a seguito di caduta di intonaci e stucchi, in occasione dell'intervento del Comando Provinciale VV.F di Napoli del 22/04/2020 (Scheda nr 7411 dipvvf.COM-NA. Registro Ufficiale. U.0014829.22-04-2020). Tale area è stata poi circoscritta con installazione di una recinzione provvisoria in occasione del sopralluogo dei Servizi Tecnici della Direzione Regionale Campania. La causa di tali disfunzioni potrebbe essere riconducibile a infiltrazioni meteoriche verificatesi in corrispondenza delle giunzioni degli elementi costituenti il frontone o in corrispondenza delle giunzioni del manto di copertura alla base della statua posta nei pressi del vertice sud.

- eliminazione nell'immediato delle condizioni di pericolo per la pubblica e privata incolumità derivanti da possibili distacchi degli elementi degradati dei soffitti delle volte dell'atrio e del colonnato, mediante l'installazione di dispositivi di protezione costituiti da reti anticadute da collocare alla base delle volte;

- fornitura e posa in opera di reti anticaduta calcinacci in corrispondenza dei soffitti dell'atrio e del colonnato, in nylon prodotta in maglia quadra con foro da 25x25 mm e spessore del filo di \varnothing 2 mm. La rete viene tessuta con intreccio di fili di nylon alta tenacità, senza nodo, di colore bianco e completa di una bordura con corda alta resistenza diametro \varnothing 8mm su tutto il perimetro, mediante cucitura rinforzata. Certificata Classe 1 ignifuga;

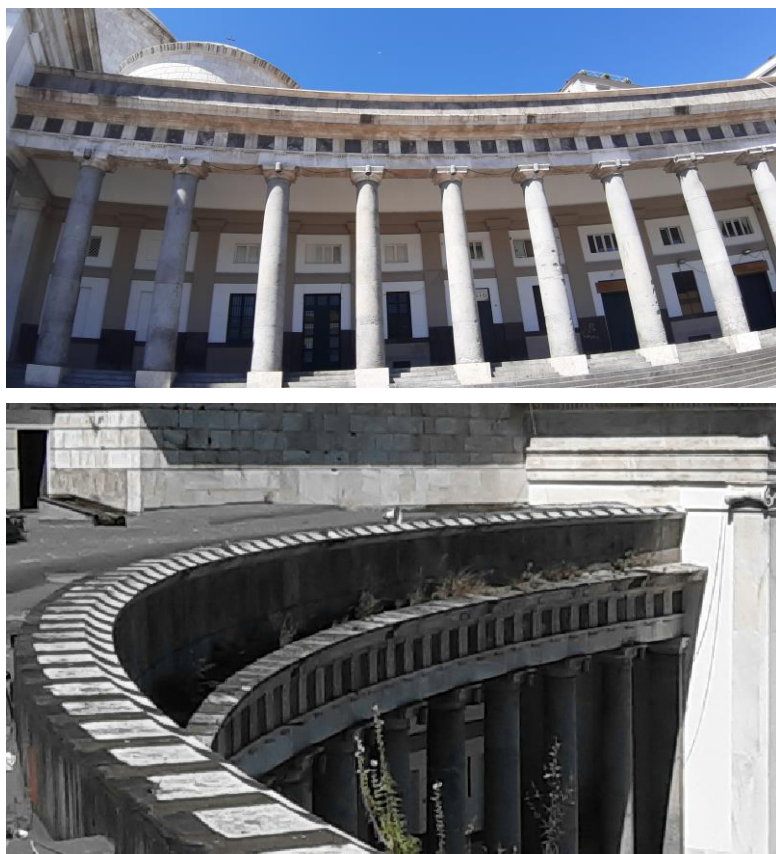
Tali fenomeni sono causati da infiltrazioni d'acqua che provengono dai parapetti del terrazzo e dagli elementi costituenti il cornicione esterno.
