**COMUNE DI REGGIO CALABRIA****Completamento ed ampliamento del polifunzionale  
“Manganelli” in località Santa Caterina****RAPPORTO DI PROVA****INDAGINI STRUTTURALI  
FABBRICATO IN ACCIAIO e c.a.****PROVE RICHIESTE DA:** A.I.C.I. Engineering srl  
**CANTIERE:** Polifunzionale “Manganelli” – Reggio Calabria*Il Responsabile della Sperimentazione**Dr. Augusto Meo*

**Prot. PS/18/211****COMUNE DI REGGIO CALABRIA*****Completamento ed ampliamento del polifunzionale  
“Manganelli” in località Santa Caterina*****Fabbricato in Acciaio e c.a.****Rapporto di Prova  
Indagini strutturali**

Il presente rapporto riferisce sui risultati ottenuti da una campagna di indagini eseguita nell'ambito del complesso polifunzionale “Manganelli” sito in Reggio Calabria località Santa Caterina, interessato da un progetto di completamento ed ampliamento.

Le indagini, eseguite sull'edificio in acciaio e cls, sono state condotte a partire dal giorno 26/02/18 ed erano finalizzate alla definizione delle caratteristiche di resistenza e stato di conservazione dei materiali utilizzati, acciaio e c.a.

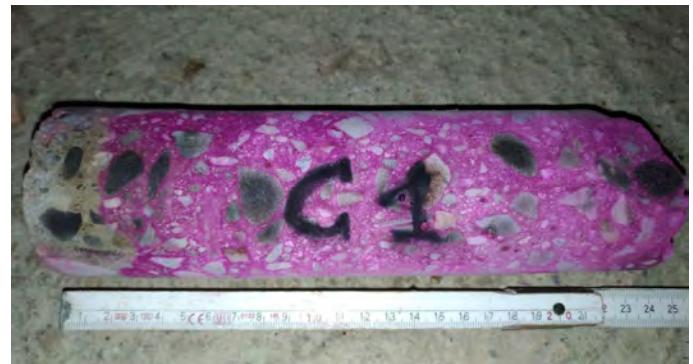
Profondità di carbonatazione

30 mm

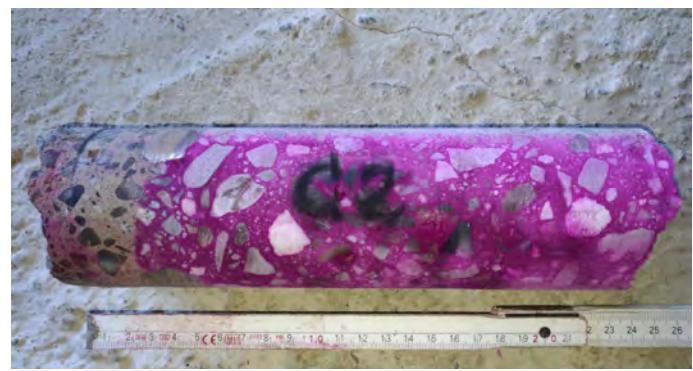
*Profondità di carbonatazione*

25 mm

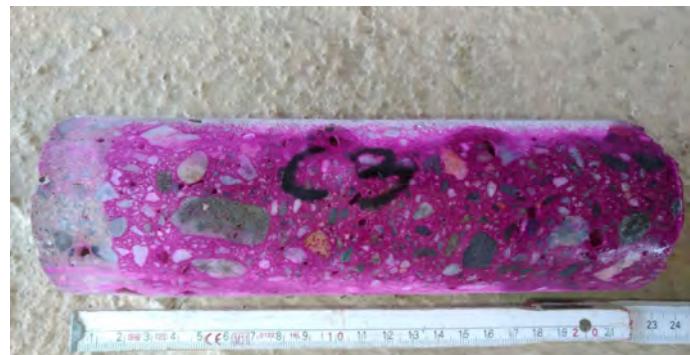
*Profondità di carbonatazione*

20 mm

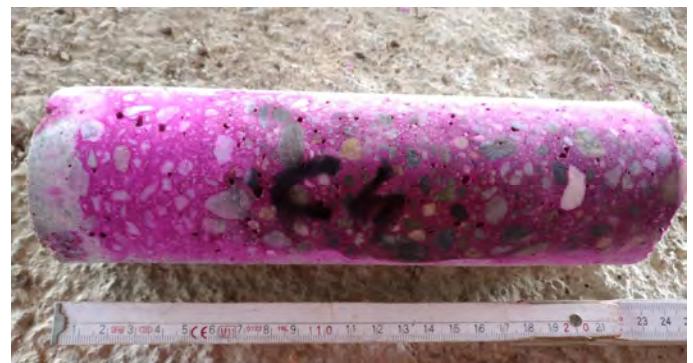
*Profondità di carbonatazione*

20 mm

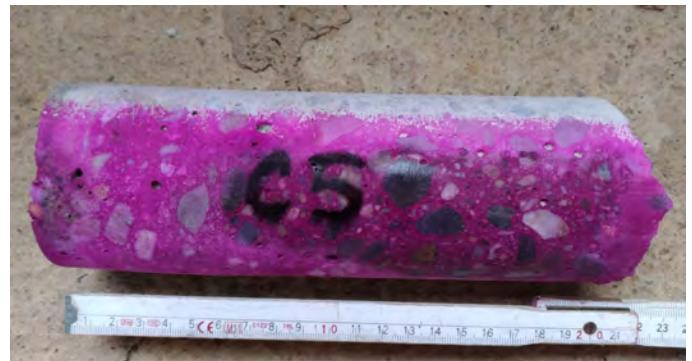
*Profondità di carbonatazione*  
*Carota completamente non carbonatata*

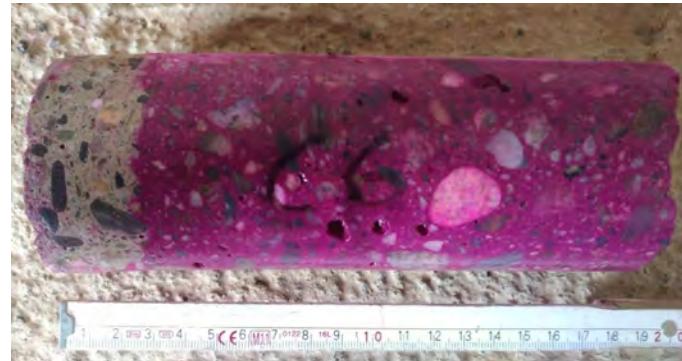
*Profondità di carbonatazione*

30 mm

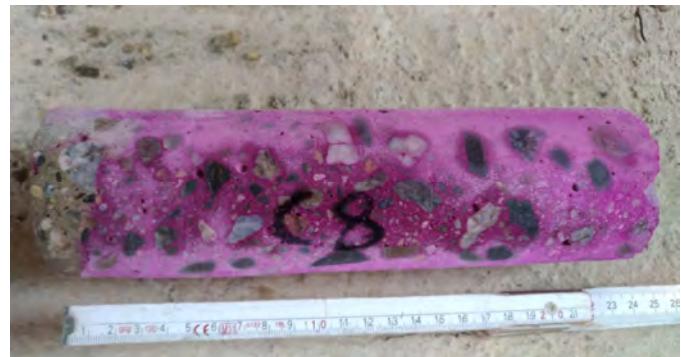
*Profondità di carbonatazione*

15 mm

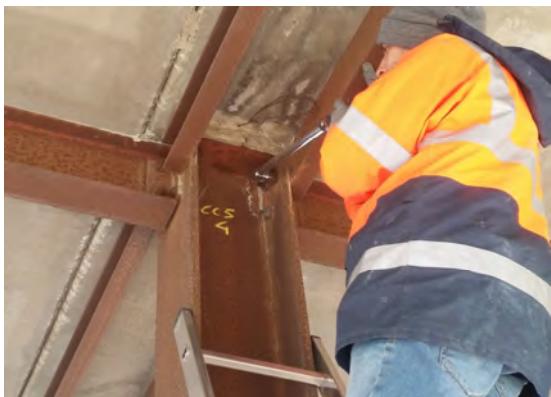
#### Verifica CCS4

<b>Tipo di Bullone:</b>	<b>M12</b>	<b>Coppia di serraggio:</b>	<b>79 Nm</b>
	<b>M16</b>		<b>198 Nm</b>
<b>Coordinate Nodo</b>	<b>C-2</b>	<b>Piano</b>	<b>Primo</b>
<b>Tipo Bullone</b>	<b>Non rilevabili</b>	<b>Provati</b>	<b>Conformi</b>
M12	0	4	4 100,00%
M16	0	4	0 0,00%

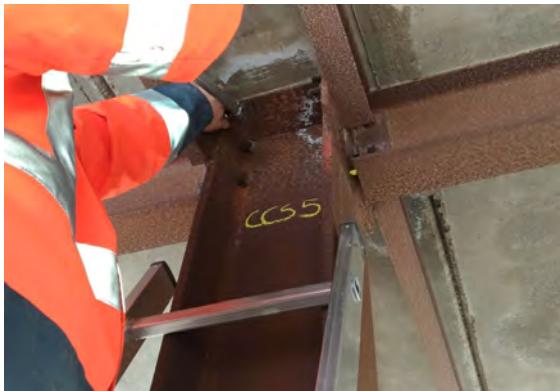
#### Verifica CCS5

<b>Tipo di Bullone:</b>	<b>M12</b>	<b>Coppia di serraggio:</b>	<b>79 Nm</b>
	<b>M16</b>		<b>198 Nm</b>
<b>Coordinate Nodo</b>	<b>I-3</b>	<b>Piano</b>	<b>Secondo</b>
<b>Tipo Bullone</b>	<b>Non rilevabili</b>	<b>Provati</b>	<b>Conformi</b>
M12	0	4	4 100,00%
M16	0	4	0 0,00%

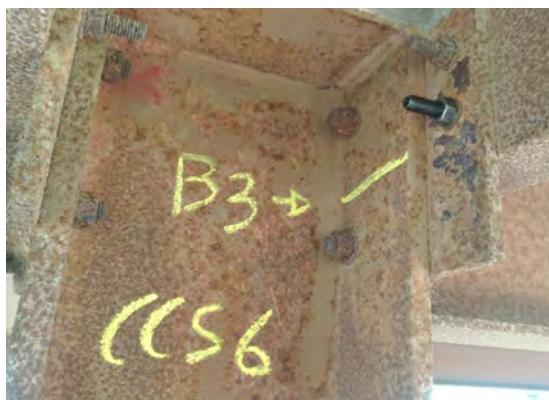
#### Verifica CCS6

<b>Tipo di Bullone:</b>	<b>M12</b>	<b>Coppia di serraggio:</b>	<b>79 Nm</b>
	<b>M16</b>		<b>198 Nm</b>
<b>Coordinate Nodo</b>	<b>L-2</b>	<b>Piano</b>	<b>Secondo</b>
<b>Tipo Bullone</b>	<b>Non rilevabili</b>	<b>Provati</b>	<b>Conformi</b>
M12	0	4	4 100,00%
M16	0	4	0 0,00%

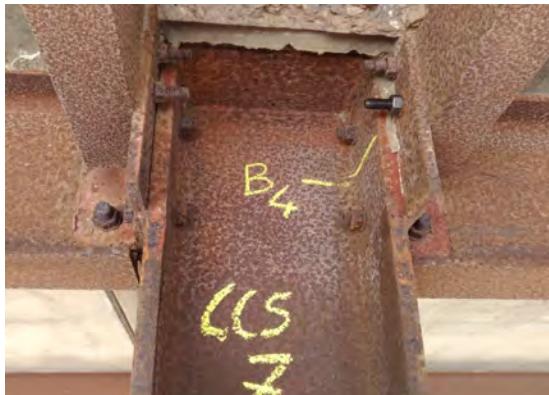
#### Verifica CCS7

<b>Tipo di Bullone:</b>	<b>M12</b>	<b>Coppia di serraggio:</b>	<b>79 Nm</b>
	<b>M16</b>		<b>198 Nm</b>
<b>Coordinate Nodo</b>	<b>G-3</b>	<b>Piano</b>	<b>Terzo</b>
<b>Tipo Bullone</b>	<b>Non rilevabili</b>	<b>Provati</b>	<b>Conformi</b>
M12	0	4	4 100,00%
M16	0	4	0 0,00%

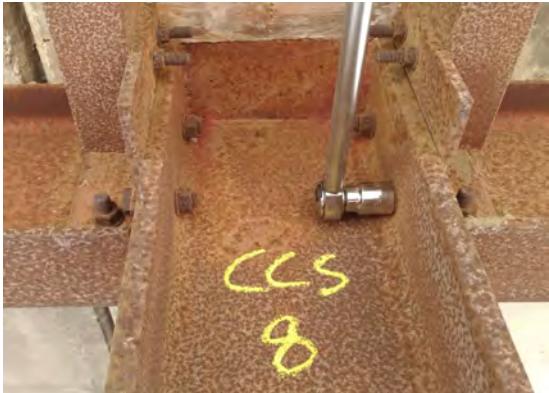
#### Verifica CCS8

<b>Tipo di Bullone:</b>	<b>M12</b>	<b>Coppia di serraggio:</b>	<b>79 Nm</b>
	<b>M16</b>		<b>198 Nm</b>
<b>Coordinate Nodo</b>	<b>H-2</b>	<b>Piano</b>	<b>Terzo</b>
<b>Tipo Bullone</b>	<b>Non rilevabili</b>	<b>Provati</b>	<b>Conformi</b>
M12	0	4	4 100,00%
M16	0	4	0 0,00%

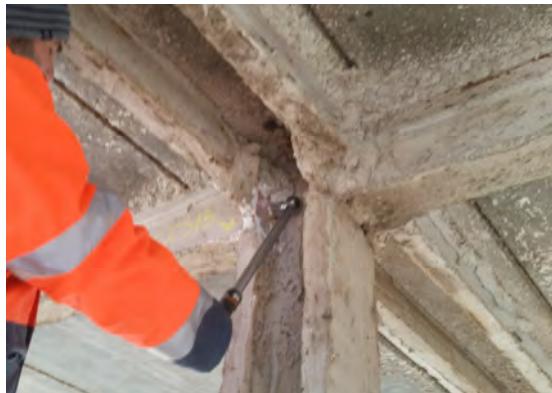
#### Verifica CCS13

<b>Tipo di Bullone:</b>	<b>M16</b>	<b>Coppia di serraggio:</b>	<b>198 Nm</b>
<b>Coordinate Nodo</b>	<b>G-2</b>	<b>Piano</b>	<b>Sesto</b>
<b>Tipo Bullone</b>	<b>Non rilevabili</b>	<b>Provati</b>	<b>Conformi</b>

<b>M16</b>	3	1	1 100,00%	0 0,00%
------------	---	---	--------------	------------

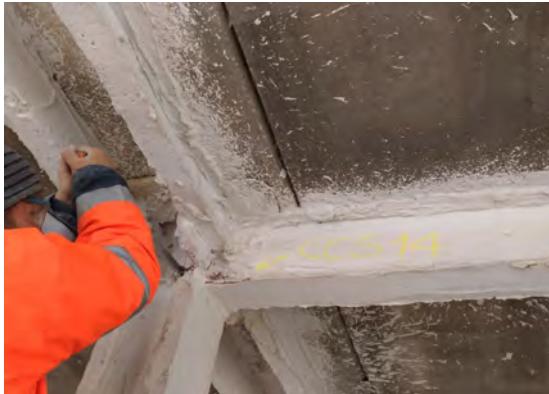
#### Verifica CCS14

<b>Tipo di Bullone:</b>	<b>M16</b>	<b>Coppia di serraggio:</b>	<b>198 Nm</b>
<b>Coordinate Nodo</b>	<b>O-2</b>	<b>Piano</b>	<b>Sesto</b>
<b>Tipo Bullone</b>	<b>Non rilevabili</b>	<b>Provati</b>	<b>Conformi</b>

<b>M16</b>	3	1	1 100,00%	0 0,00%
------------	---	---	--------------	------------

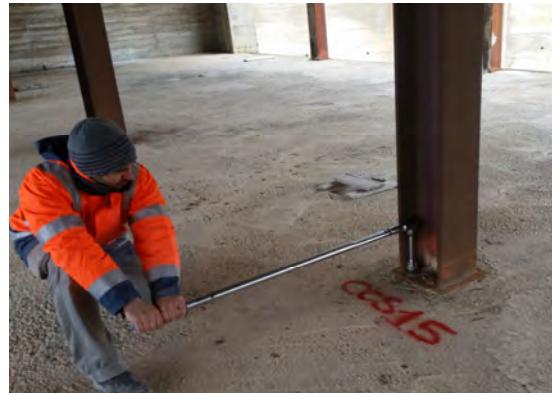
#### Verifica CCS15

<b>Tipo di Bullone:</b>	<b>M24</b>	<b>Coppia di serraggio:</b>	<b>691 Nm</b>
<b>Coordinate Nodo</b>	<b>C-2</b>	<b>Piano</b>	<b>Secondo</b>
<b>Tipo Bullone</b>	<b>Non rilevabili</b>	<b>Provati</b>	<b>Conformi</b>

<b>M24</b>	0	4	4 100,00%	0 0,00%
------------	---	---	--------------	------------

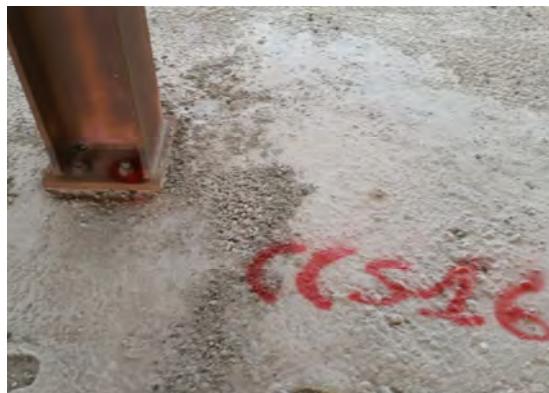
#### Verifica CCS16

<b>Tipo di Bullone:</b>	<b>M24</b>	<b>Coppia di serraggio:</b>	<b>691 Nm</b>
<b>Coordinate Nodo</b>	<b>F-2</b>	<b>Piano</b>	<b>Secondo</b>
<b>Tipo Bullone</b>	<b>Non rilevabili</b>	<b>Provati</b>	<b>Conformi</b>

<b>M24</b>	<b>0</b>	<b>4</b>	<b>3</b>	<b>1</b>
			<b>75,00%</b>	<b>25,00%</b>

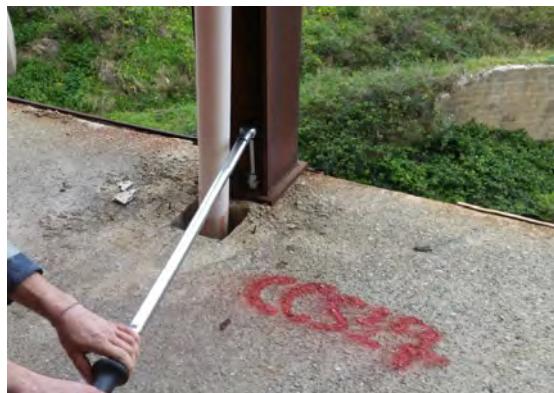
#### Verifica CCS17

<b>Tipo di Bullone:</b>	<b>M24</b>	<b>Coppia di serraggio:</b>	<b>691 Nm</b>
<b>Coordinate Nodo</b>	<b>H-1</b>	<b>Piano</b>	<b>Secondo</b>
<b>Tipo Bullone</b>	<b>Non rilevabili</b>	<b>Provati</b>	<b>Conformi</b>

<b>M24</b>	<b>2</b>	<b>2</b>	<b>2</b>	<b>0</b>
			<b>100,00%</b>	<b>0,00%</b>

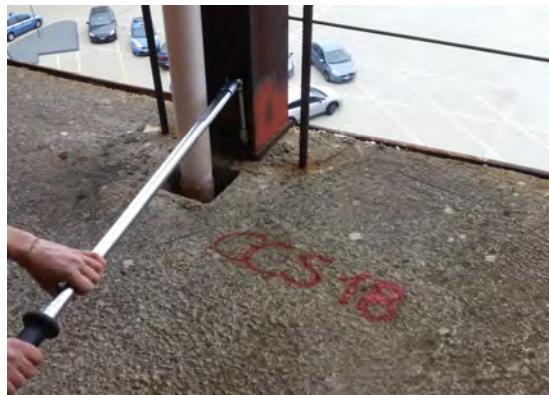
#### Verifica CCS18

<b>Tipo di Bullone:</b>	<b>M24</b>	<b>Coppia di serraggio:</b>	<b>691 Nm</b>
<b>Coordinate Nodo</b>	<b>C-4</b>	<b>Piano</b>	<b>Quarto</b>
<b>Tipo Bullone</b>	<b>Non rilevabili</b>	<b>Provati</b>	<b>Conformi</b>

<b>M24</b>	<b>2</b>	<b>2</b>	<b>2</b>	<b>0</b>
			<b>100,00%</b>	<b>0,00%</b>

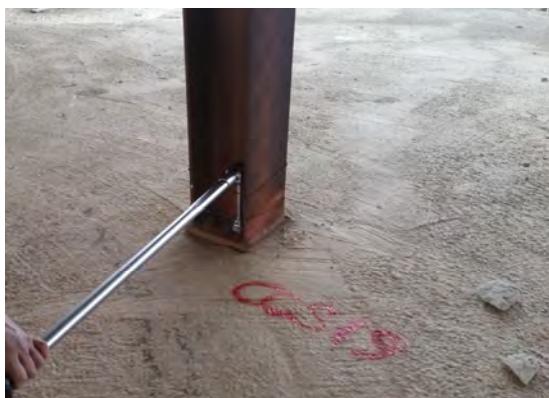
#### Verifica CCS19

<b>Tipo di Bullone:</b>	<b>M24</b>	<b>Coppia di serraggio:</b>	<b>691 Nm</b>
<b>Coordinate Nodo</b>	<b>E-3</b>	<b>Piano</b>	<b>Quarto</b>
<b>Tipo Bullone</b>	<b>Non rilevabili</b>	<b>Provati</b>	<b>Conformi</b>

<b>M24</b>	<b>0</b>	<b>4</b>	<b>4</b>	<b>0</b>
			<b>100,00%</b>	<b>0,00%</b>

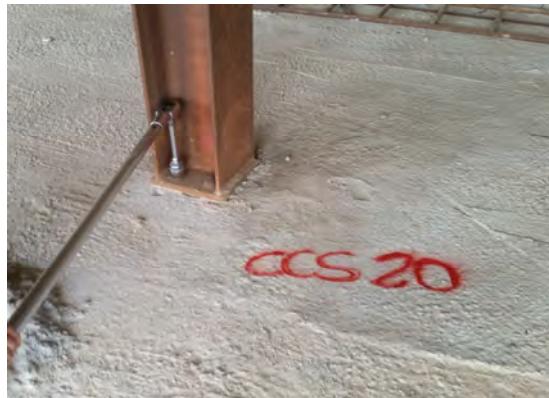
#### Verifica CCS20

<b>Tipo di Bullone:</b>	<b>M24</b>	<b>Coppia di serraggio:</b>	<b>691 Nm</b>
<b>Coordinate Nodo</b>	<b>N-2</b>	<b>Piano</b>	<b>Quarto</b>
<b>Tipo Bullone</b>	<b>Non rilevabili</b>	<b>Provati</b>	<b>Conformi</b>

<b>M24</b>	<b>0</b>	<b>4</b>	<b>4</b>	<b>0</b>
			<b>100,00%</b>	<b>0,00%</b>

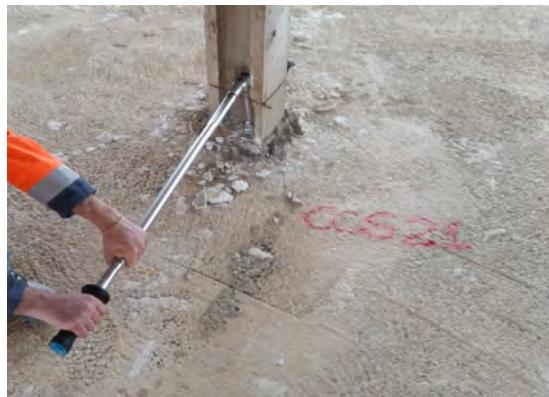
#### Verifica CCS21

<b>Tipo di Bullone:</b>	<b>M24</b>	<b>Coppia di serraggio:</b>	<b>691 Nm</b>
<b>Coordinate Nodo</b>	<b>H-3</b>	<b>Piano</b>	<b>Sesto</b>
<b>Tipo Bullone</b>	<b>Non rilevabili</b>	<b>Provati</b>	<b>Conformi</b>

<b>M24</b>	<b>3</b>	<b>1</b>	<b>1</b>
			<b>100,00%</b>

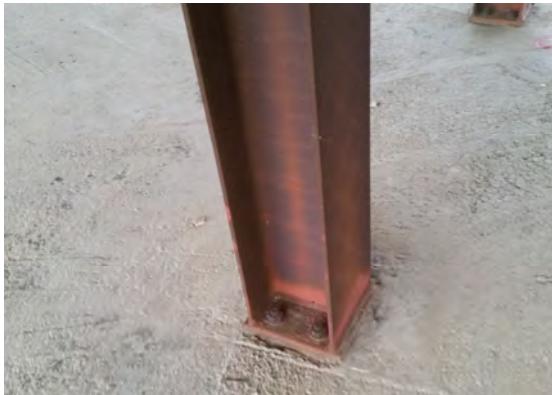
#### Verifica CCS22

Tipo di Bullone: **M24**      Coppia di serraggio: **691 Nm**  
 Coordinate Nodo **E-2**      Piano **Quarto**

<b>Tipo Bullone</b>	<b>Non rilevabili</b>	<b>Provati</b>	<b>Conformi</b>	<b>Non Conformi</b>
<b>M24</b>	<b>0</b>	<b>4</b>	<b>2</b> <b>50,00%</b>	<b>2</b> <b>50,00%</b>

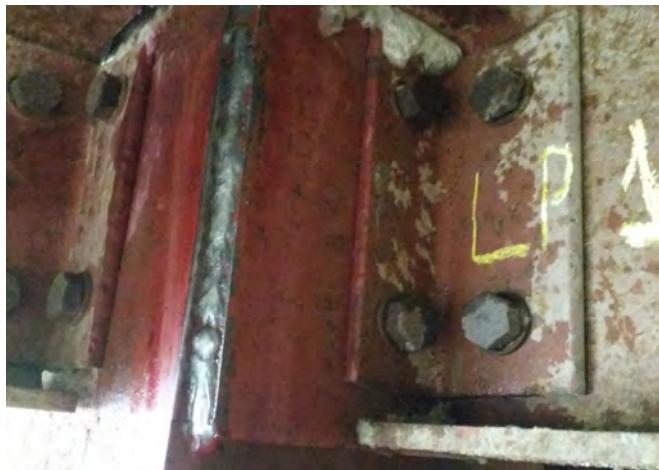
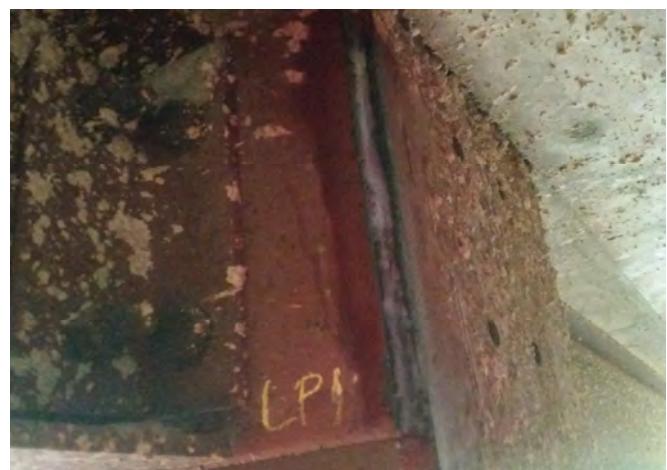
Ubicazione sito indagato - Piano Primo - Coordinate A-2

Particolare 2 - Nessun difetto - Accettabile  
UNI EN 1289/2006 Livello 2

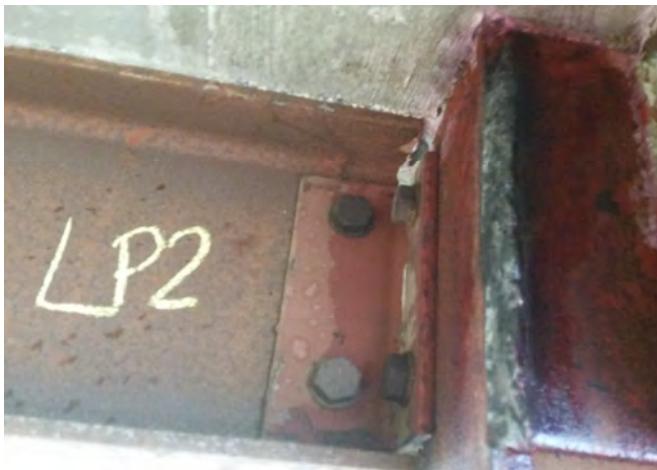
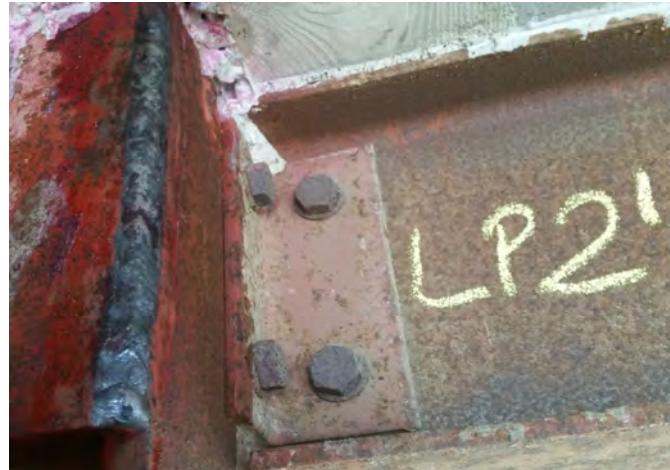
Ubicazione sito indagato - Piano Terra - Coordinate P-2

Particolare 2 - Nessun difetto - Accettabile  
UNI EN 1289/2006 Livello 2
