Verifiche della vulnerabilità sismica e della stabilità degli edifici in uso al
Comando Regionale Basilicata della Guardia di Finanza.

Caserma CGVM Donantonio Pistone e palazzina alloggi

via Bologna n° 2 - Comune di Policoro

CORPO B - ALLOGGI POLICORO
ALLEGATO 5 – REPORT INDAGINI STRUTTURALI IN SITU

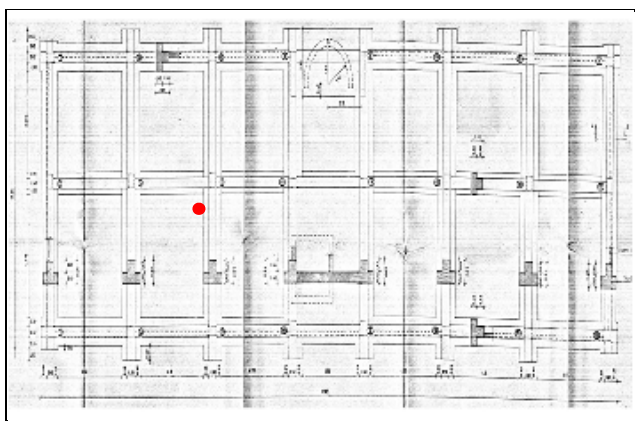
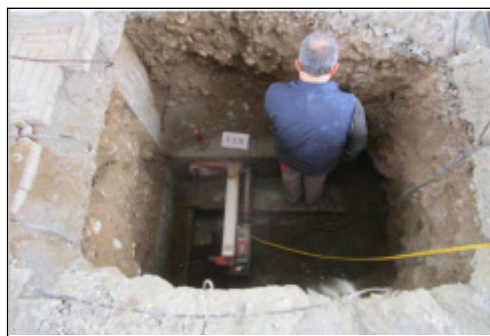
CANTIERE: Policoro (MT) OPERA: Struttura in cemento armato
 ELEMENTO: **Fondazione1 Residenza** CONTRASSEGNO : **F1R** SIGLA: ----
 DATA PRELIEVO: 05/04/2018 DATA COMPRESSIONE: 10/04/2018

Sigla identificativa carota	F1R
Lunghezza totale carota (mm)	231
Dim. max stimata aggr. (mm)	< 31
Posizione in opera	Fondazione1 Residenza
Presenza di armatura	<input type="checkbox"/> Si <input checked="" type="checkbox"/> No

Massa del provino (kg)	1,480
Lunghezza provino (mm)	150,0
Diametro provino (mm)	75,0
Rapporto Lunghezza/Diametro	2,0
Umidità superficiale (%WME)	12,6
Resistenza compressione (Mpa)	11,31

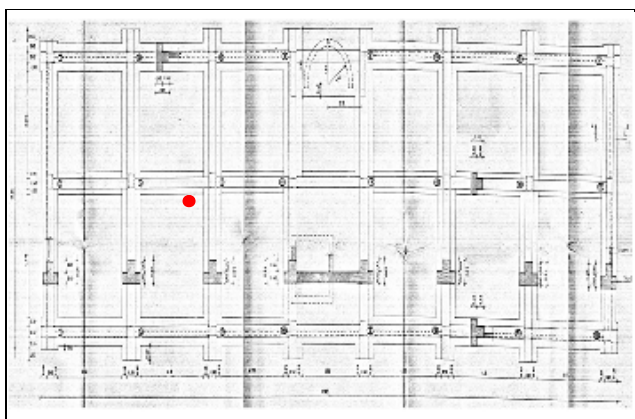
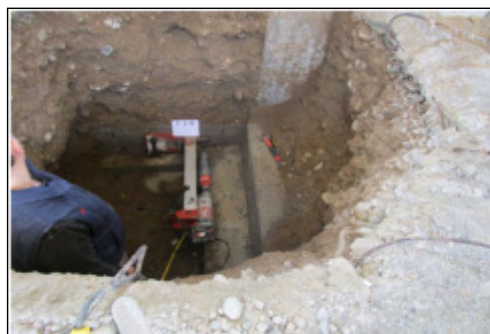
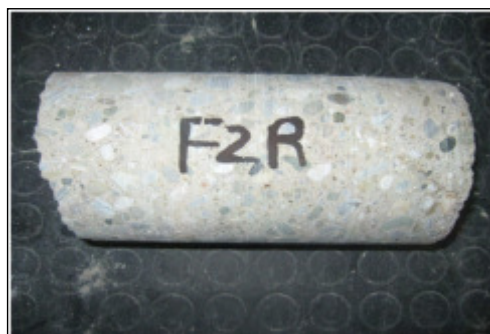
CANTIERE: Policoro (MT) OPERA: Struttura in cemento armato
 ELEMENTO: **Fondazione2 Residenza** CONTRASSEGNO : **F2R** SIGLA: ----
 DATA PRELIEVO: 05/04/2018 DATA COMPRESSIONE: 10/04/2018

Sigla identificativa carota	F2R
Lunghezza totale carota (mm)	195
Dim. max stimata aggr. (mm)	< 31
Posizione in opera	Fondazione2 Residenza
Presenza di armatura	<input type="checkbox"/> Si <input checked="" type="checkbox"/> No

Massa del provino (kg)	2,515
Lunghezza provino (mm)	157,0
Diametro provino (mm)	95,0
Rapporto Lunghezza/Diametro	1,7
Umidità superficiale (%WME)	16,8
Resistenza compressione (Mpa)	11,28

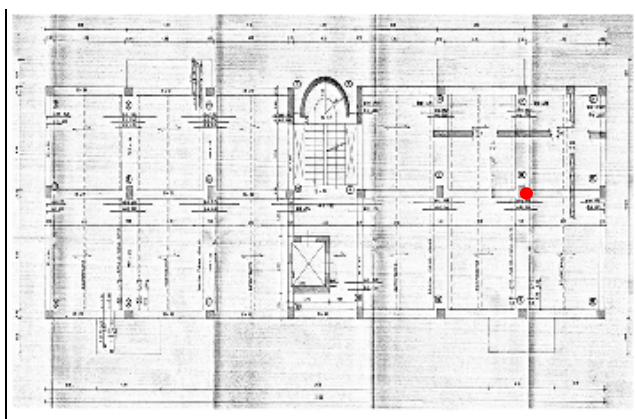
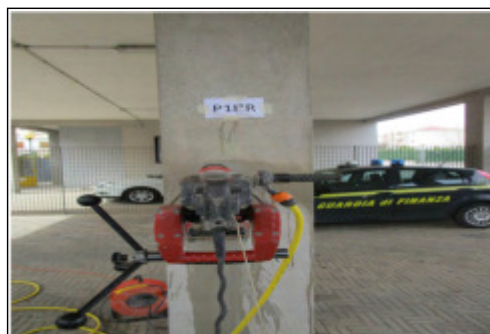
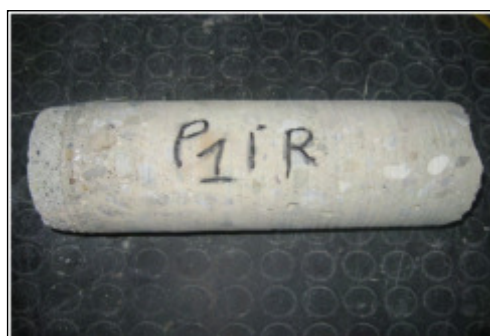
Sigla identificativa carota	P11°LR
Lunghezza totale carota (mm)	242
Dim. max stimata aggr. (mm)	< 31
Posizione in opera	Pilastro1 I° Livello Residenza
Presenza di armatura	<input type="checkbox"/> Si <input checked="" type="checkbox"/> No

Massa del provino (kg)	3,080
Lunghezza provino (mm)	200,0
Diametro provino (mm)	95,0
Rapporto Lunghezza/Diametro	2,1
Umidità superficiale (%WME)	13,2
Resistenza compressione (Mpa)	8,46

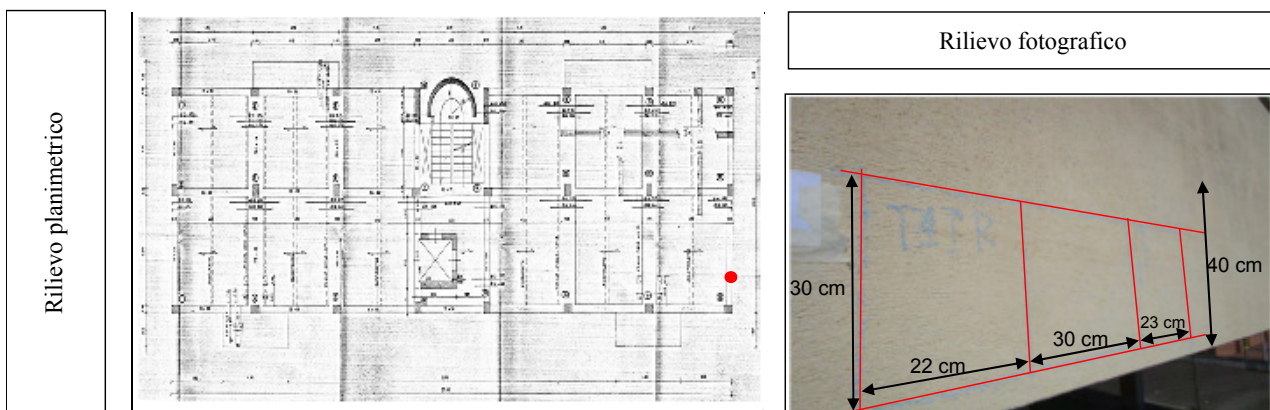
E' stata eseguita sulla faccia libera della trave ed è servita ad individuare e stimare i ferri d' armatura presenti.

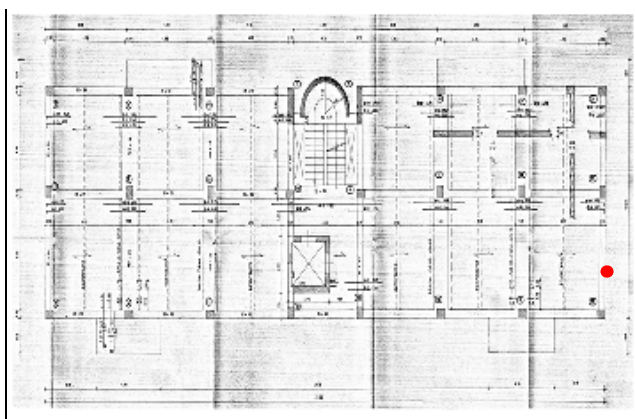
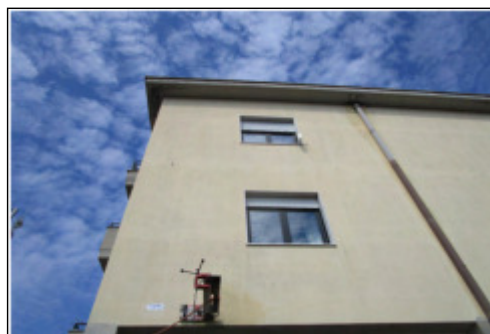
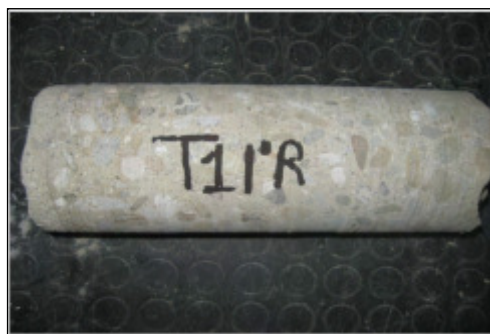
Sigla identificativa carota	T11°LR
Lunghezza totale carota (mm)	231
Dim. max stimata aggr. (mm)	< 31
Posizione in opera	Travel 1° Livello Residenza
Presenza di armatura	<input type="checkbox"/> Si <input checked="" type="checkbox"/> No

Massa del provino (kg)	3,130
Lunghezza provino (mm)	198,0
Diametro provino (mm)	95,0
Rapporto Lunghezza/Diametro	2,1
Umidità superficiale (%WME)	17,5
Resistenza compressione (Mpa)	14,38

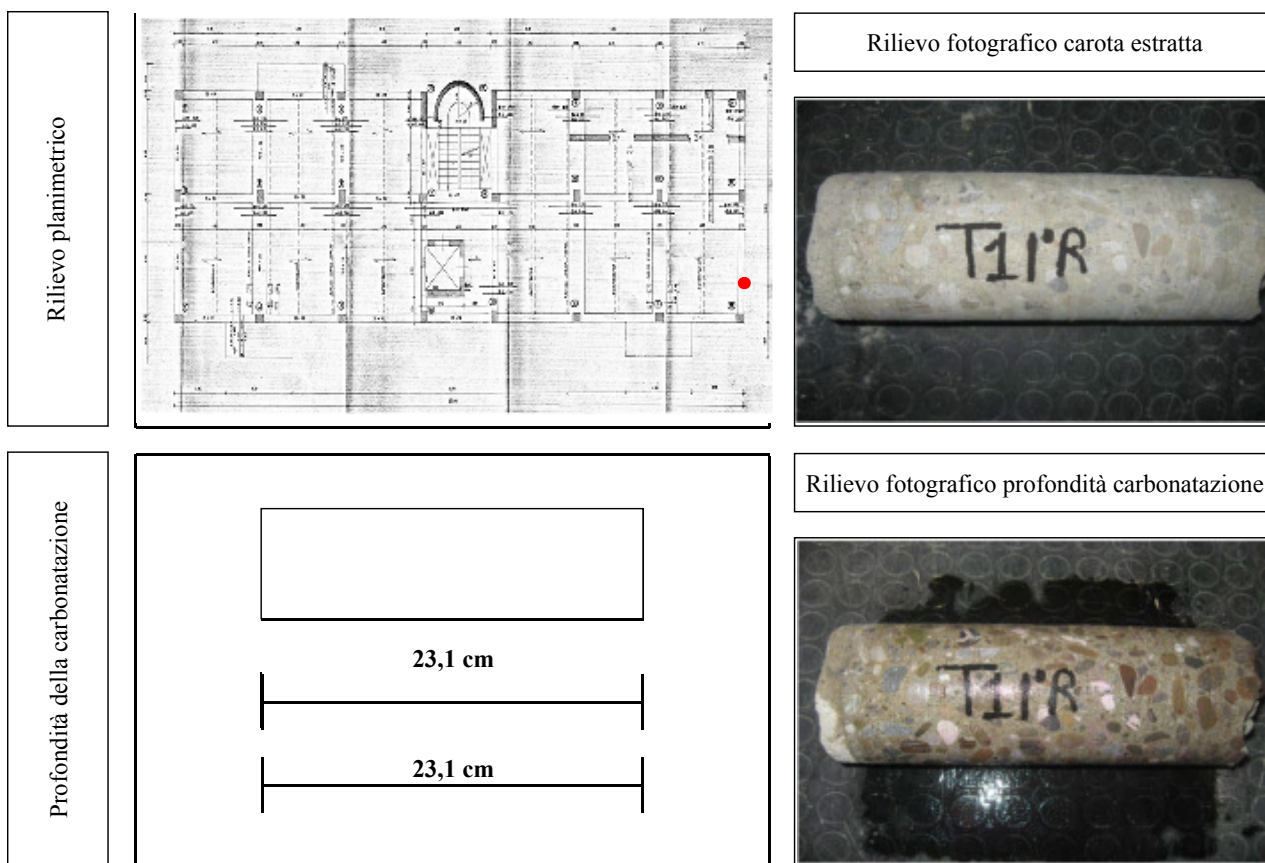
CANTIERE: Policoro (MT) OPERA: Struttura in cemento armato
ELEMENTO: **Trave 1° Livello Resid** CONTRASSEGNO ELEMENTO: **T11°LR** SIGLA: ----
DATA PRELIEVO: 09/04/2018 DATA PROVA : 09/04/2018

- Area carbonatata

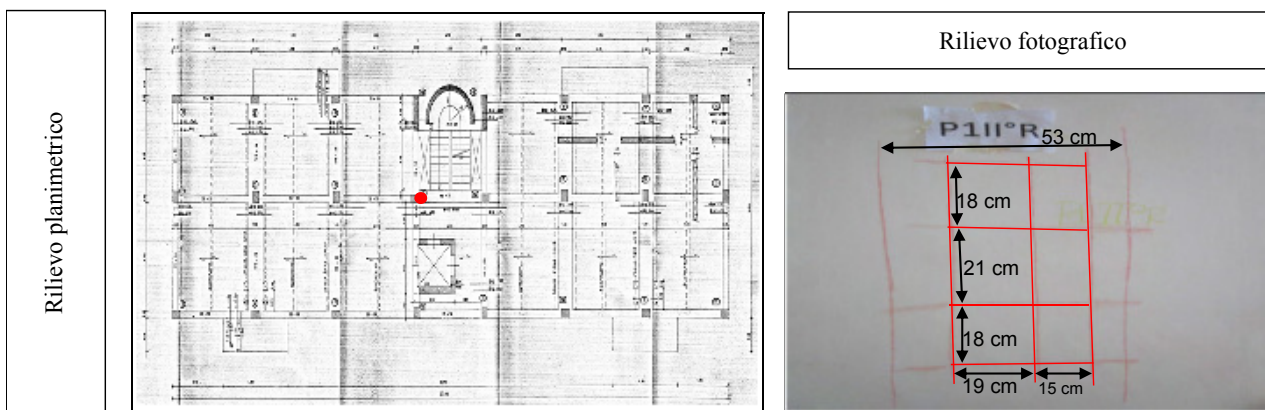
CANTIERE: Policoro (MT) OPERA: Struttura in cemento armato
 ELEMENTO: **Pilastro1 II° Livello Residenza** CONTRASSEGNO : **P111°LR** SIGLA: ----
 DATA INIZIO PROVA: 13/03/2018 DATA FINE PROVA: 13/03/2018

E' stata eseguita sulla faccia libera del pilastro ed è servita ad individuare e stimare i ferri d' armatura presenti.

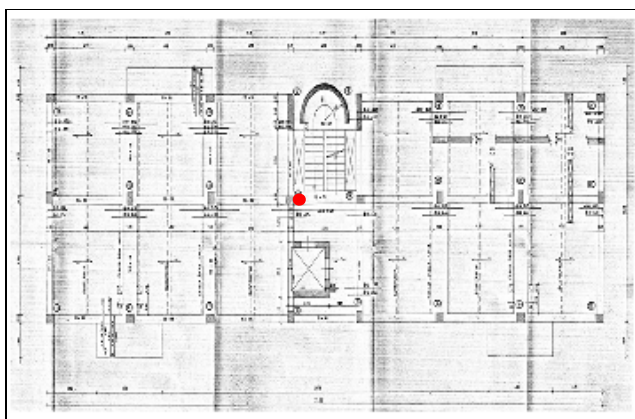
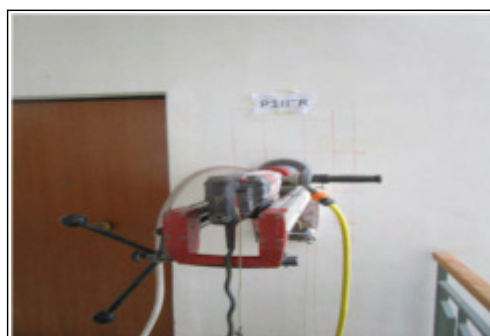
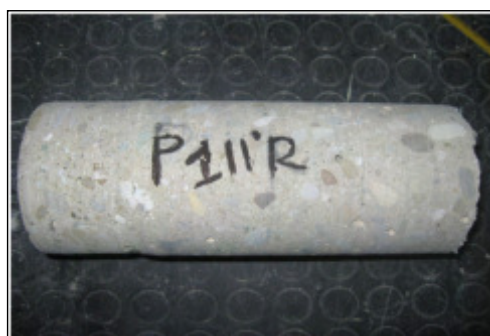
Sigla identificativa carota	P111°LR
Lunghezza totale carota (mm)	230
Dim. max stimata aggr. (mm)	< 31
Posizione in opera	astrol 1 II° Livello Residenza
Presenza di armatura	<input type="checkbox"/> Si <input checked="" type="checkbox"/> No

Massa del provino (kg)	3,055
Lunghezza provino (mm)	195,0
Diametro provino (mm)	95,0
Rapporto Lunghezza/Diametro	2,1
Umidità superficiale (%WME)	16,0
Resistenza compressione (Mpa)	21,57

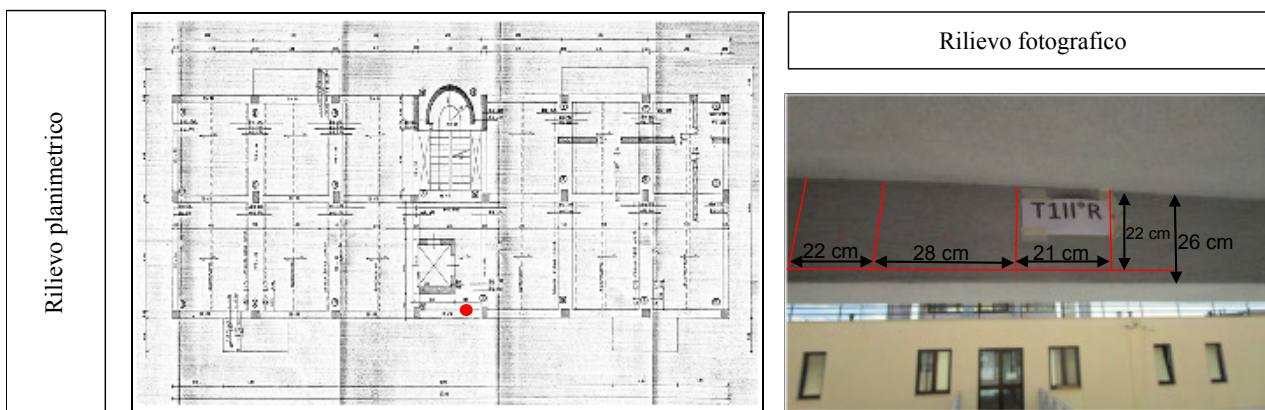
CANTIERE: Policoro (MT) OPERA: Struttura in cemento armato
 ELEMENTO: **Trave 1 II° Livello Residenza** CONTRASSEGNO : **T111°LR** SIGLA: ----
 DATA INIZIO PROVA: 13/03/2018 DATA FINE PROVA: 13/03/2018

E' stata eseguita sulla faccia libera della trave ed è servita ad individuare e stimare i ferri d' armatura presenti.

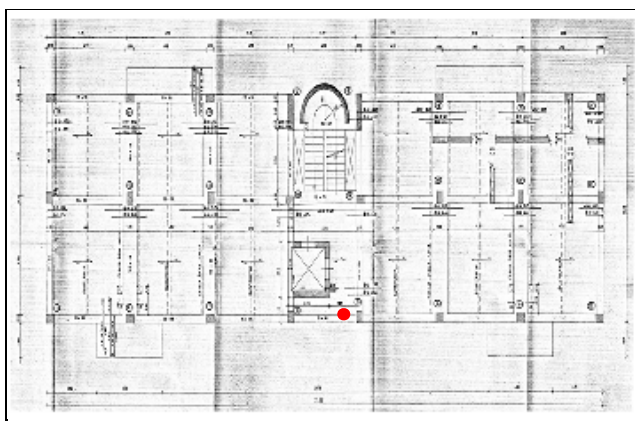
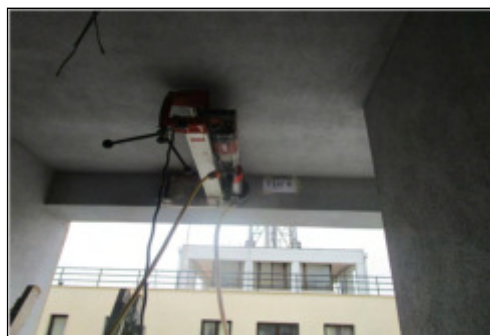
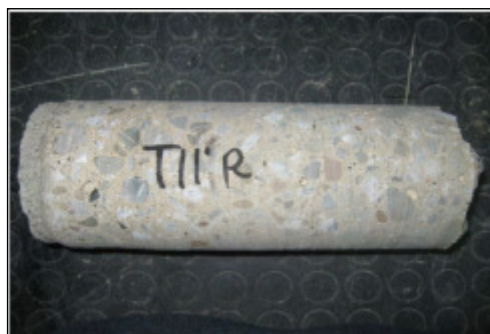
Sigla identificativa carota	T111°LR
Lunghezza totale carota (mm)	221
Dim. max stimata aggr. (mm)	< 31
Posizione in opera	Trave II° Livello Residenza
Presenza di armatura	<input type="checkbox"/> Si <input checked="" type="checkbox"/> No

Massa del provino (kg)	3,100
Lunghezza provino (mm)	193,0
Diametro provino (mm)	95,0
Rapporto Lunghezza/Diametro	2,0
Umidità superficiale (%WME)	14,4
Resistenza compressione (Mpa)	17,49

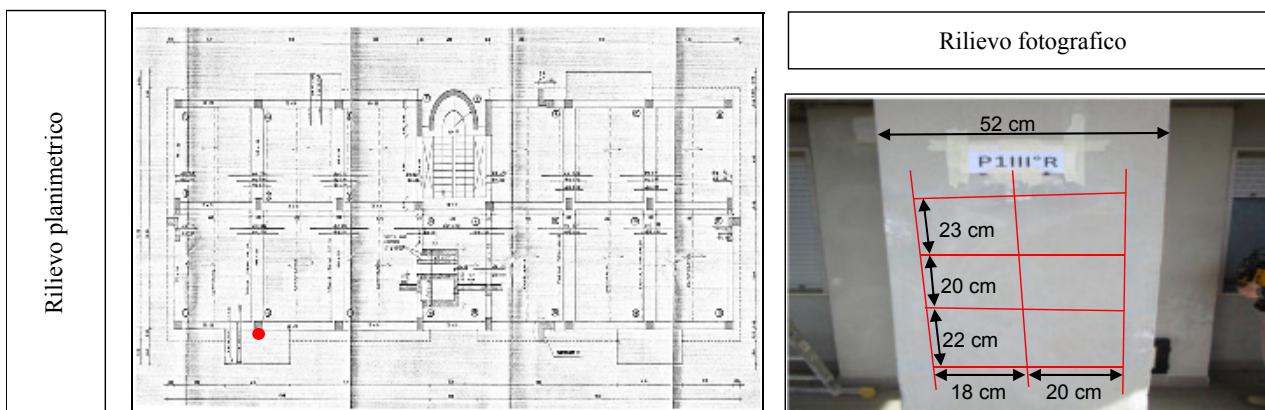
CANTIERE: Policoro (MT) OPERA: Struttura in cemento armato
 ELEMENTO: **Pilastro III° Livello Residenza** CONTRASSEGNO : **P1111°LR** SIGLA: ----
 DATA INIZIO PROVA: 15/03/2018 DATA FINE PROVA: 15/03/2018

E' stata eseguita sulla faccia libera del pilastro ed è servita ad individuare e stimare i ferri d' armatura presenti.

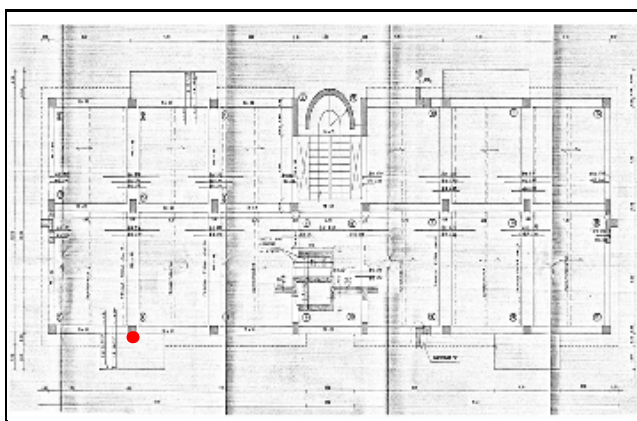
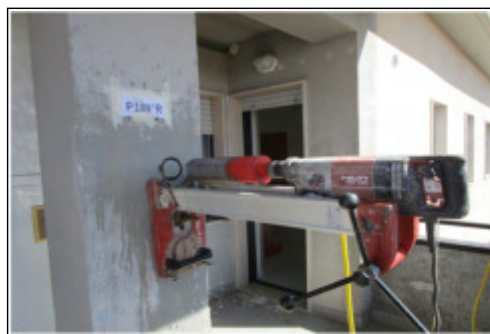
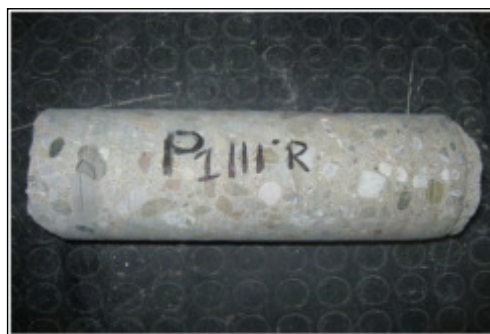
Sigla identificativa carota	P1III°LR
Lunghezza totale carota (mm)	254
Dim. max stimata aggr. (mm)	< 31
Posizione in opera	stro1 III° Livello Residenza
Presenza di armatura	<input type="checkbox"/> Si <input checked="" type="checkbox"/> No

Massa del provino (kg)	3,256
Lunghezza provino (mm)	200,0
Diametro provino (mm)	95,0
Rapporto Lunghezza/Diametro	2,1
Umidità superficiale (%WME)	17,1
Resistenza compressione (Mpa)	18,90

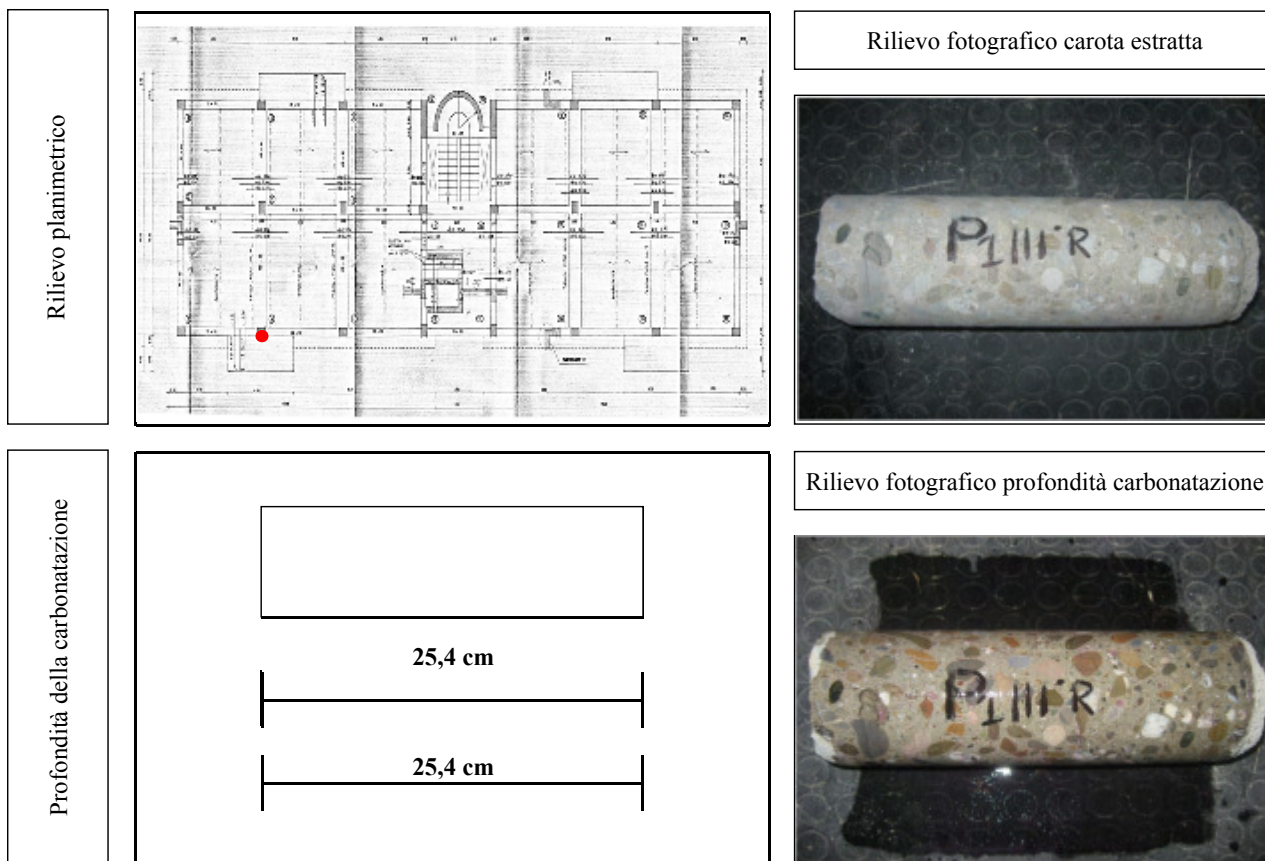
CANTIERE: Policoro (MT) OPERA: Struttura in cemento armato
 ELEMENTO: **Pilastro 1° Livello Res** CONTRASSEGNO ELEMENTO: **P111R** SIGLA: ----
 DATA PRELIEVO: 20/03/2008 DATA PROVA : 20/03/2008

- Area carbonatata

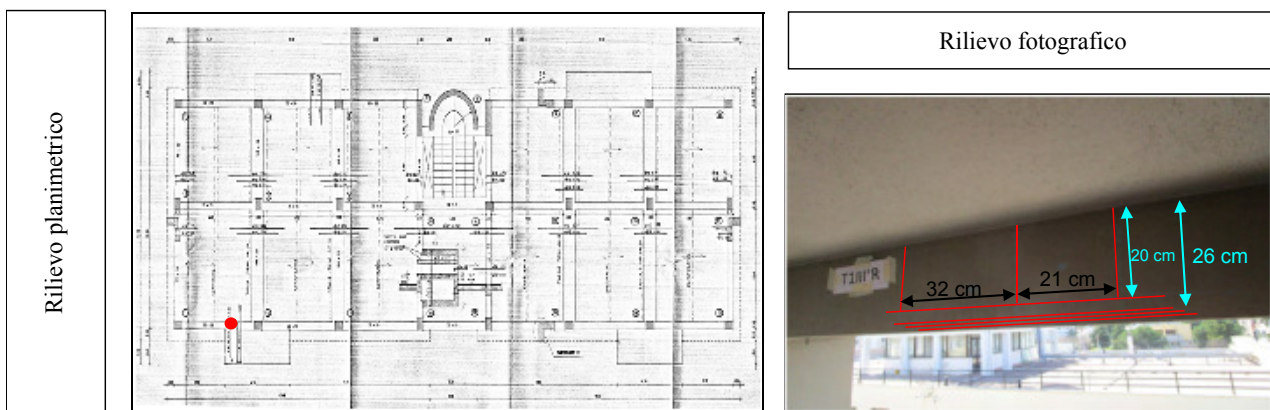
E' stata eseguita sulla faccia libera della trave ed è servita ad individuare e stimare i ferri d' armatura presenti.

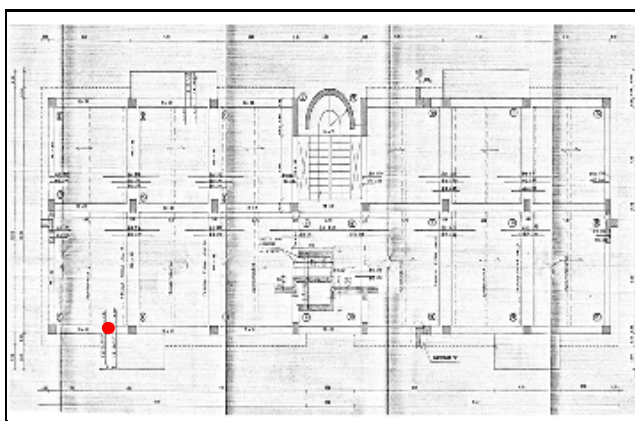
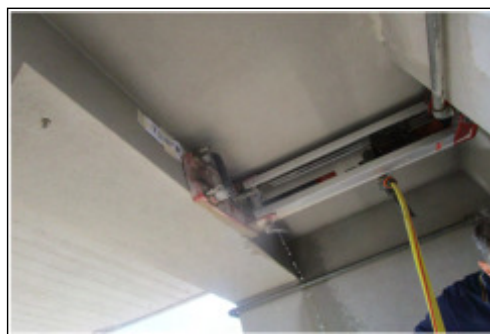
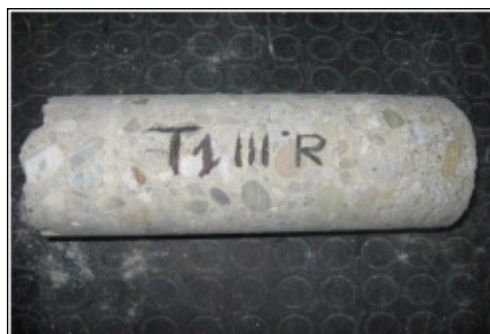
Sigla identificativa carota	T1111°LR
Lunghezza totale carota (mm)	245
Dim. max stimata aggr. (mm)	< 31
Posizione in opera	Travel III° Livello Residenza
Presenza di armatura	<input type="checkbox"/> Si <input checked="" type="checkbox"/> No

Massa del provino (kg)	3,115
Lunghezza provino (mm)	196,0
Diametro provino (mm)	95,0
Rapporto Lunghezza/Diametro	2,1
Umidità superficiale (%WME)	12,5
Resistenza compressione (Mpa)	14,10

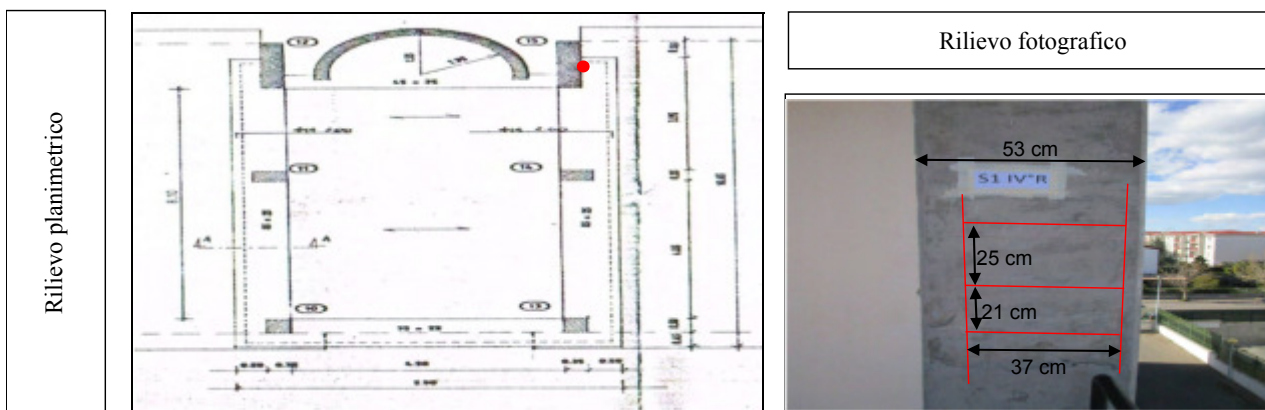
CANTIERE: Policoro (MT) OPERA: Struttura in cemento armato
 ELEMENTO: **Setto I IV° Livello Residenza** CONTRASSEGNO : **S1IV°LR** SIGLA: ----
 DATA INIZIO PROVA: 13/03/2018 DATA FINE PROVA: 13/03/2018

E' stata eseguita sulla faccia libera del pilastro ed è servita ad individuare e stimare i ferri d' armatura presenti.

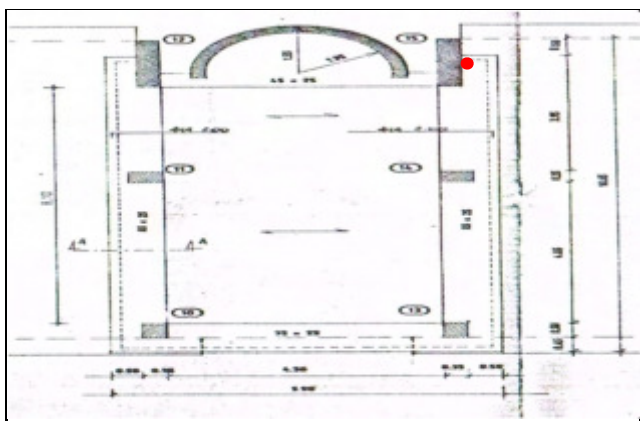
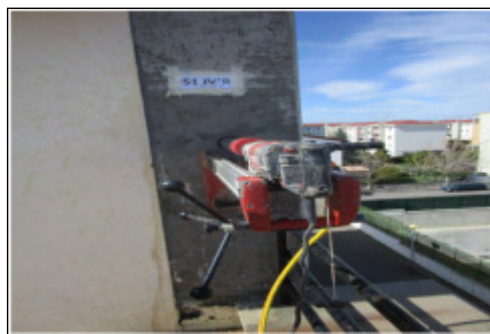
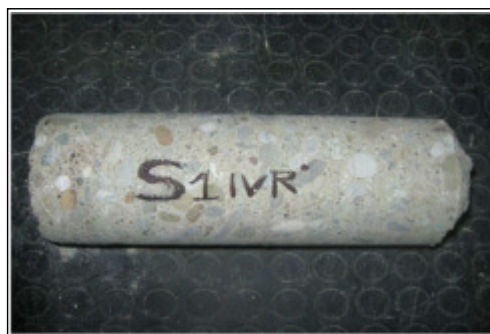
Sigla identificativa carota	S1IV°LR
Lunghezza totale carota (mm)	262
Dim. max stimata aggr. (mm)	< 31
Posizione in opera	Setto1 IV° Livello Residenza
Presenza di armatura	<input type="checkbox"/> Si <input checked="" type="checkbox"/> No

Massa del provino (kg)	3,135
Lunghezza provino (mm)	197,0
Diametro provino (mm)	95,0
Rapporto Lunghezza/Diametro	2,1
Umidità superficiale (%WME)	13,2
Resistenza compressione (Mpa)	22,84

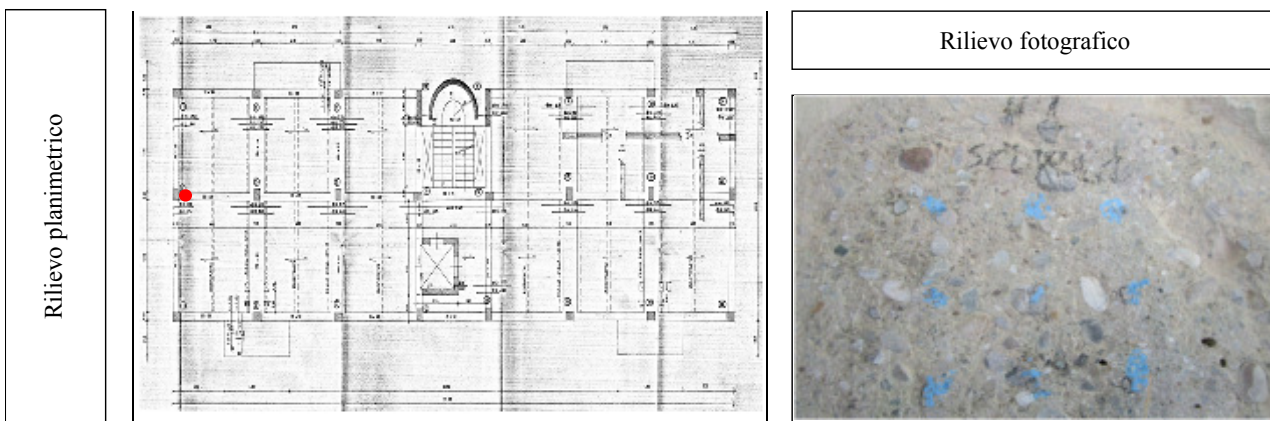
CANTIERE: Policoro (MT) OPERA: Struttura in cemento armato
 ELEMENTO: **Pilastro1Residenza Primo Ordine** CONTRASSEGNO : **SCL-RP1.1** SIGLA: **P1**
 DATA INIZIO PROVA: 29/03/2018 DATA FINE PROVA: 29/03/2018

Posizione	Orientam.	Lettura	Coeff. di correzione	Lettura corretta	Indice SC
1	orizzontale	34	1	34	36
2	orizzontale	30	1	30	
3	orizzontale	44	1	44	
4	orizzontale	32	1	32	
5	orizzontale	38	1	38	
6	orizzontale	40	1	40	
7	orizzontale	36	1	36	
8	orizzontale	34	1	34	
9	orizzontale	40	1	40

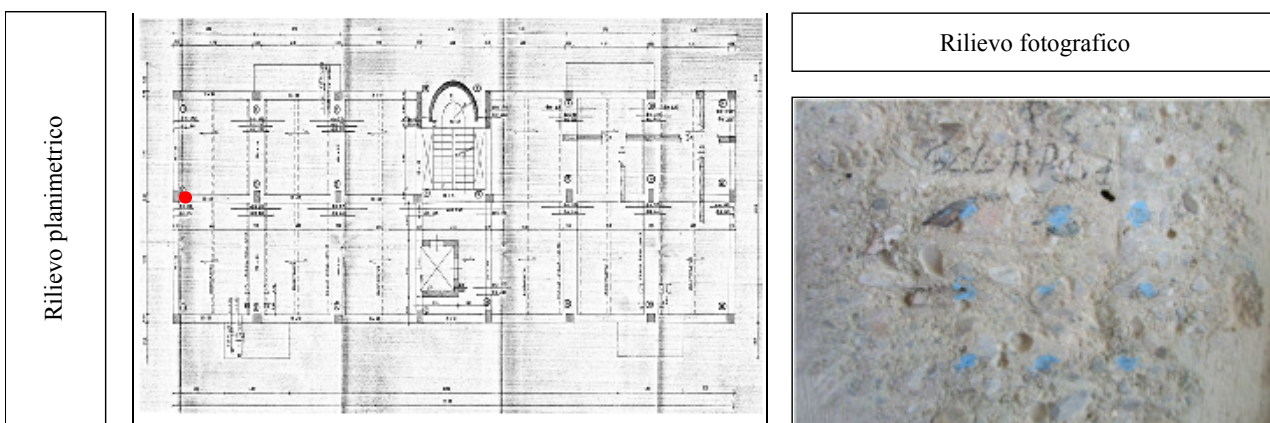
CANTIERE: Policoro (MT) OPERA: Struttura in cemento armato
 ELEMENTO: **Pilastro1Residenza Primo Ordine** CONTRASSEGNO : **SCL-RP1.1** SIGLA: **P2**
 DATA INIZIO PROVA: 29/03/2018 DATA FINE PROVA: 29/03/2018

Posizione	Orientam.	Lettura	Coeff. di correzione	Lettura corretta	Indice SC
1	orizzontale	40	1	40	33
2	orizzontale	40	1	40	
3	orizzontale	32	1	32	
4	orizzontale	30	1	30	
5	orizzontale	38	1	38	
6	orizzontale	30	1	30	
7	orizzontale	30	1	30	
8	orizzontale	28	1	28	
9	orizzontale	32	1	32

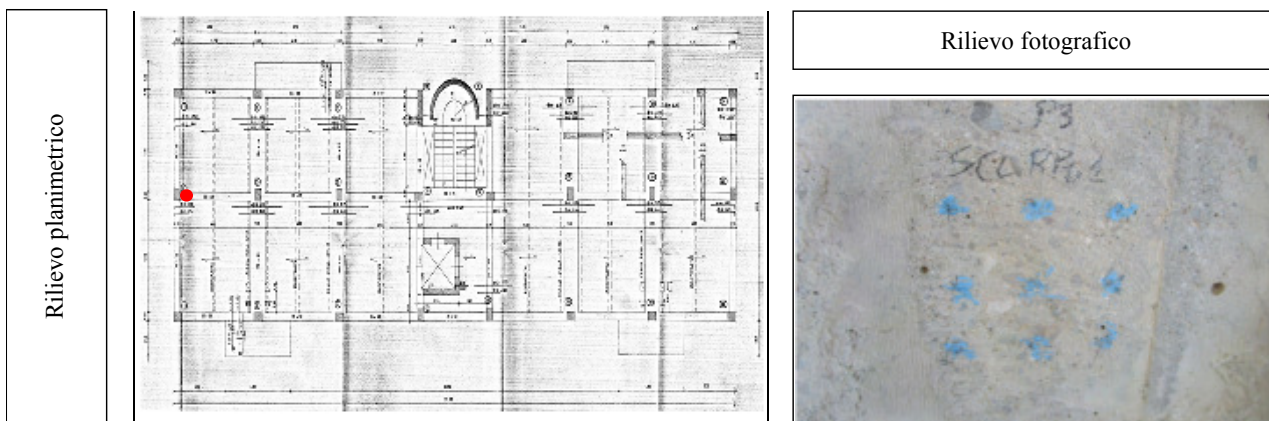
CANTIERE: Policoro (MT) OPERA: Struttura in cemento armato
 ELEMENTO: **Pilastro1Residenza Primo Ordine** CONTRASSEGNO : **SCL-RP1.1** SIGLA: **P3**
 DATA INIZIO PROVA: 29/03/2018 DATA FINE PROVA: 29/03/2018

Posizione	Orientam.	Lettura	Coeff. di correzione	Lettura corretta	Indice SC
1	orizzontale	40	1	40	39
2	orizzontale	40	1	40	
3	orizzontale	40	1	40	
4	orizzontale	38	1	38	
5	orizzontale	38	1	38	
6	orizzontale	40	1	40	
7	orizzontale	40	1	40	
8	orizzontale	34	1	34	
9	orizzontale	40	1	40

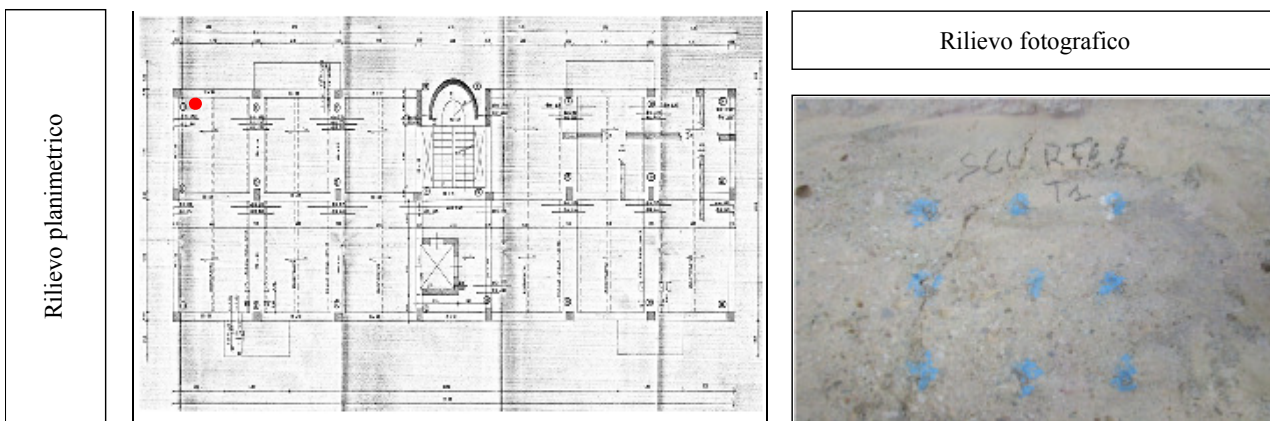
CANTIERE: Policoro (MT) OPERA: Struttura in cemento armato
 ELEMENTO: **Travel Residenza Primo Ordine** CONTRASSEGNO : **SCL-RT1.1** SIGLA: **P1**
 DATA INIZIO PROVA: 29/03/2018 DATA FINE PROVA: 29/03/2018

Posizione	Orientam.	Lettura	Coeff. di correzione	Lettura corretta	Indice SC
1	orizzontale	34	1	34	32
2	orizzontale	32	1	32	
3	orizzontale	32	1	32	
4	orizzontale	36	1	36	
5	orizzontale	34	1	34	
6	orizzontale	30	1	30	
7	orizzontale	30	1	30	
8	orizzontale	32	1	32	
9	orizzontale	32	1	32

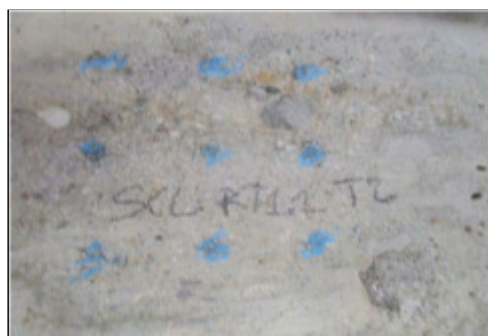
La superficie si presenta in buone condizioni con qualche imperfezione e con presenza di bolle d'aria. La prova è stata eseguita nella parte centrale della trave.

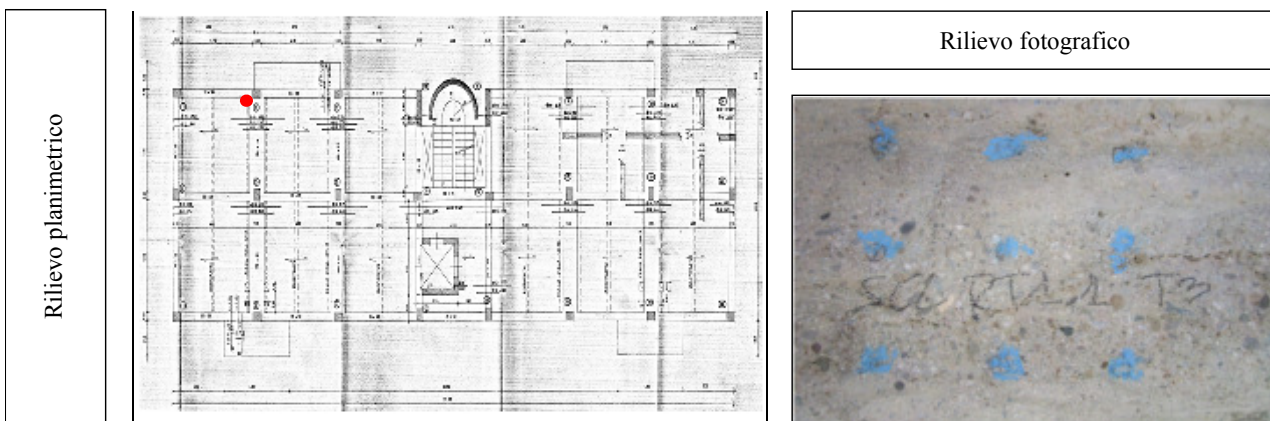
CANTIERE: Policoro (MT) OPERA: Struttura in cemento armato
 ELEMENTO: **Travel Residenza Primo Ordine** CONTRASSEGNO : **SCL-RT1.1** SIGLA: **P3**
 DATA INIZIO PROVA: 29/03/2018 DATA FINE PROVA: 29/03/2018

La superficie si presenta quasi in buone condizioni con qualche imperfezione e con presenza di bolle d'aria. La prova è stata eseguita nella parte DX della trave.

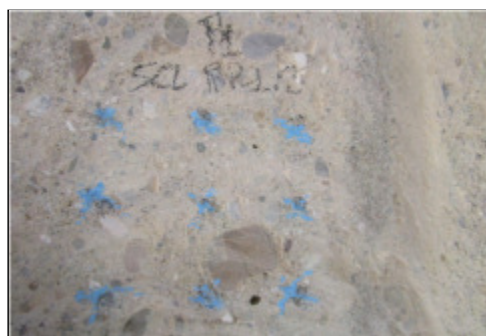
CANTIERE: Policoro (MT) OPERA: Struttura in cemento armato
 ELEMENTO: **Pilastro2 Residenza Primo Ordine** CONTRASSEGNO : **SCL-RP1.2** SIGLA: **P1**
 DATA INIZIO PROVA: 28/03/2018 DATA FINE PROVA: 28/03/2018

La superficie non si presenta in buone condizioni con qualche imperfezioni e presenza di bolle d'aria. La prova è stata eseguita nella parte alta del pilastro.

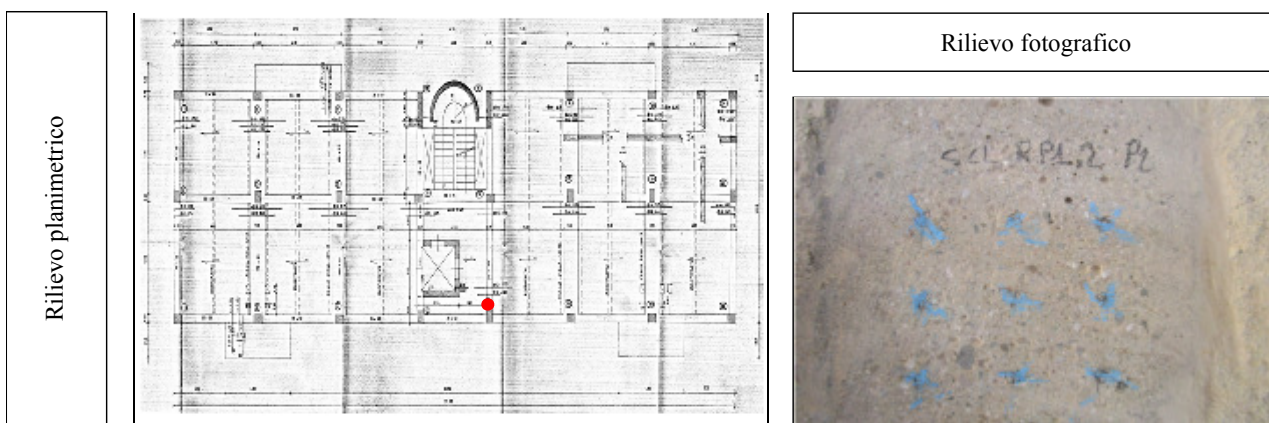
CANTIERE: Policoro (MT) OPERA: Struttura in cemento armato
 ELEMENTO: **Pilastro2 Residenza Primo Ordine** CONTRASSEGNO : **SCL-RP1.2** SIGLA: **P2**
 DATA INIZIO PROVA: 28/03/2018 DATA FINE PROVA: 28/03/2018

La superficie si presenta quasi in buone condizioni con imperfezioni e con presenza di bolle d'aria. La prova è stata eseguita nella parte centrale del pilastro.

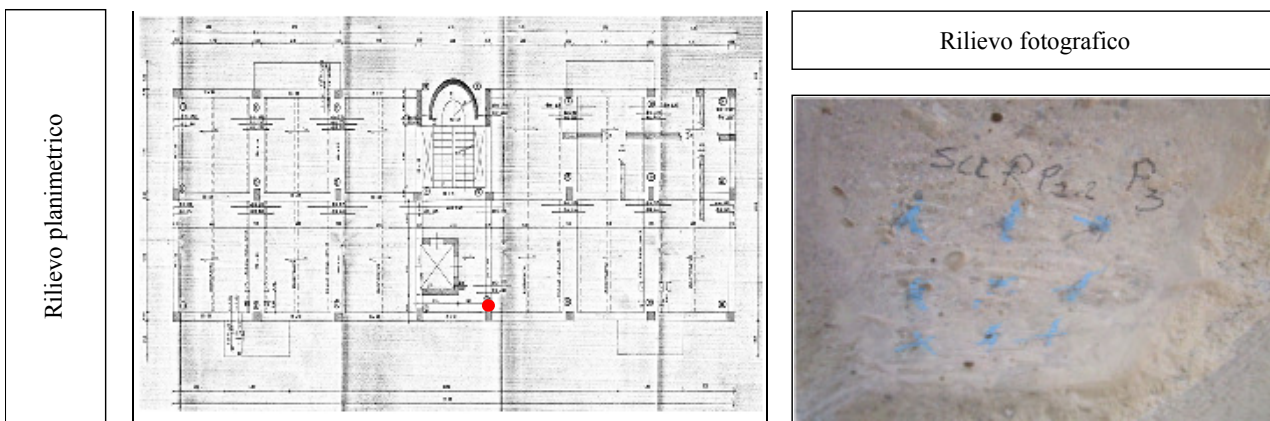
CANTIERE: Policoro (MT) OPERA: Struttura in cemento armato
 ELEMENTO: **Pilastro2 Residenza Primo Ordine** CONTRASSEGNO : **SCL-RP1.2** SIGLA: **P3**
 DATA INIZIO PROVA: 28/03/2018 DATA FINE PROVA: 28/03/2018

La superficie si presenta quasi in buone condizioni con imperfezioni e con presenza di bolle d'aria. La prova è stata eseguita nella parte bassa del pilastro.

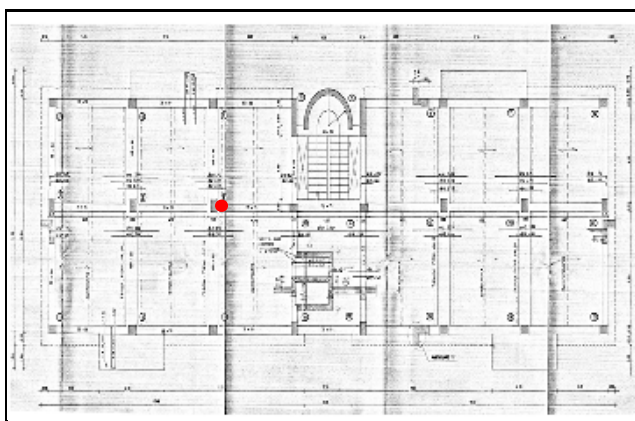
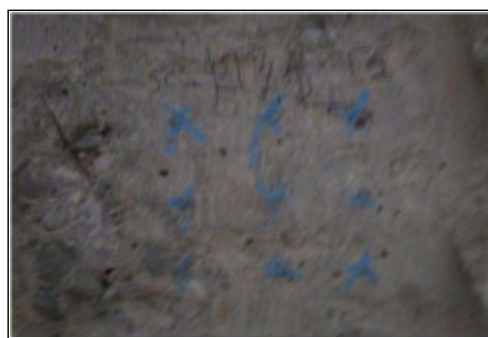
La superficie si presenta in buone condizioni senza imperfezioni e con presenza di bolle d'aria. La prova è stata eseguita nella parte SX della trave.

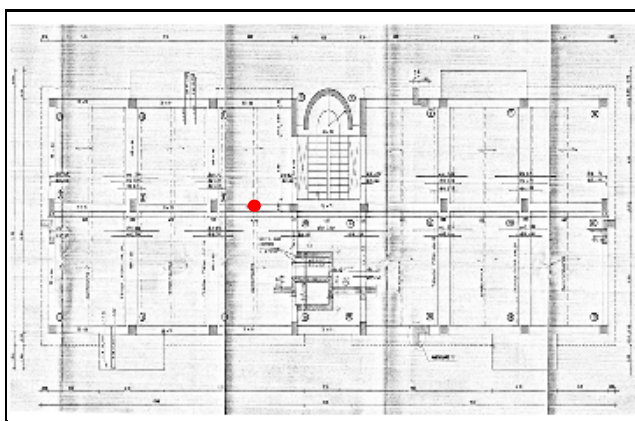
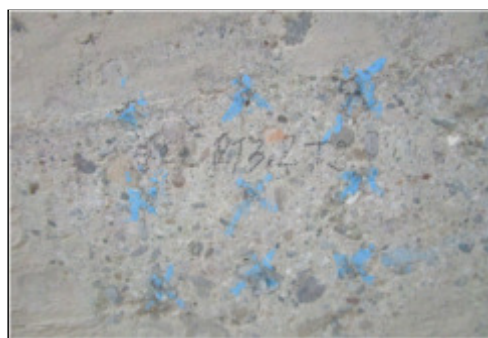
La superficie si presenta in buone condizioni senza imperfezione e con presenza di bolle d'aria. La prova è stata eseguita nella parte centrale della trave.

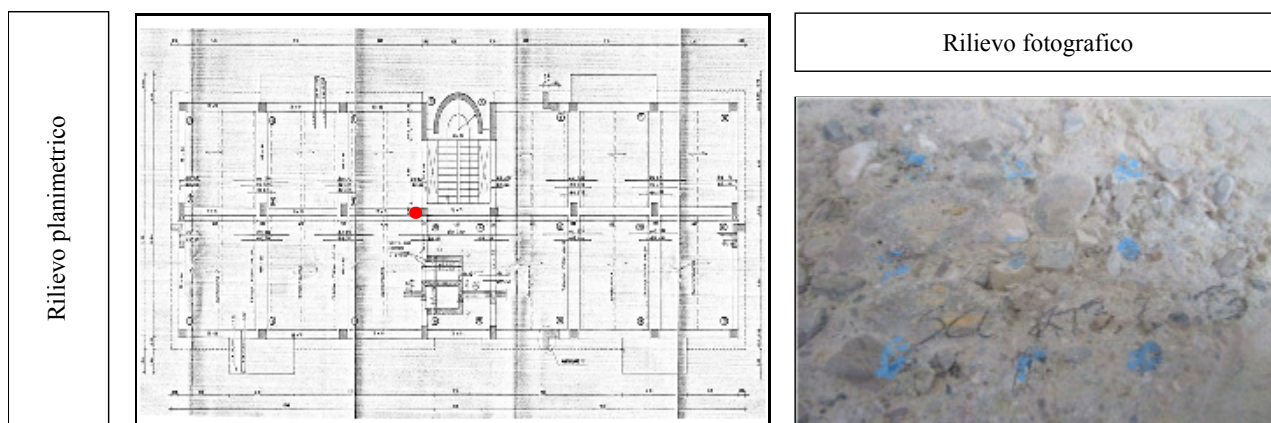
La superficie non si presenta in buone condizioni con imperfezioni e con presenza di bolle d'aria, è evidente solo ed esclusivamente l'aggregato. La prova è stata eseguita nella parte DX della trave.

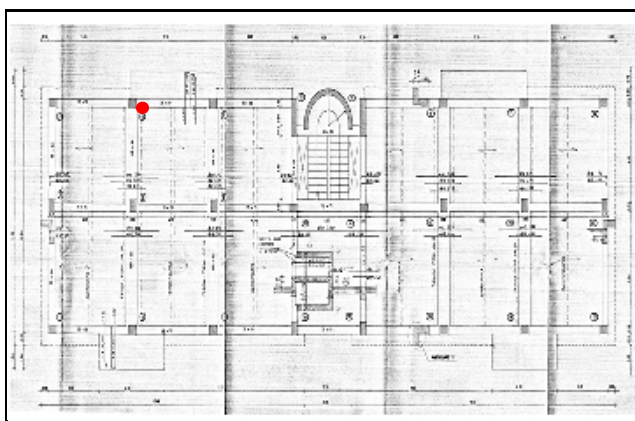
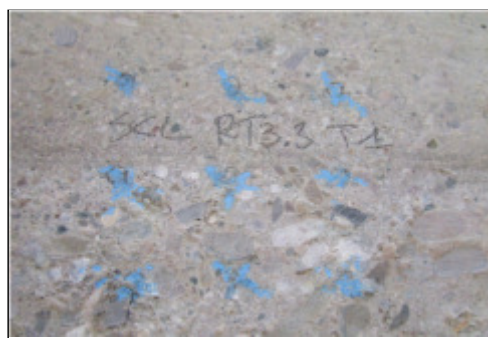
La superficie si presenta in buone condizioni senza imperfezioni e con presenza di bolle d'aria. La prova è stata eseguita nella parte SX della trave.
