A G E N Z I A D E L D E M A N I O

Direzione Regionale Marche

Oggetto: **Comune di Ascoli Piceno (AP) – Demanio Patrimoniale dello Stato – Lavori in somma urgenza per la messa in sicurezza di porzione del muro di cinta del giardino annesso a palazzo Colucci, identificato alla scheda APB0005.**

VERBALE LAVORI DI SOMMA URGENZA
(art. 163 del D.Lgs. 50/2016)

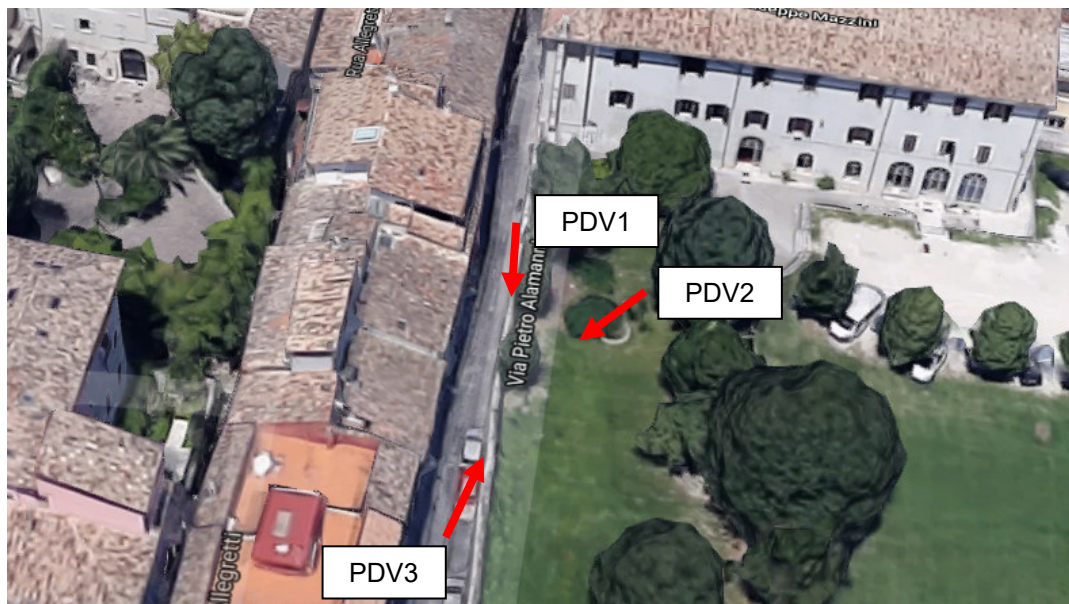
ALLEGATO 2 – DOCUMENTAZIONE FOTOGRAFICA

- ampie macchie scure da probabile infiltrazioni d'acqua;
- in un punto in particolare lato via Alamanni, il muro è sensibilmente fuori piombo.

Sul paramento del muro lato parco invece si evidenzia proprio in prossimità del fuori piombo su via Alamanni il distacco di alcuni massi con relativo assottigliamento della sezione resistente dello stesso.
