Ex Caserma Mar.Di.Chi. La Spezia

Scheda tecnica

(Ex art. 16 del D. Lgs. 154 del 22/08/2017)

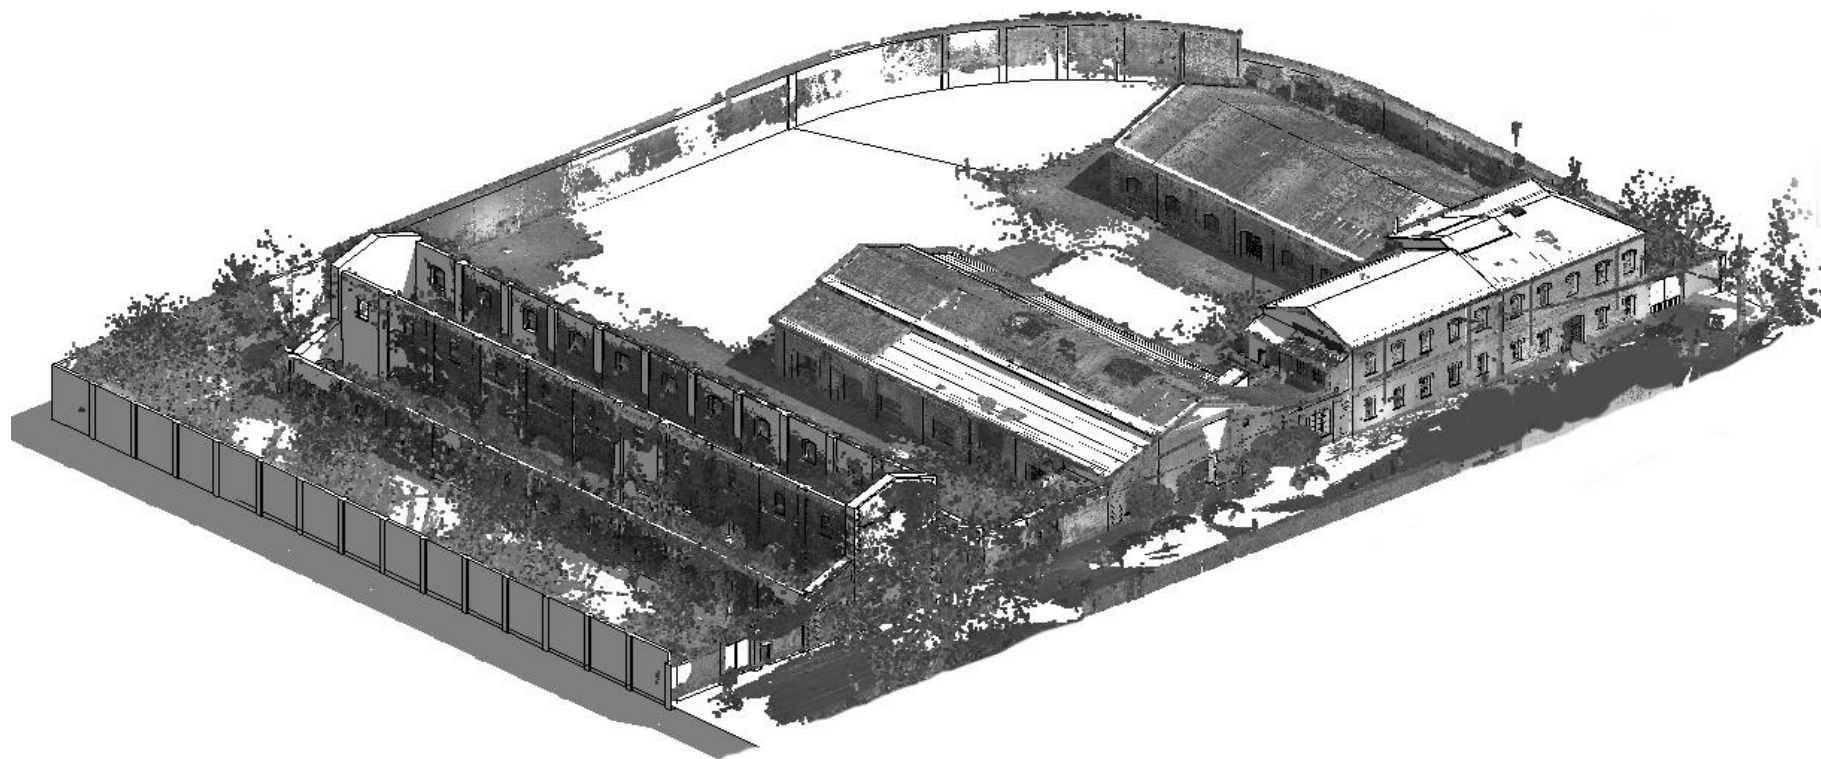
Il corpo di fabbrica (fabbricato 4) completamente diruto, ci testimonia solo la parte strutturale, di cui risulta definita e definibile l'impronta perimetrale dei setti murari che, ancora oggi ci fanno percepire la notevole dimensione e in alcune parti anche lo sviluppo volumetrico che l'impianto aveva già dall'epoca di costruzione.

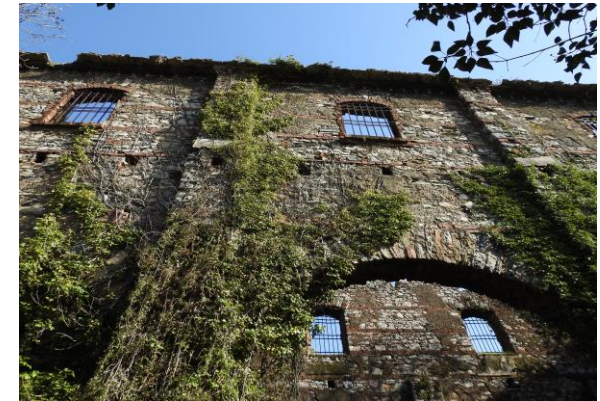
2021, fotogramma del fabbricato danneggiato

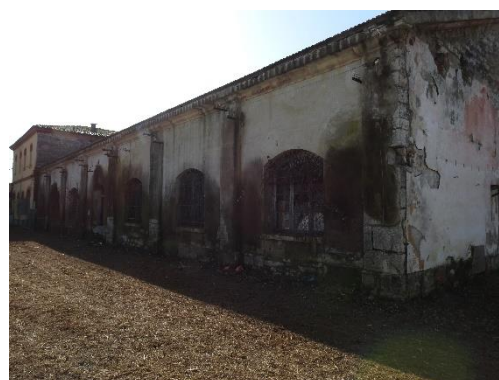
Vista 1

L'architettura delle facciate risulta molto semplice e regolare, con bucatore di egual misura e disposte in maniera assolutamente simmetrica. La copertura risulta a doppia falda inclinata in legno sorretta da pilastri in muratura posti nell'intermezzo del corpo di fabbrica. Si evidenzia che la copertura del fabbricato in oggetto risulta di recente realizzazione anche se si rilevano numerose perdite e infiltrazioni d'acqua in corrispondenza della parete in adiacenza al fabbricato 2.

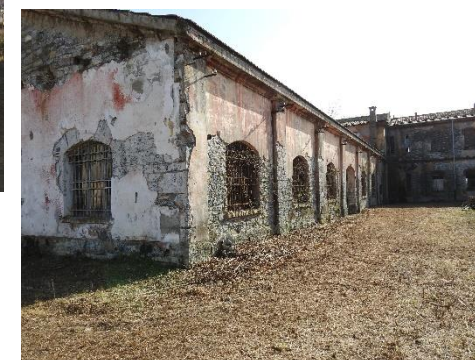
Vista 3

La struttura è in muratura portante, pietra squadrata e stilata risalente alla prima edificazione, nella parte di intonaco scrostato si evidenzia l'associazione tra i cantonali con pietra squadrata, di taglia più imponente, accostata alla pietra grossolanamente sbazzata di taglio più piccolo.

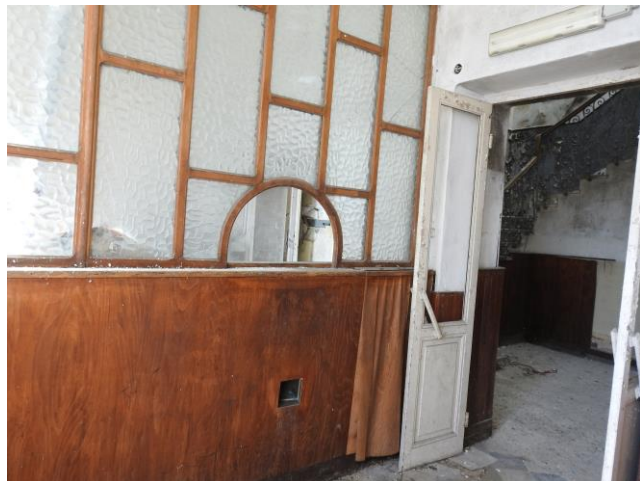
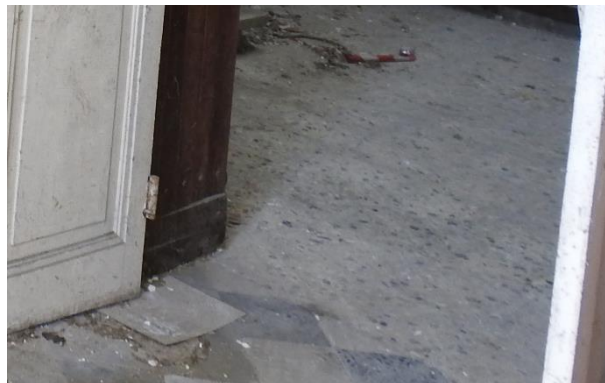
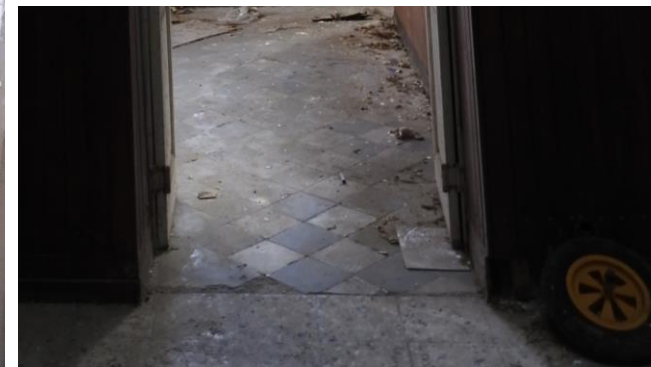
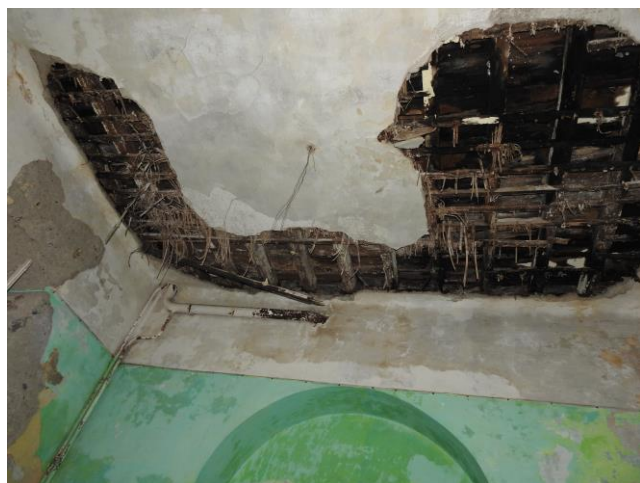
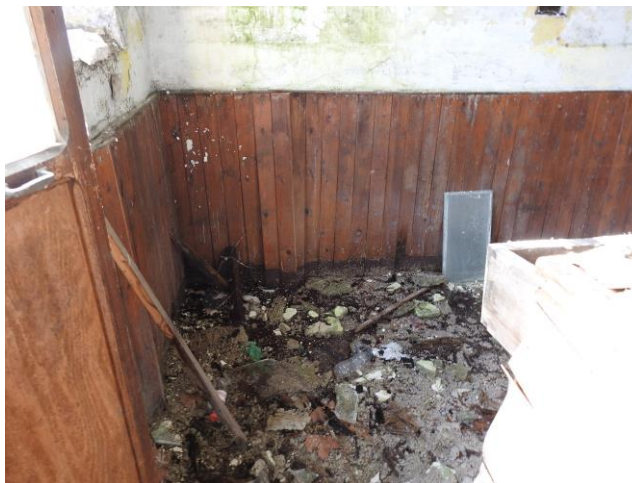
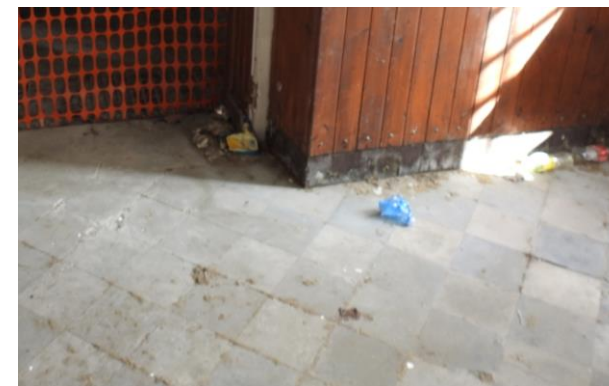
b. FABBRICATO 2 - PIANO TERRA: Interno

L'ingresso principale al piano terra ospita la portineria di smistamento per gli uffici distribuiti nello stesso livello, e il piano primo, nonché anche nella zona magazzino (fabbricato 1). Le condizioni risultano in condizioni pessime, dai soffitti: canne e gesso; alle pareti interne, ai servizi igienici: completamente smantellati, così come anche la pavimentazione. In alcuni ambienti la pavimentazione risulta e sicuramente di primo impianto.

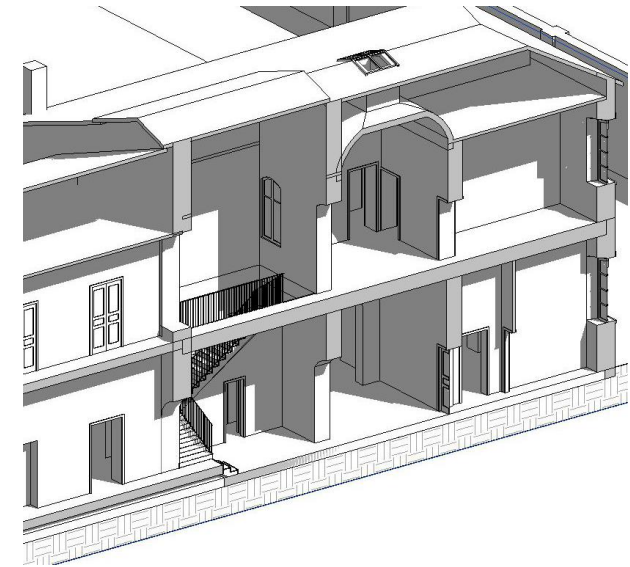
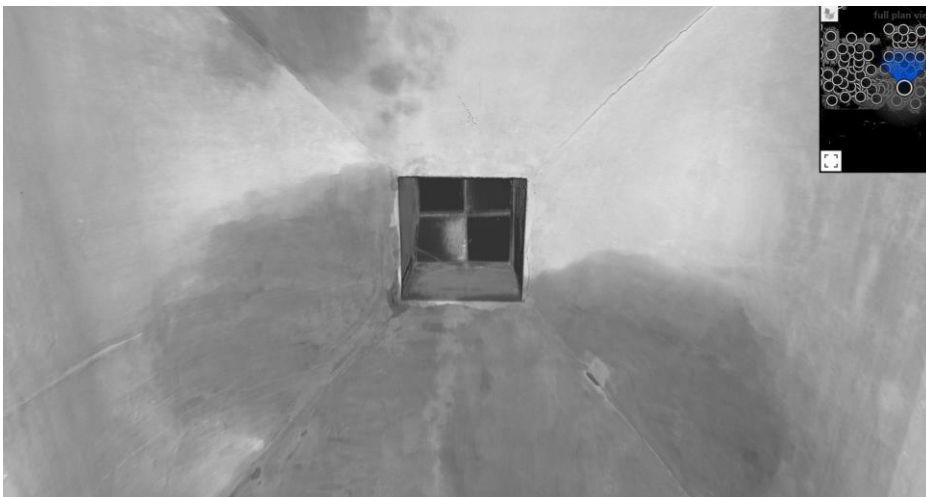
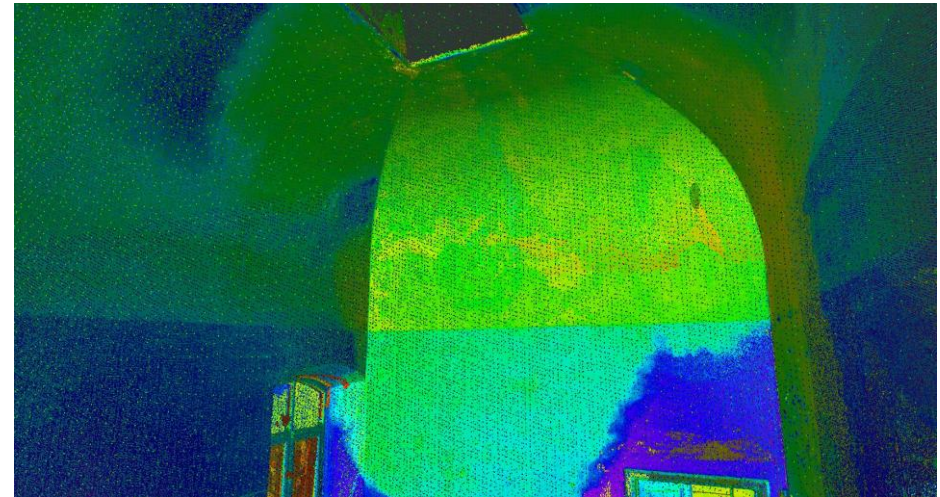
FABBRICATO 2 - PIANO PRIMO: Interno

LA VOLTA NASCOSTA.

L'ambiente del primo piano, viene accolto da un ingresso insolito nella struttura conformativa totale. Si diparte nella camera che accoglie l'entrata al piano alle camere, un piccolo disimpegno cui diparte una volta a padiglione con al centro l'apertura di un lucernaio, sicuramente pensato per rendere accogliente e luminoso il disimpegno.

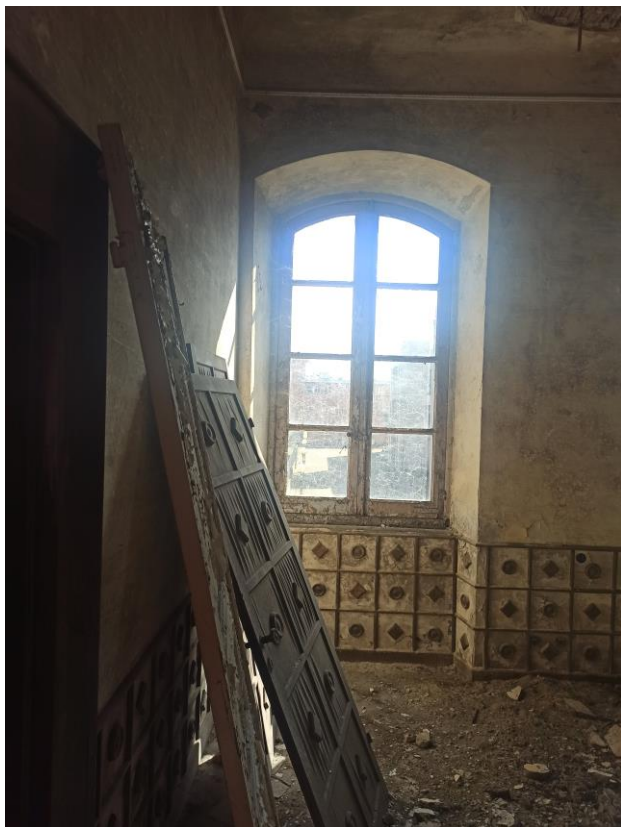
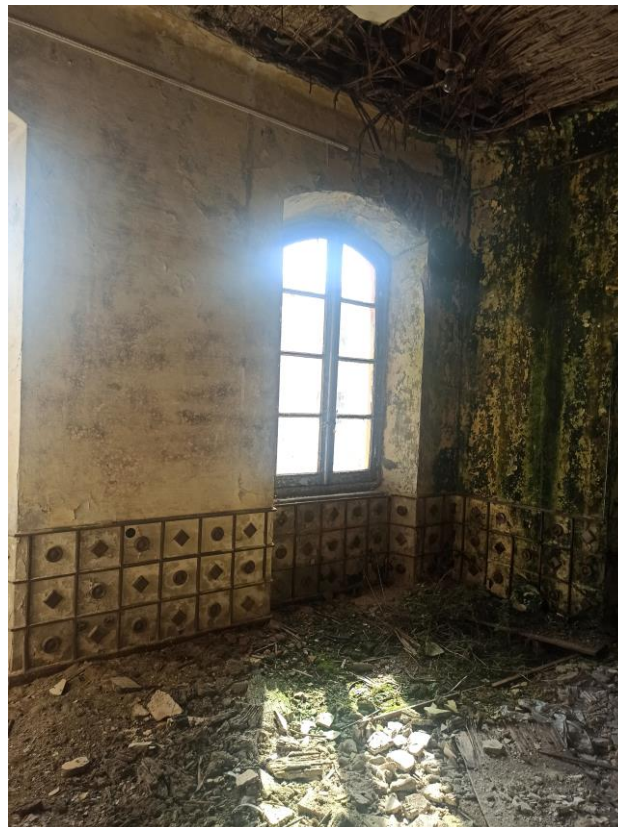
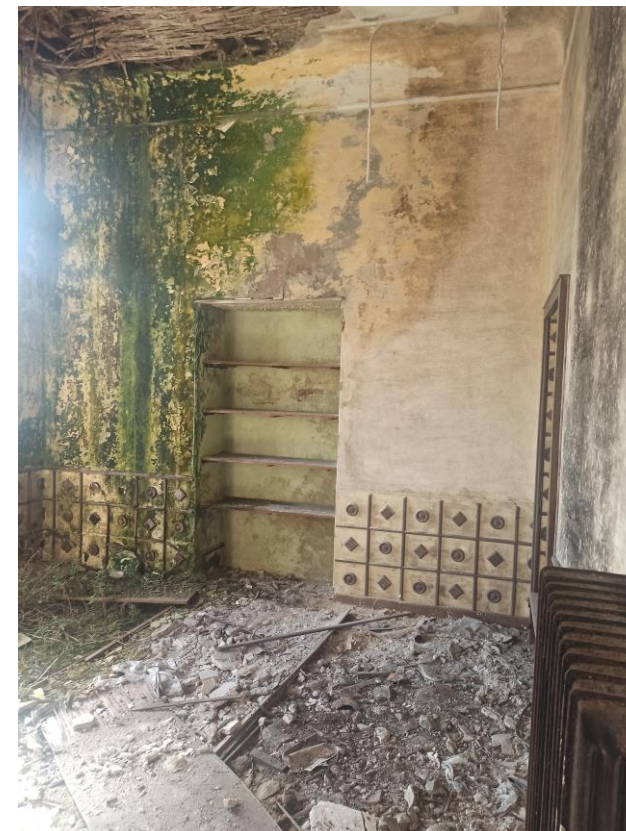
FABBRICATO 2 - PIANO PRIMO: Interno

I DECORI IN LEGNO: interessante è notare come il decoro regolare e intercluso in cornici, che alterna le figure geometriche: il rombo e il cerchio, cui la stessa trama si ripete sulla porta. Una tecnica di rilievo insolita e che oggi appare ancora visibile nonostante le condizioni.

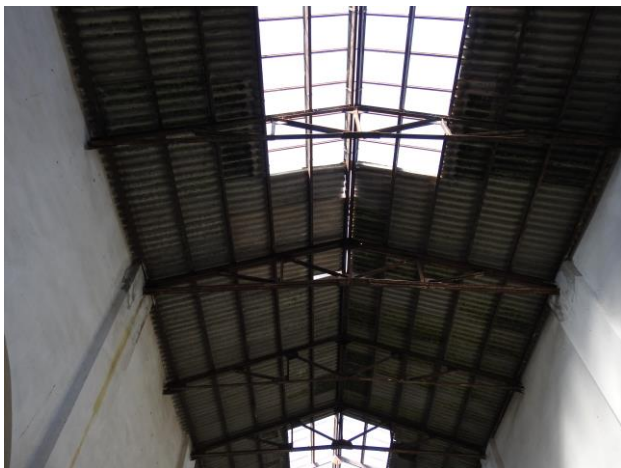
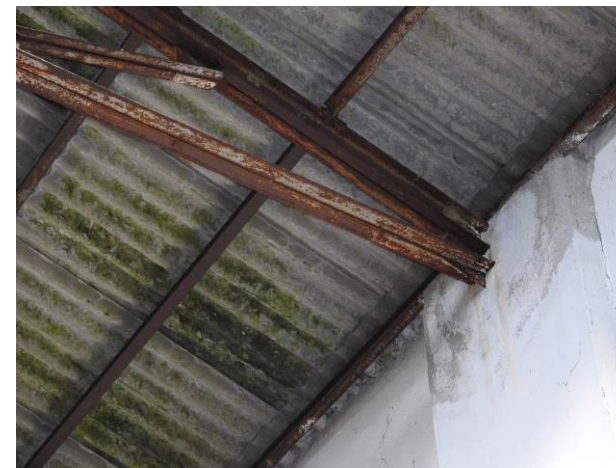
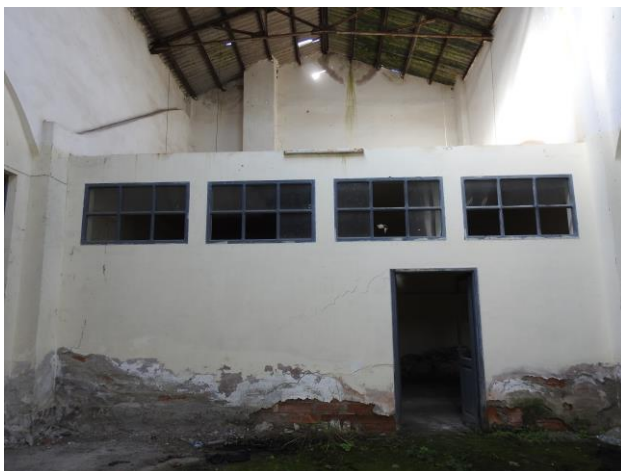
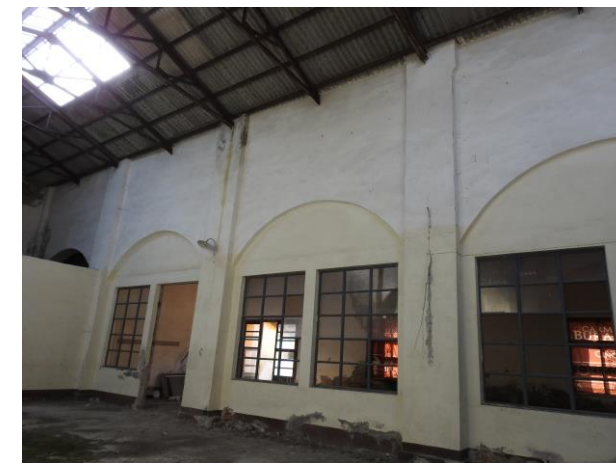
IL MAGAZZINO

Il fabbricato 3 è costituito da una porzione destinata ad ambienti di pertinenza, cui le condizioni richiedono un forte intervento di manutenzione. Il magazzino distribuito in un unico ambiente con solo in testa delle piccole camere.

La copertura risulta in capriate in ferro con sovrastante coperta in eternit e un lucernaio sulla parte centrale.

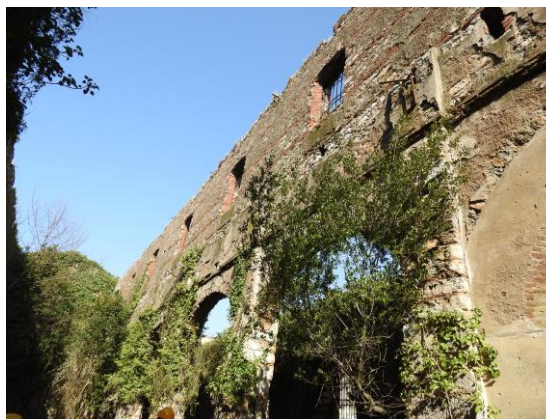
Vista 1

Piano terra: la costruzione ad oggi si presenta completamente diruta. Sono assenti solai e permangono solamente i muri perimetrali longitudinali, trasversali e quelli longitudinali di spina, alti rispettivamente circa 5,80 m, 13 m e 12,50 m. Dal rilievo laser scanner eseguito si rilevano fuori piombo dei muri longitudinali di circa 50 cm.
