A G E N Z I A D E L D E M A N I O

Direzione Regionale Marche

Comune di Ascoli Piceno (AP) – Demanio Patrimoniale dello Stato – lavori in somma urgenza per la messa in sicurezza dei beni appartenenti al demanio storico artistico dello Stato identificati con i codici bene APD0005 “palazzo Colucci”, APD0061 “pertinenze Palazzo Colucci” e APD0057 “Ex Caserma Umberto I°”, siti nel Comune di Ascoli Piceno (AP) in corso Giuseppe Mazzini (vari numeri civici) - indicativi catastali: Foglio 169 part. 968, 969, 970, 971, 973, 974, 1115, 971, 868

VERBALE LAVORI DI SOMMA URGENZA
(art. 163 del D.Lgs. 50/2016 e art.27 del Dlgs 42/2004)

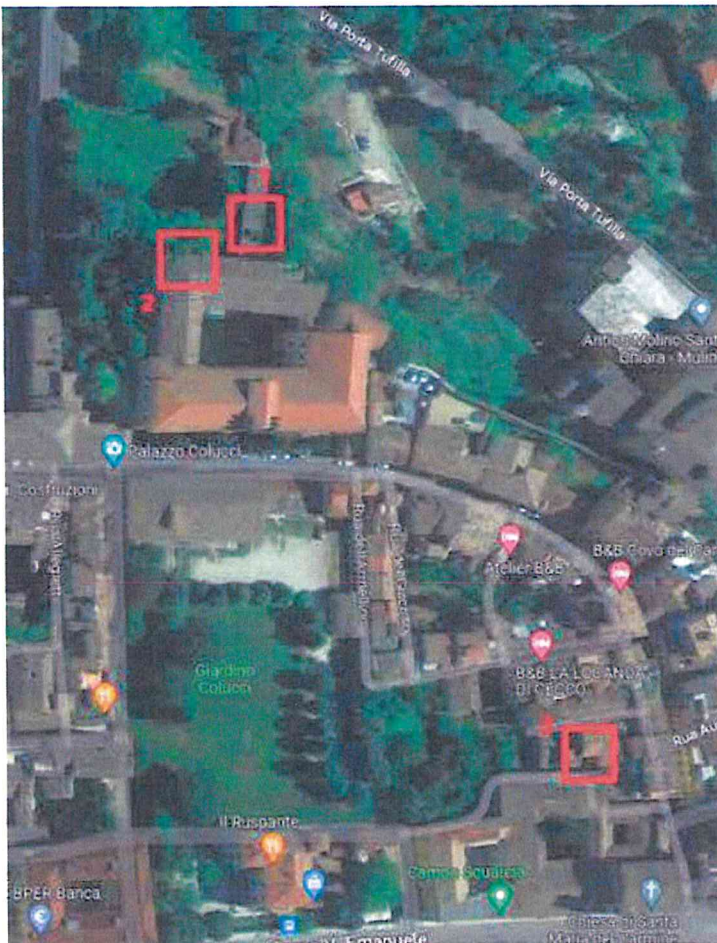
INTERVENTO DI MESSA IN SICUREZZA 1

La catena di trattenimento fortemente corrosa si è spezzata. Il paramento murario esterno del portico si è distaccato attivando di fatto il cinematismo di ribaltamento. È indispensabile un intervento di puntellatura e messa in sicurezza delle parti pericolanti. Inoltre nella zona interessata da tale danneggiamento in corrispondenza della copertura c'è stato un crollo che deve essere ripristinato per non danneggiare ulteriormente le strutture sottostanti.
