Compendio di proprietà dello Stato denominato "Ex Arsenale già Caserma Cairoli - Officina di costruzione del Genio Militare S. Mauro", sito in Pavia - Via Riviera n.40-60 (Scheda PVD0032) da destinare a nuovo Polo delle Amministrazioni Statali
CUP: E12H2200230001 CIG: 95610403CE

INDAGINI E RICERCHE PRELIMINARI**RELAZIONE ESSENZE ARBOREE E VEGETAZIONE**

Relazione essenze arboree e vegetazione

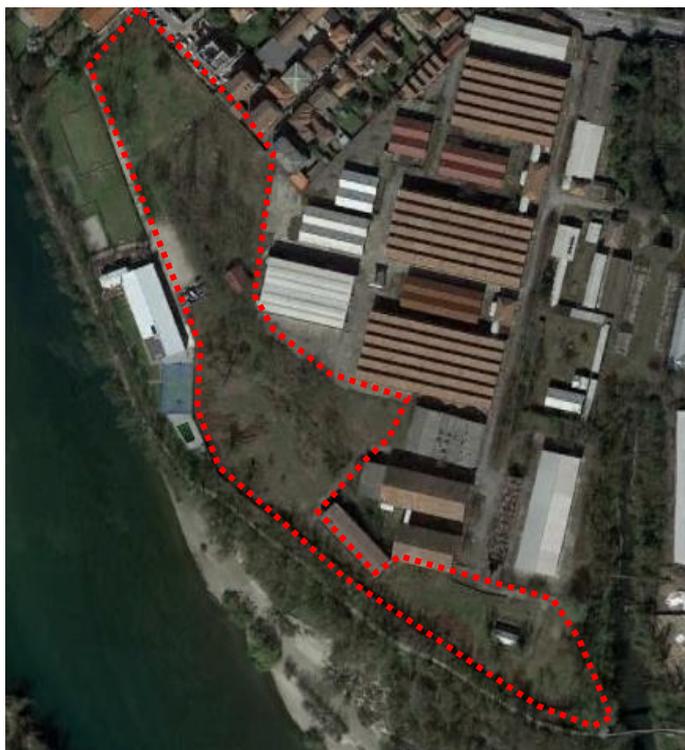
Foto 13 perimetro della terza area

La terza zona indagata è rappresentata dalla parte sud ovest del complesso dell'ex arsenale, quella che arriva al confine di proprietà nelle adiacenze della pista ciclabile del Ticino in sinistra idrografica (vedi foto 13). Quest'area è costituita in prevalenza da prato e arbusti con la componente arborea per lo più nella parte più vicina al limite della proprietà in corrispondenza della recinzione.

Le alberature presenti sono costituite in massima parte da specie autoctone di origine spontanea quali la farnia, il pioppo bianco, il salice bianco e l'olmo accompagnate da ailanto robinia e acero negundo in fase di espansione.

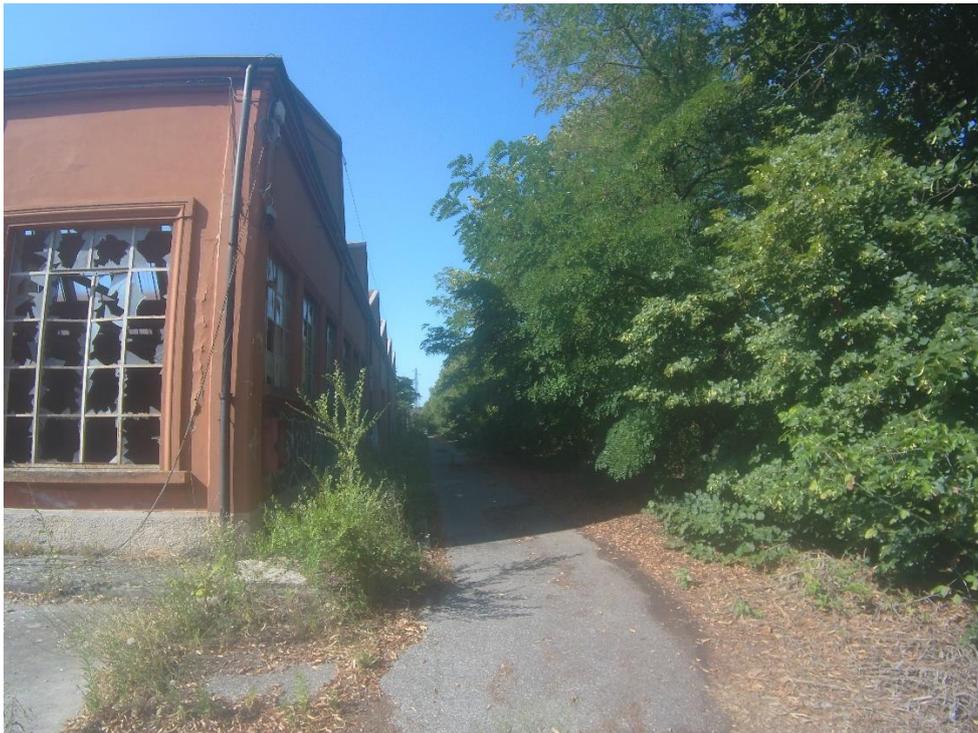
Foto 17 strutture antropiche abbandonate e naturali che generano ambienti complementari

Questi ambienti sono in fase evolutiva come dimostrato dalla vegetazione che si sta trasformando come composizione specifica e hanno potenzialità interessanti per la fauna anche alimentate da un serbatoio inesauribile come il corridoio del fiume Ticino, ma soltanto fino a quando si manterrà questo stato di cose, basso disturbo antropico e totale evoluzione naturale, che in un contesto del genere non appare perseguibile.
