**PROGETTO PER LA RIMOZIONE E BONIFICA DELLE  
COPERTURE IN ETERNIT DEI MANUFATTI DEL COMPLESSO  
"EX DEPOSITO GENIO MILITARE" IN PIZZIGHETTONE (CR)**  
**- Via Marconi n. 4 -**

**6AP**

**FASI DI LAVORO E BONIFICA - Piante, Prospetti e Sezioni**

**DOCUMENTAZIONE FOTOGRAFICA : FASE "E" (9 - 10 -30 -31)**

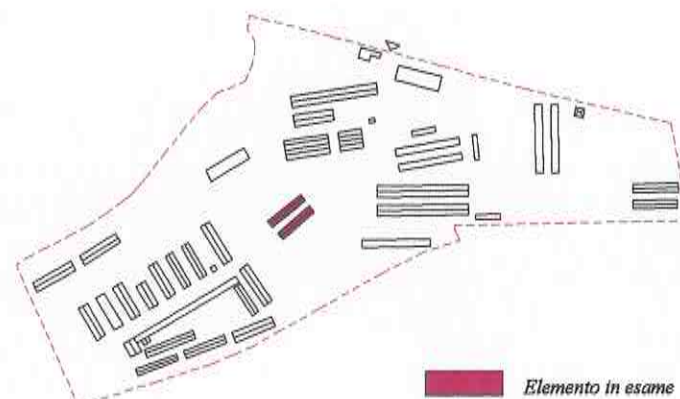
**SCHEDA N°E.1**

**Fabbricati n° 9 / 10 - Mappali 34 / 35**

| Tipologia | Capannone chiuso su quattro lati.<br>Finestrato con serrande in lamiera solo sui due lati esterni. |
| Tipo copertura | Capriate e solaio in legno. Lastre di copertura in eternit su morali di legno. |
| Stato di conservazione | Insufficiente / Scadente |

- Crollo e/o cedimento di capriate in legno
- Crollo e/o cedimento di lastre di copertura in eternit
- Avvallamenti su coperture
- Crepe su murature verticali

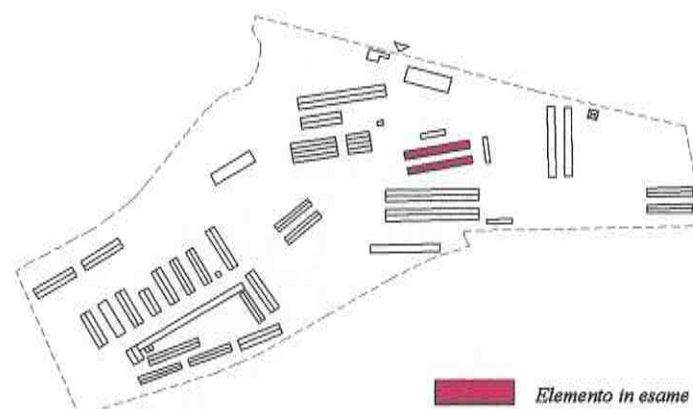
## SCHEDA N°E.2

Fabbricati n° 30 / 31 - Mappali 11 / 12
