PROGETTO  
RESTAURO E RISANAMENTO CONSERVATIVO DEL CHIOSTRO DI S. ULDARICO PARMA

TITOLO  
PROGETTO ESECUTIVO DI VARIANTE E DI COMPLEMENTAMENTO

STATO DI VARIANTE  
Colonnato Prospetto Est

COG. CORR.  
SCALA  
1/50  
Tav.05\_VAR

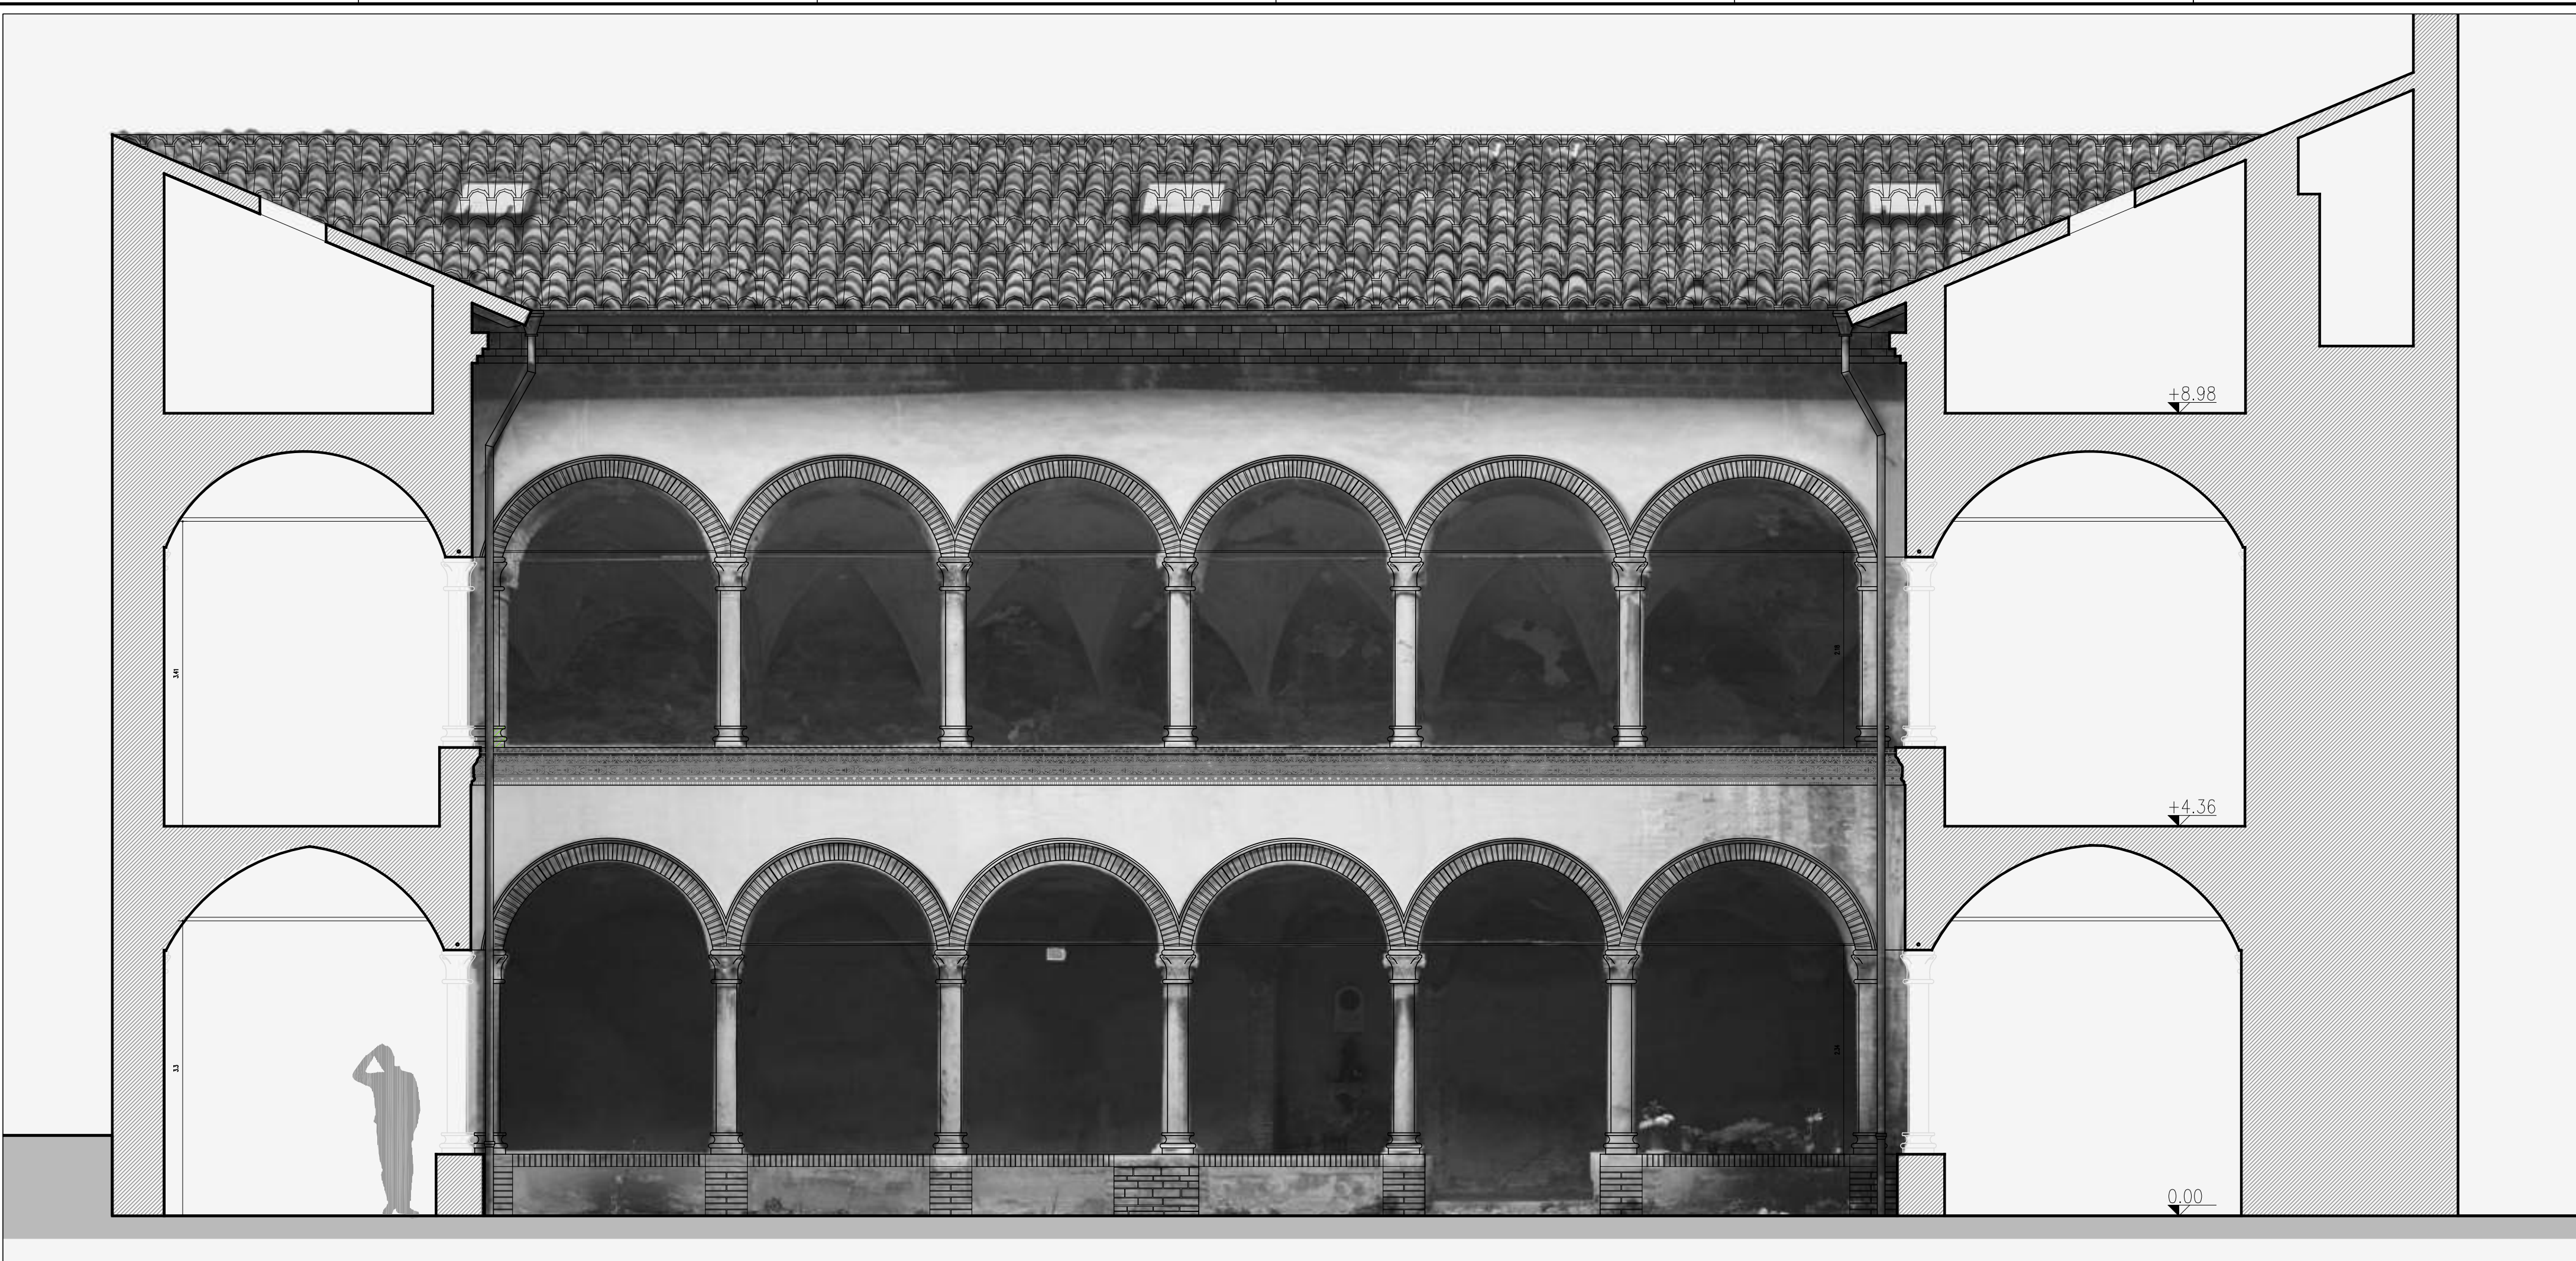
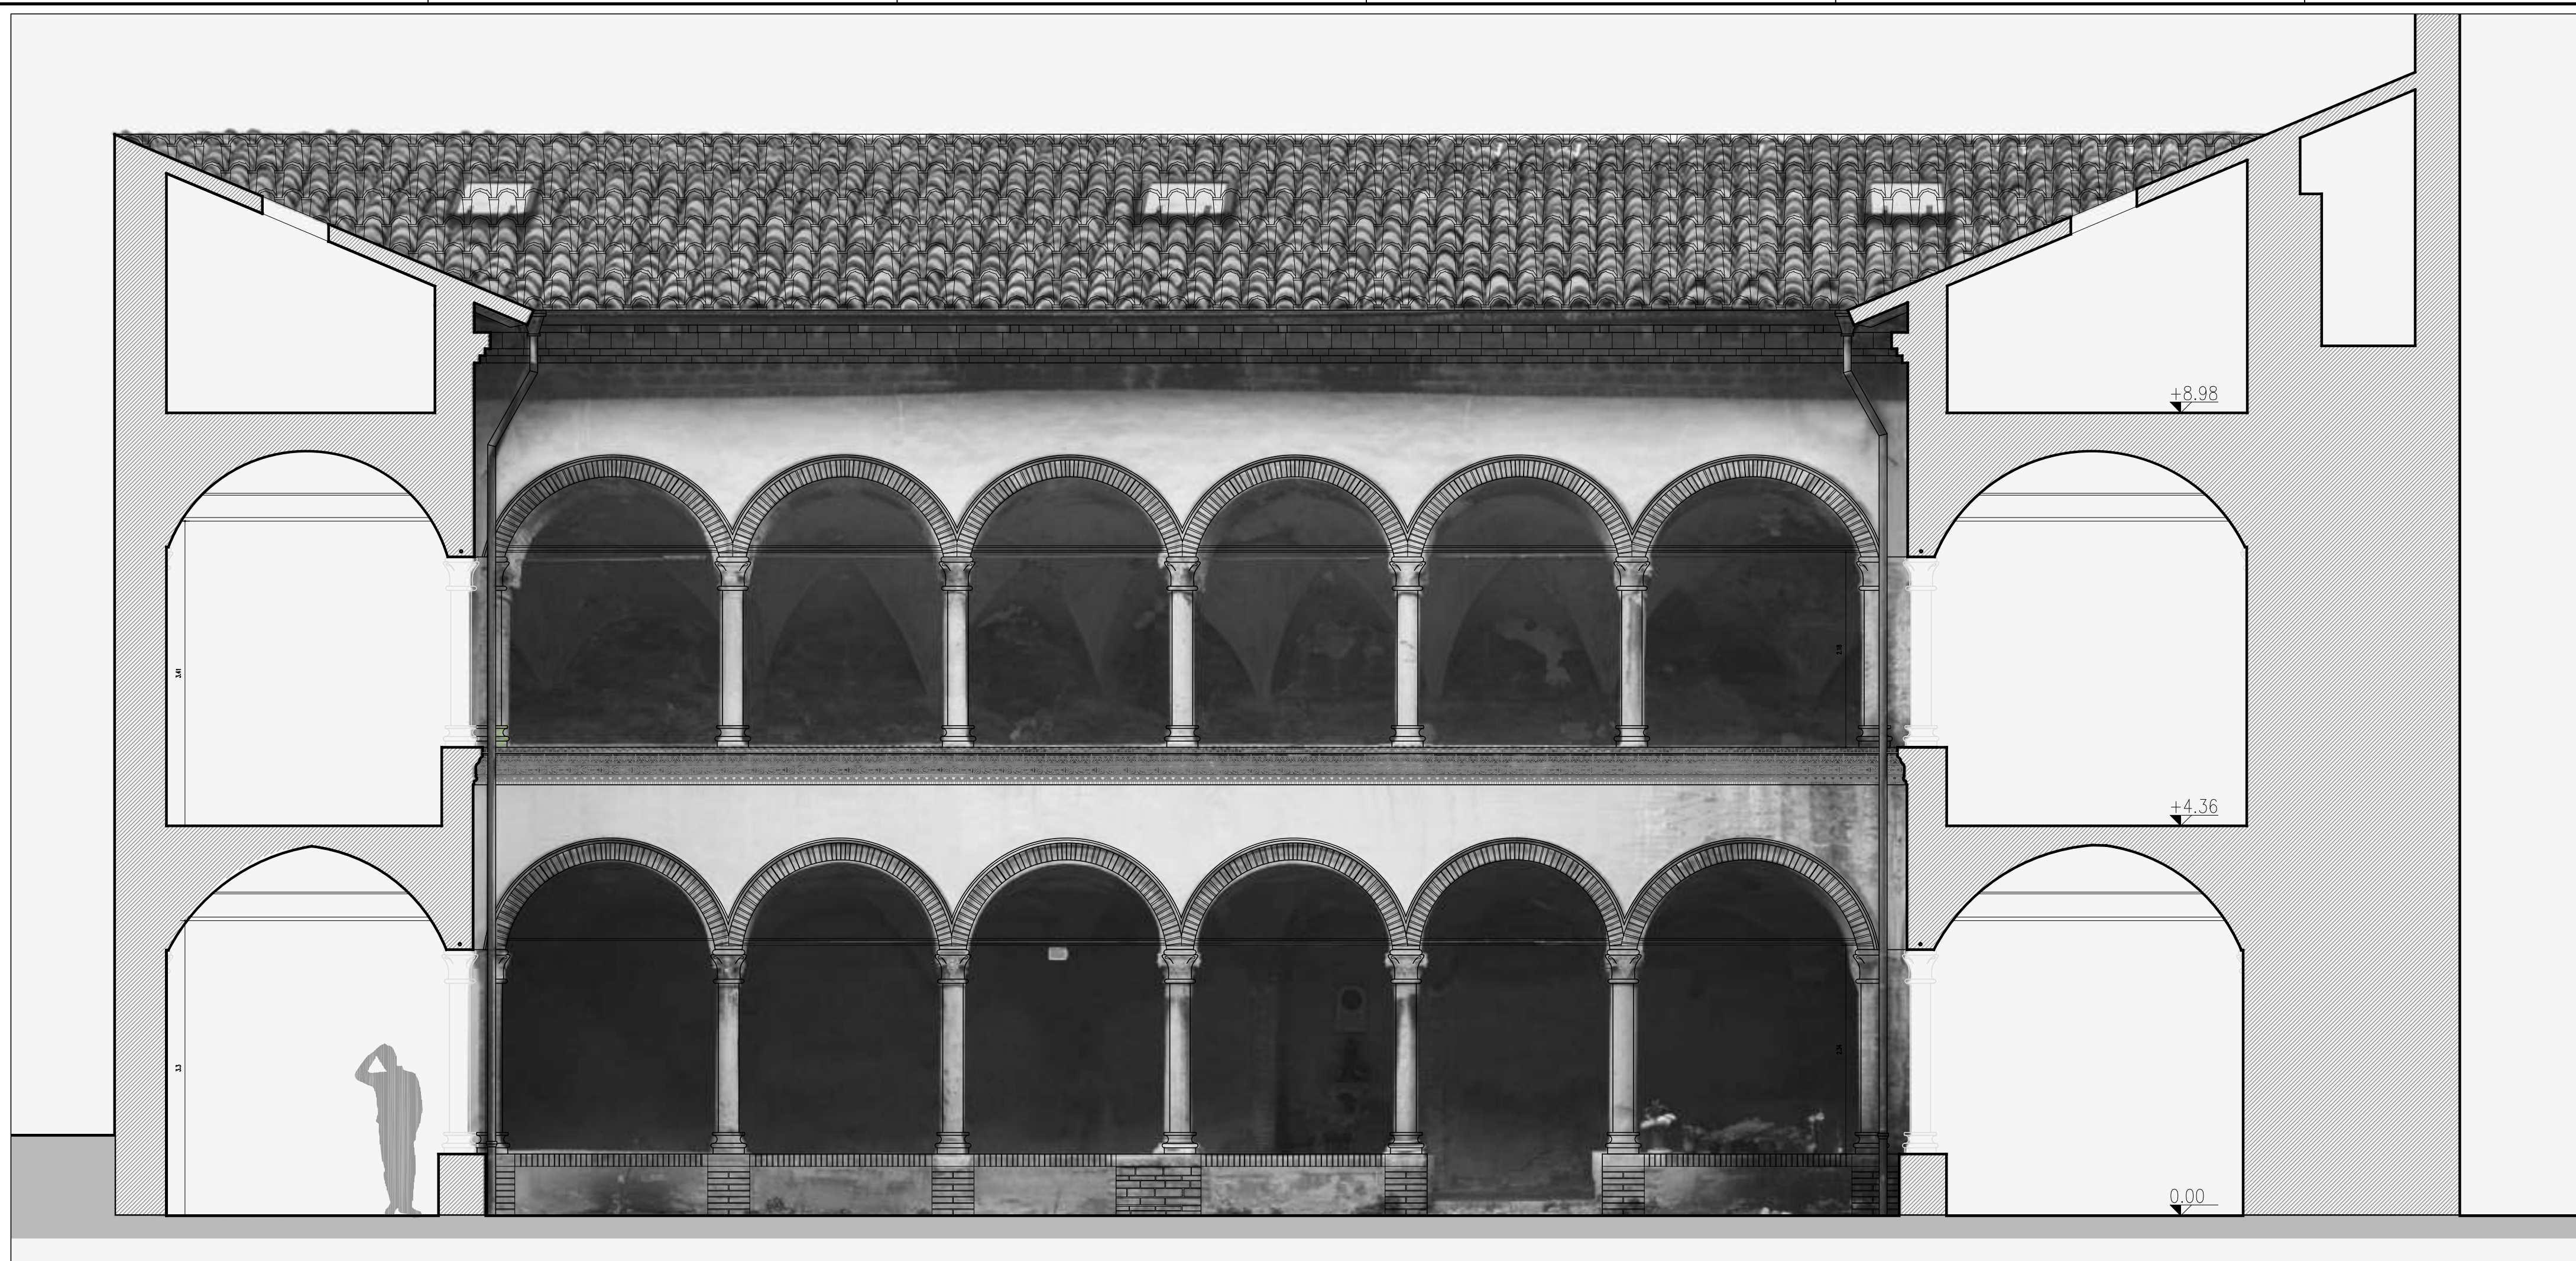
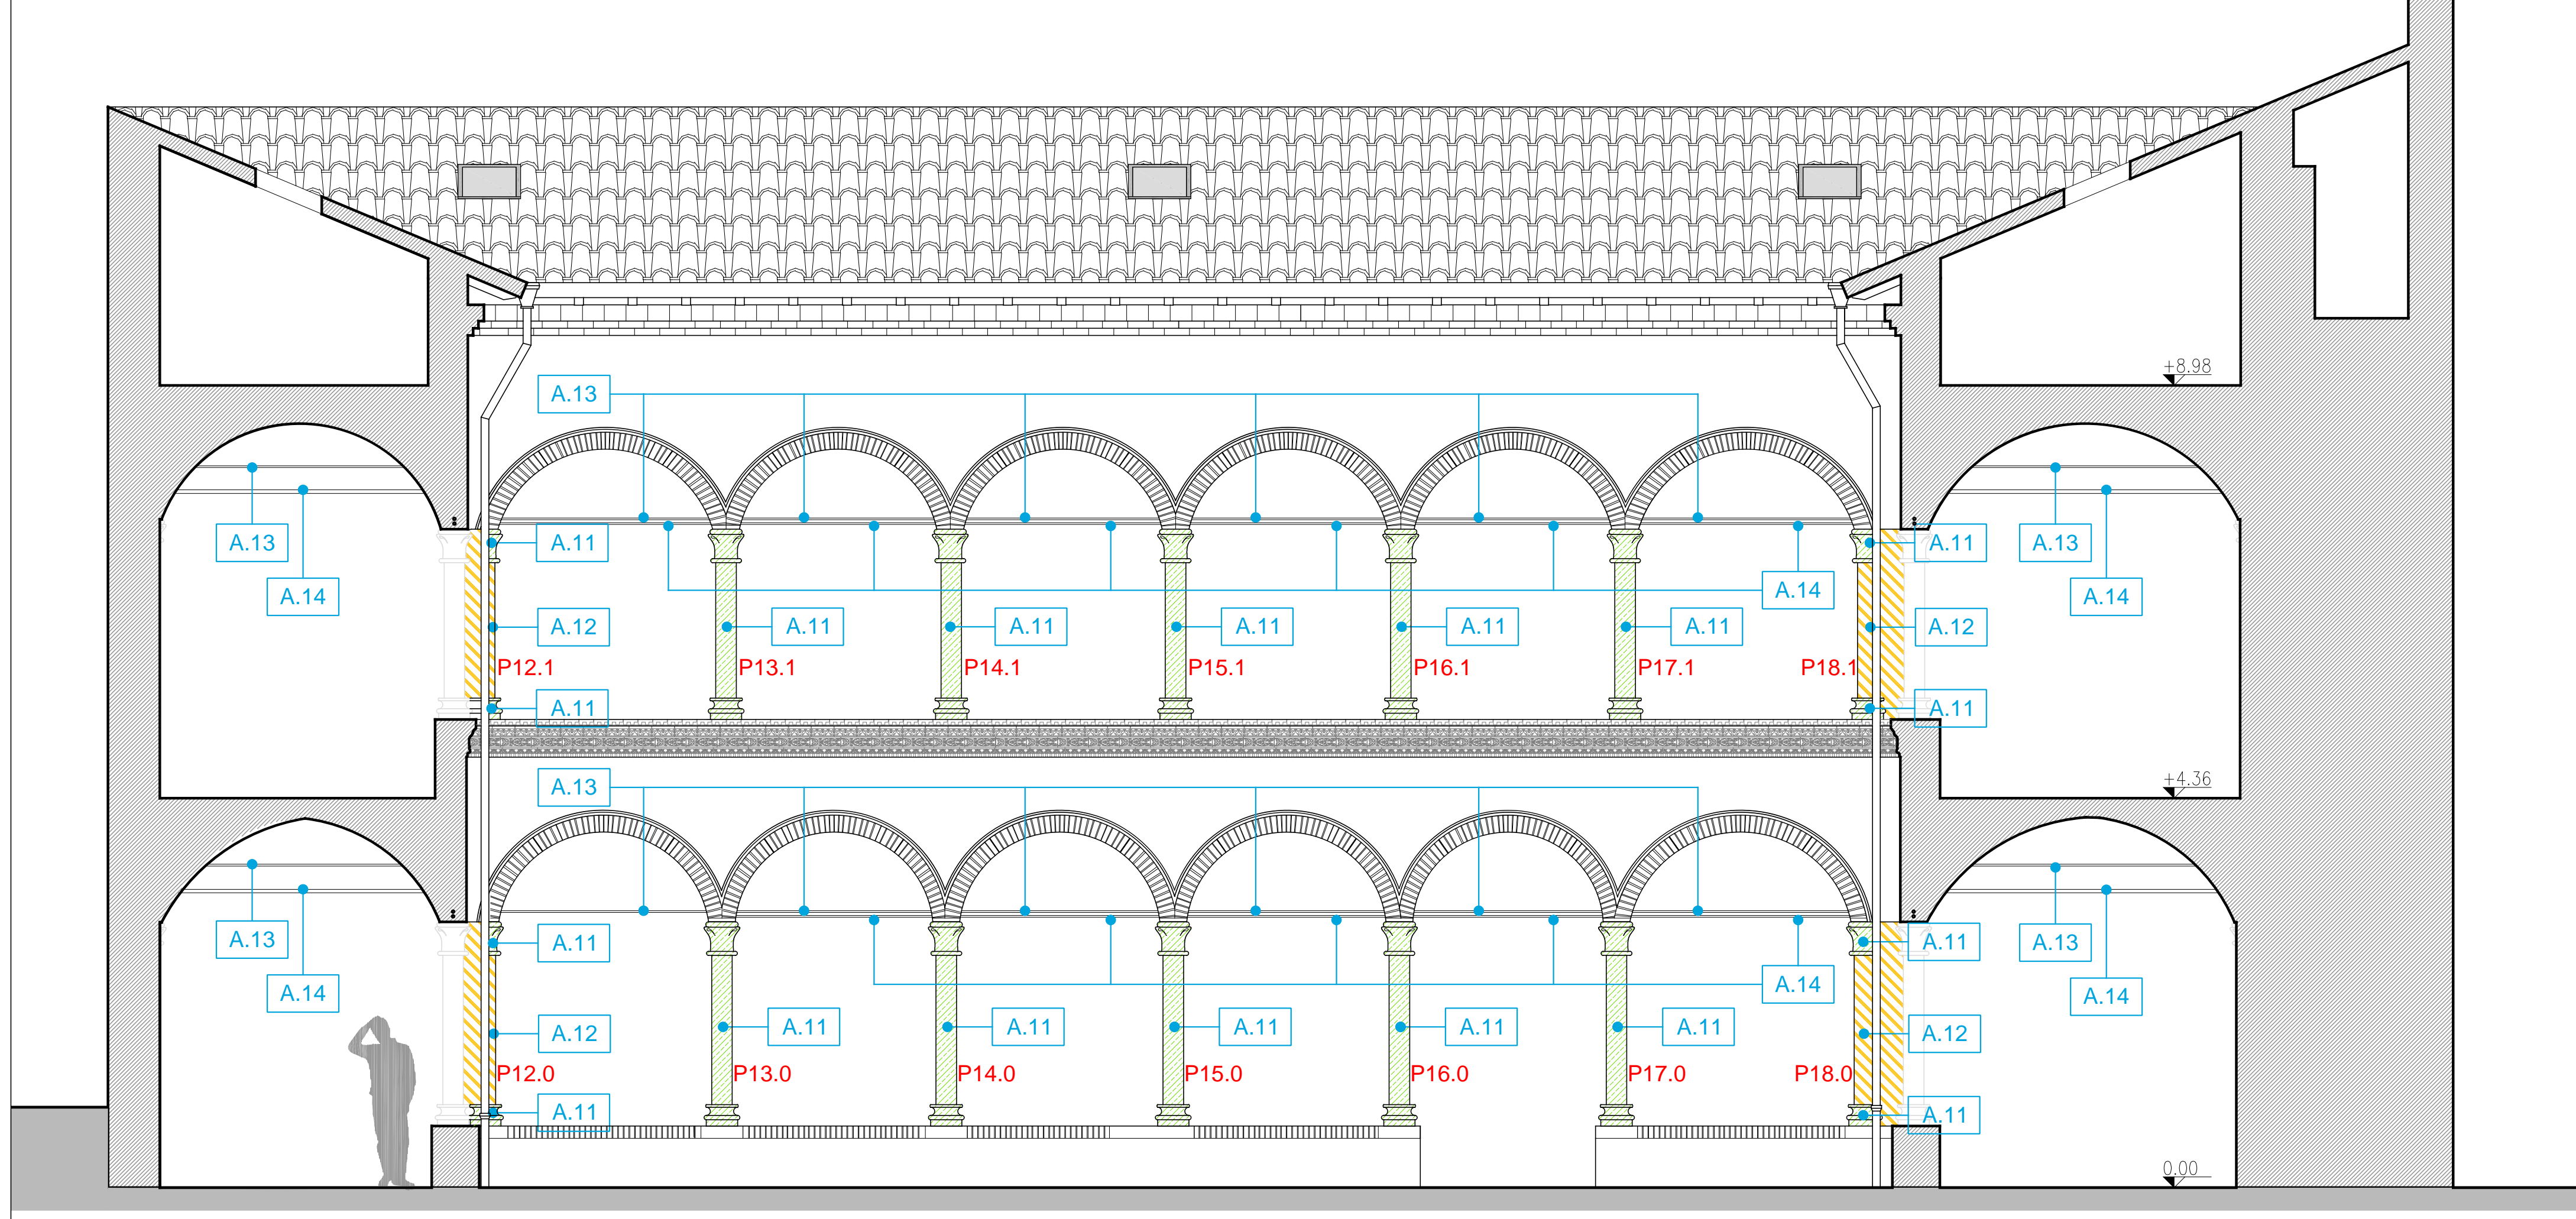
A.11	<p><b>CONSOLIDAMENTO E RESTAURO ELEMENTI LAPIDEI</b></p> <ul style="list-style-type: none"> <li>spolveratura dei depositi polverulenti con pennelli morbidi</li> <li>lavaggio con acqua demineralizzata</li> <li>consolidamento corticale con stesura a pennello di silicato di etile; due cicli a distanza di tre settimane</li> <li>pulitura integrale con impacchi di polpa di cellulosa miscelata ad una soluzione satura di carbonato d'ammonio e 5% di EDTA Bisodico</li> <li>pulitura con spazzolini di setola e di ottone</li> <li>risciacquo con acqua demineralizzata</li> <li>stuccatura delle lacune con impasto di grassello di calce e polvere di marmo con crome similari all'elemento lapideo oggetto di intervento</li> </ul> <p><b>INTERVENTI DI COMPLEMENTAMENTO DA ESEGUIRE</b></p> <ul style="list-style-type: none"> <li>rimozione della polvere, accumulata durante il periodo di sospensione dei lavori, con pennellesse morbide per rimuovere i detriti superficiali e aspirazione dei residui con aspirapolvere</li> <li>consolidamento corticale con stesura a pennello di estere etilico dell'acido silicico - monocomponente fluido, in solvente, in percentuali (in peso) comprese fra 60 e 80%, mediante applicazione fino a rifiuto</li> </ul>

A.12	<p><b>RIPRISTINO SAGRAMATURA</b></p> <p><b>INTERVENTI DI COMPLEMENTAMENTO DA ESEGUIRE</b></p> <ul style="list-style-type: none"> <li>rimozione di depositi superficiali incoerenti a secco con pennellesse, spazzole e aspiratori</li> <li>rimozione di depositi superficiali parzialmente aderenti con acqua, spruzzatori, pennelli, spazzole, spugne</li> <li>rimozione meccanica di stuccature eseguite durante interventi precedenti</li> <li>ripresa della stesura dei giunti con le seguenti modalità: stuccatura delle connessioni con malta di calce e inerti adeguati</li> <li>revisione cromatica per eliminare gli squilibri eccessivi creati nel tono generale del paramento murario e delle integrazioni, da eseguirsi mediante velature con acqua di calce pigmentata</li> </ul>
A.13	<p><b>INTEGRAZIONE CATENE IN ACCIAIO</b></p> <p><b>INTERVENTI ESEGUITI</b></p> <ul style="list-style-type: none"> <li>integrazione catena in acciaio con nuove barre M20 classe 5.6</li> <li>verniciatura con tinta ocra similare alla tinteggiatura volte</li> <li>caratteristiche materiali ed ancoraggi secondo elaborati strutturali di progetto</li> </ul> <p><b>INTERVENTI DI COMPLEMENTAMENTO DA ESEGUIRE</b></p> <ul style="list-style-type: none"> <li>completamento degli inghisaggi con resina epossidica e messa in tiro catene trasversali sulla parete Nord (per maggiori dettagli si rimanda alla relazione del progetto strutturale)</li> <li>completamento degli inghisaggi con resina epossidica e messa in tiro catene trasversali e longitudinali sulle colonne del chiostro (per maggiori dettagli si rimanda alla relazione del progetto strutturale)</li> </ul>

A.14	<p><b>MANTENIMENTO IN OPERA CATENE ESISTENTI</b></p> <p><b>INTERVENTI ESEGUITI</b></p> <ul style="list-style-type: none"> <li>mantenimento in opera catene metalliche esistenti</li> </ul> <p><b>INTERVENTI DI COMPLEMENTAMENTO DA ESEGUIRE</b></p>
A.15	<p><b>CENTINATURE METALLICHE</b></p> <p><b>INTERVENTI DI COMPLEMENTAMENTO DA ESEGUIRE</b></p> <ul style="list-style-type: none"> <li>fornitura e posa di centinature metalliche in acciaio zincato e verniciato colore da definire su capionatura a scelta della D.L.; (per ogni maggiore dettaglio sulle specifiche della carpenteria metallica e del posa si rimanda alle tavole del progetto strutturale)</li> </ul>
A.16	<p><b>INIEZIONI ARMATE</b></p> <p><b>INTERVENTI DI COMPLEMENTAMENTO DA ESEGUIRE</b></p> <ul style="list-style-type: none"> <li>risarciture delle lesioni presenti sul paramento in mattoni per ricostituire la continuità della struttura muraria mediante iniezioni armate con barre in fibra di vetro; (per ogni maggiore dettaglio si rimanda alle tavole del progetto strutturale)</li> </ul>

A.17	<p><b>CUCI E SCUCI</b></p> <p><b>INTERVENTI DI COMPLEMENTAMENTO DA ESEGUIRE</b></p> <ul style="list-style-type: none"> <li>risarciture delle lesioni presenti sul paramento in mattoni per ricostituire la continuità della struttura muraria mediante intervento di cucì e scuci con mattoni fatti a mano e malta idraulica a base di calce e ritiro compensato; (per ogni maggiore dettaglio si rimanda alle tavole del progetto strutturale)</li> </ul>
