**ANALISI DEGLI INTERVENTI**

**AGENZIA DEL DEMANIO**  
 Direzione Regionale Emilia Romagna

**PROGETTO**  
 RESTAURO E RISANAMENTO CONSERVATIVO DEL  
 CHIOSTRO DI S. ULDARICO  
 PARMA

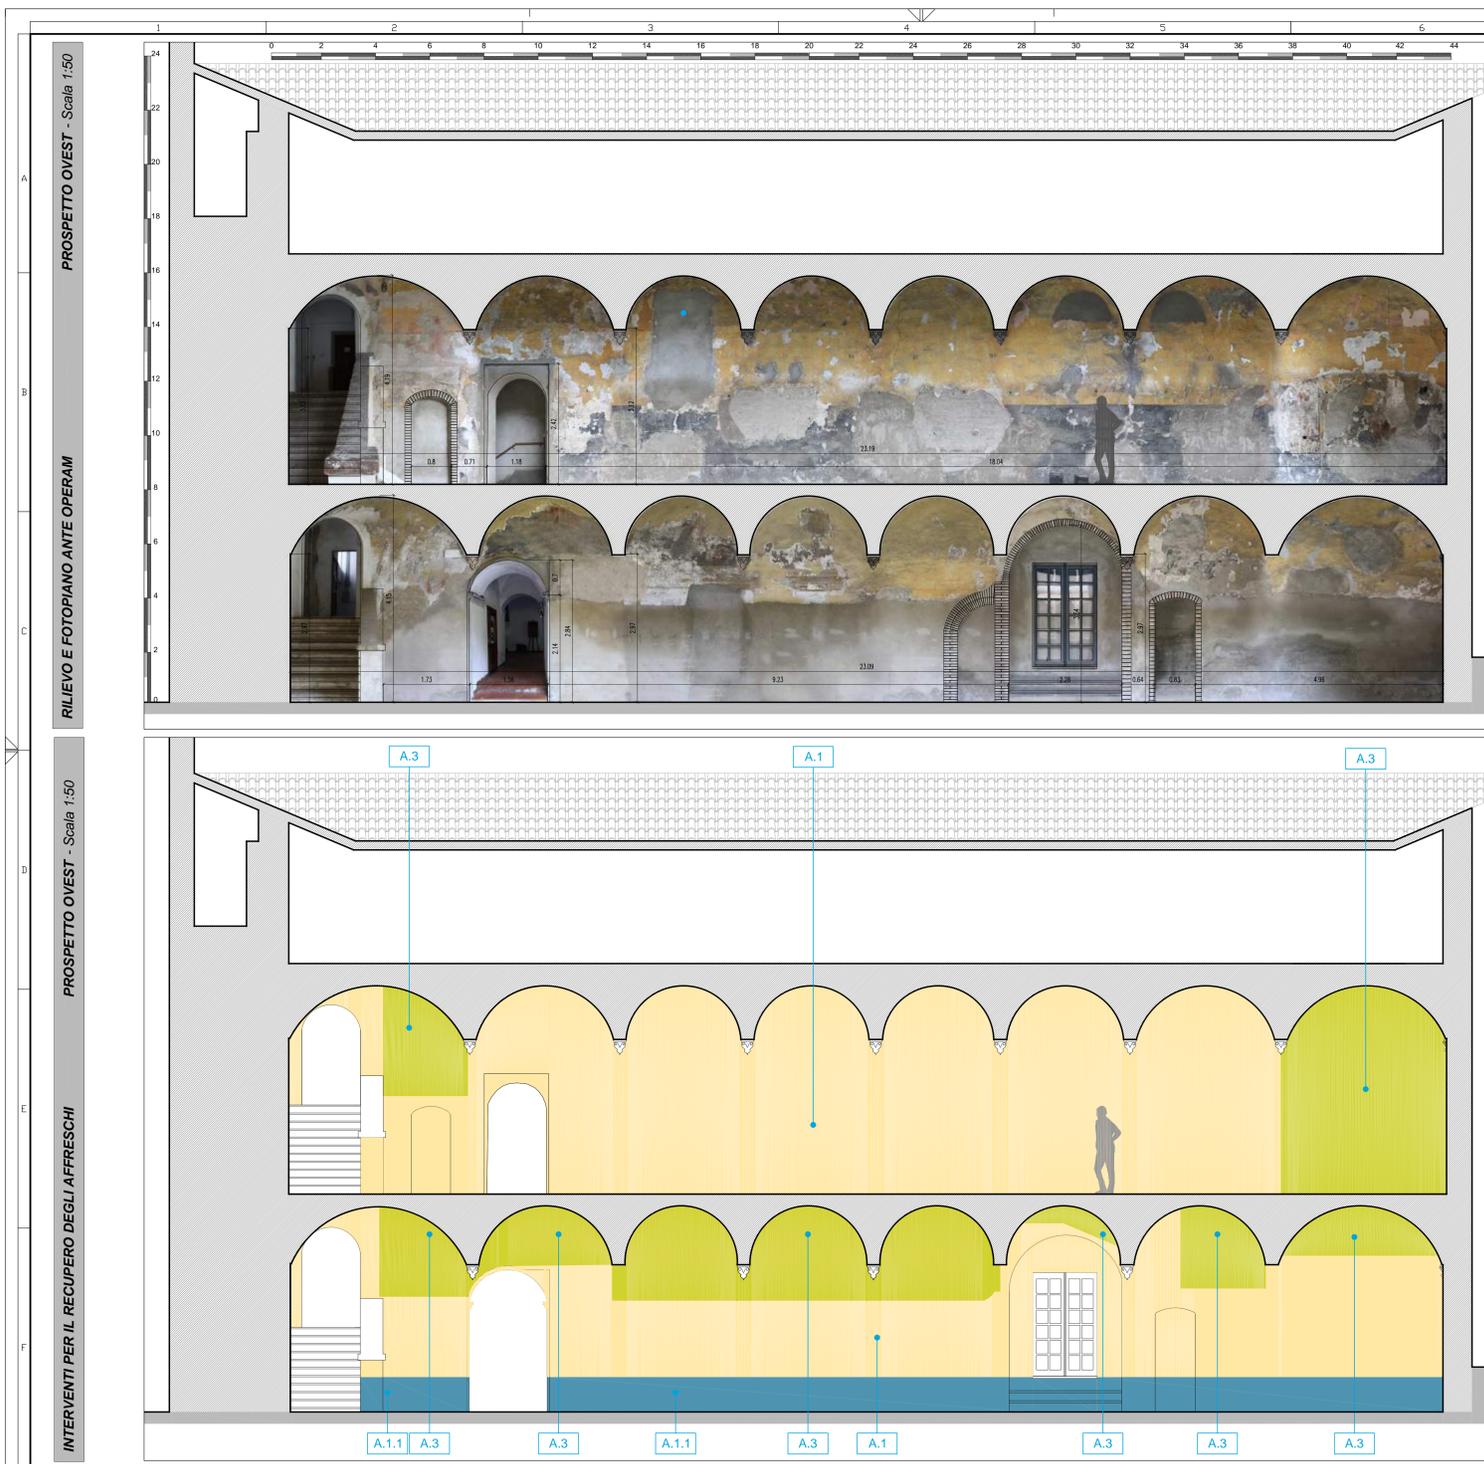
COD. INTERVENTI	DESCRIZIONE
<b>A.1</b>	<b>RIFACIMENTO INTONACI</b>
	<b>ESEGUITI</b>
ASPORTAZIONE	<ul style="list-style-type: none"> <li>• asportazione totale dell'intonaco</li> </ul>
STILATURA DEI GIUNTI	<ul style="list-style-type: none"> <li>• riparazione di lesioni isolate eseguita con colli di miscela legante costituita da calce sabbia fine o polvere di marmo</li> </ul>
REALIZZAZIONE INTONACO	<ul style="list-style-type: none"> <li>• intonaco di calce idrata</li> <li>• preparazione del supporto;</li> <li>• primo strato di rinforzo</li> <li>• strato di armicco in strati successivi e ultimo strato stagiato e fratazzato;</li> <li>• finitura ad intonachino rustico con calce idrata</li> </ul>
	<b>DA ESEGUIRE - INTERVENTI DI COMPLETAMENTO</b>
RIVESTIMENTO CON PITTURA A CALCE	<ul style="list-style-type: none"> <li>• rivestimento con pittura a base di calce e di leganti organici due mani di fondo e una di velatura a fratazzo o a pennello</li> </ul>

<b>A.1.1</b>	<b>TRATTAMENTO ANTIUMIDO</b>
	<b>ESEGUITI</b>
REALIZZAZIONE INTONACO	<ul style="list-style-type: none"> <li>• intonaco traspirante deumidificante ad elevata porosità, igroscopicità, traspirabilità e ridotto assorbimento capillare d'acqua.</li> </ul>
	<b>DA ESEGUIRE - INTERVENTI DI COMPLETAMENTO</b>
RIVESTIMENTO CON PITTURA A CALCE	<ul style="list-style-type: none"> <li>• rivestimento con pittura a base di calce e di leganti organici due mani di fondo e una di velatura a fratazzo o a pennello</li> </ul>
<b>A.3</b>	<b>CONSOLIDAMENTO E RESTAURO DELLE SUPERFICIE PITTORICHE</b>
	<b>ESEGUITI</b>
PRECONSOLIDAMENTO DELLE PELLICOLE PITTORICHE	<ul style="list-style-type: none"> <li>• Preconsolidamento mediante applicazione a pennello di nano molecole di idrossido di calcio "Nanoresistor" in soluzione al 10-20% in alcool isopropilico, infiltrate attraverso veline di carta giapponese; gli intonaci pericolanti sono stati assicurati con iniezioni di malta da consolidamento, malta semifluida a base di calce idraulica a basso contenuto di sali solubili "PLM-A di C.T.S.". Per garantire maggiore stabilità agli intonaci sono state realizzate stucature salvabordo composte di grassello di calce sabbia di fiume e polvere di marmo.</li> </ul>
