LAVORI URGENTI DI MANUTENZIONE E ADEGUAMENTO NORMATIVO,
AI FABBRICATI E AL PIAZZALE DELLA DOGANA DEL VALICO DI
BROGEDA (COMO)

RELAZIONE

RELAZIONE GENERALE TECNICO-ILLUSTRATIVA

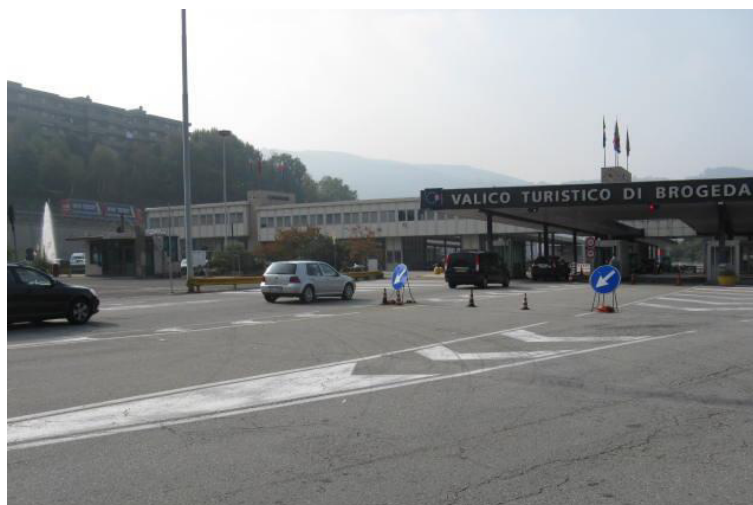
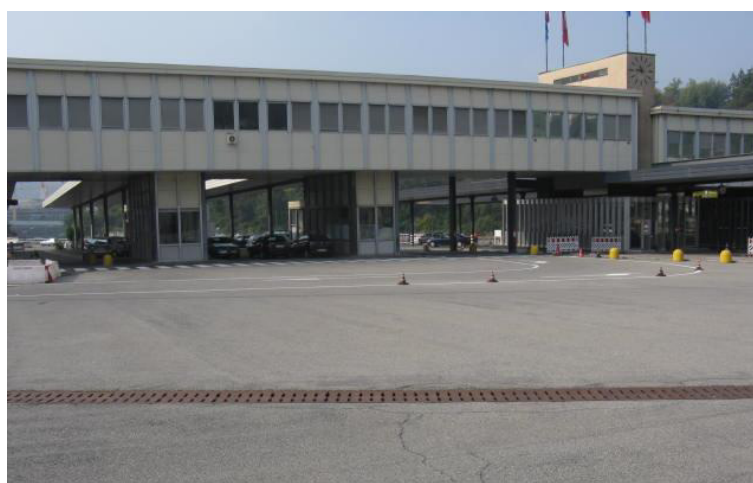
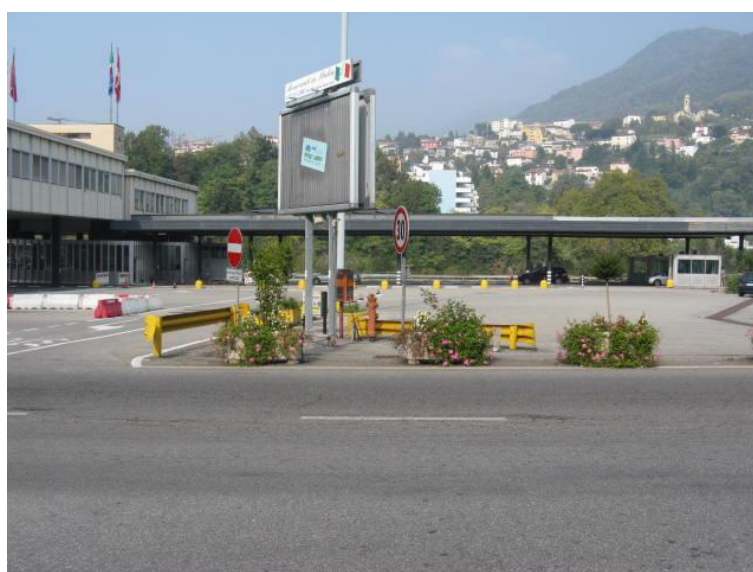
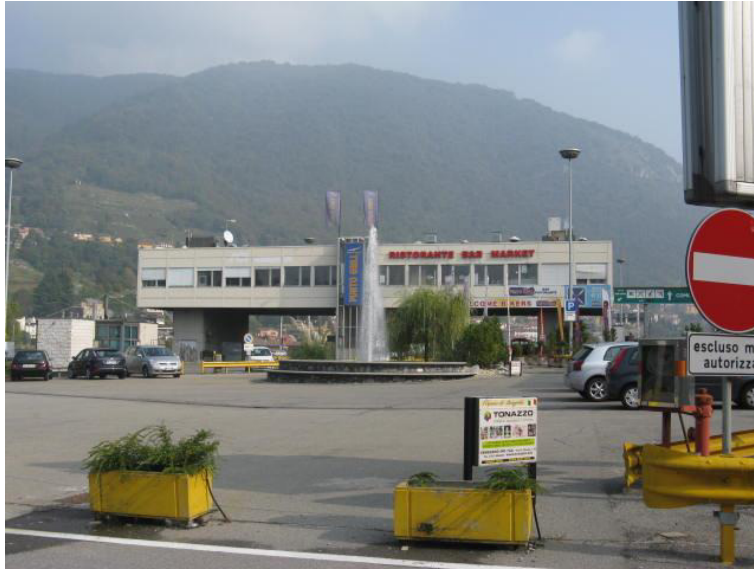
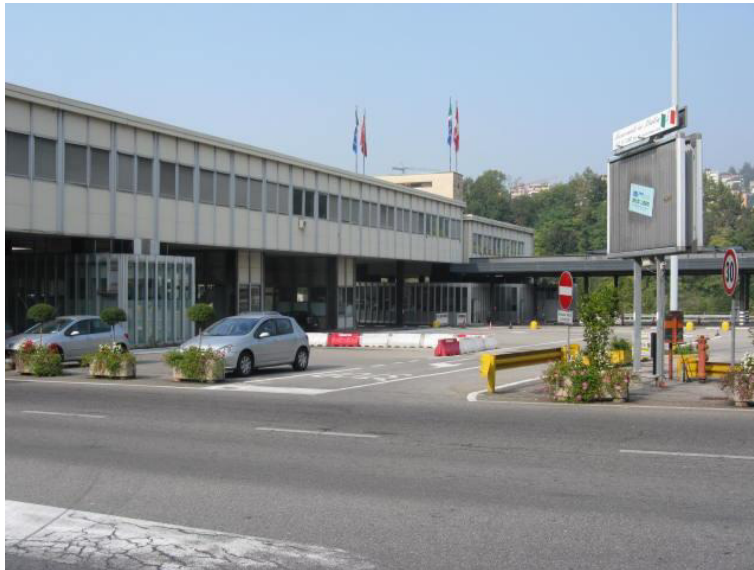
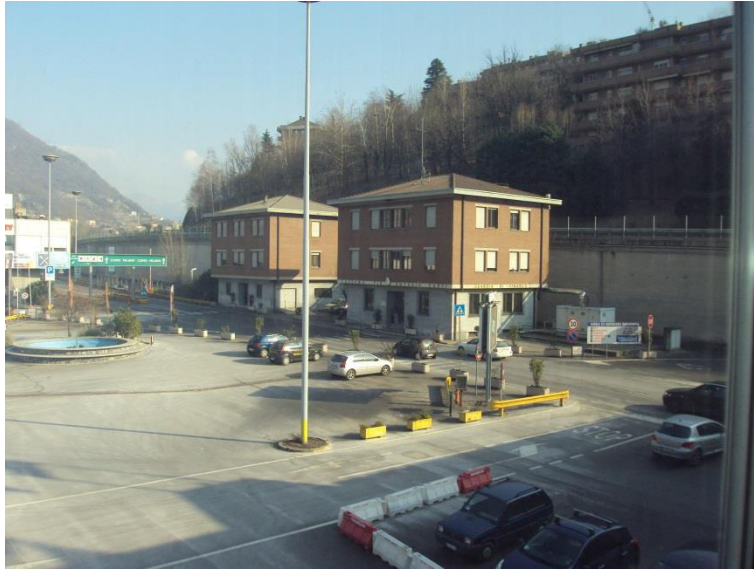
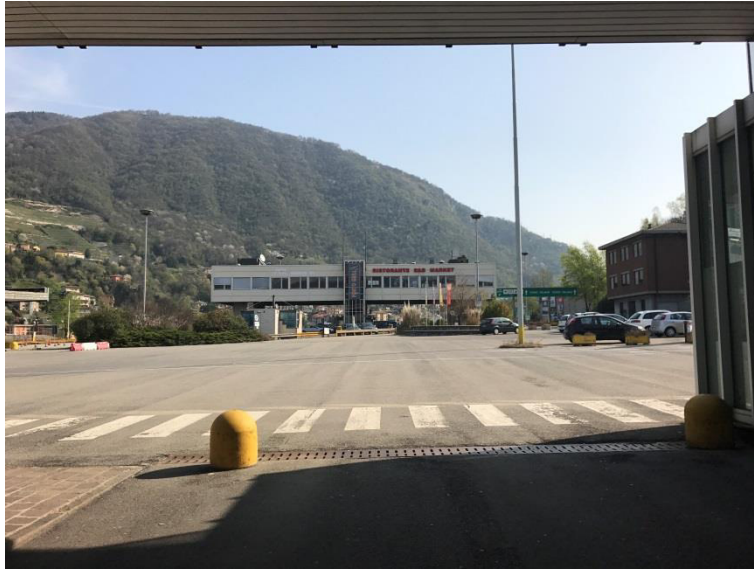
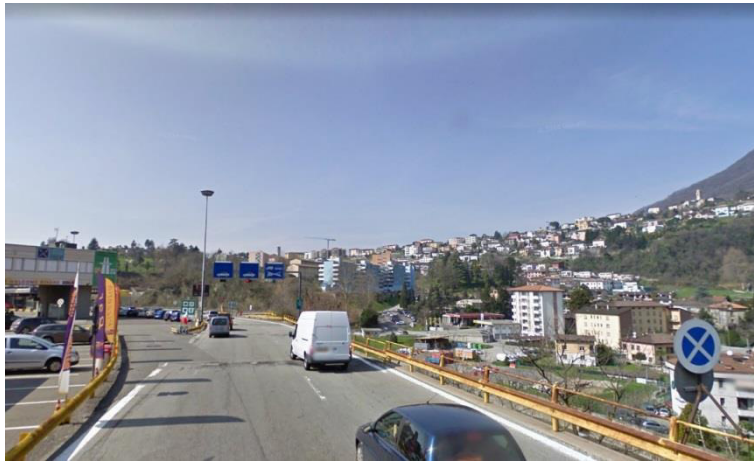
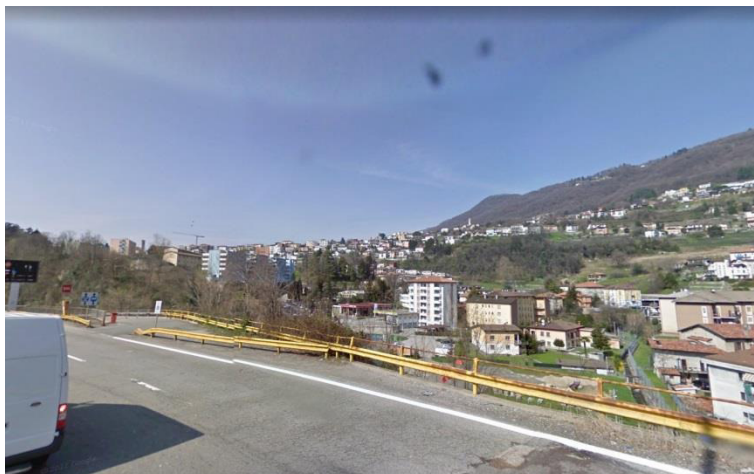
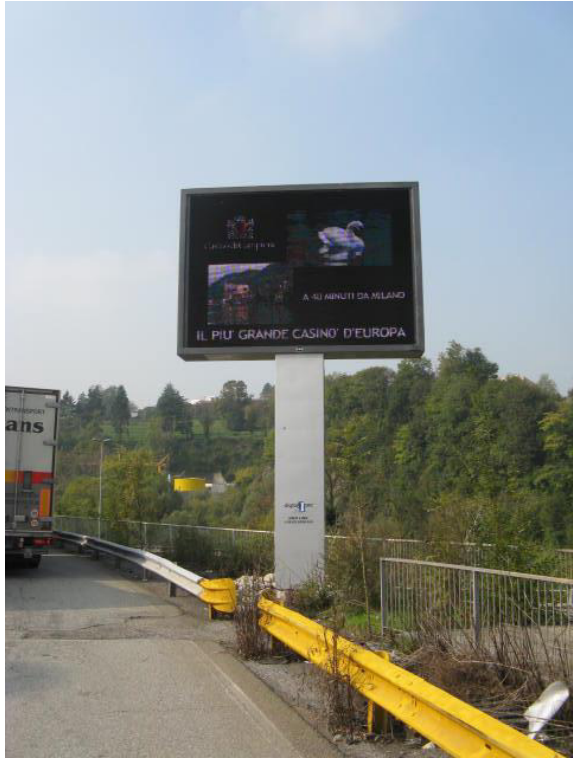
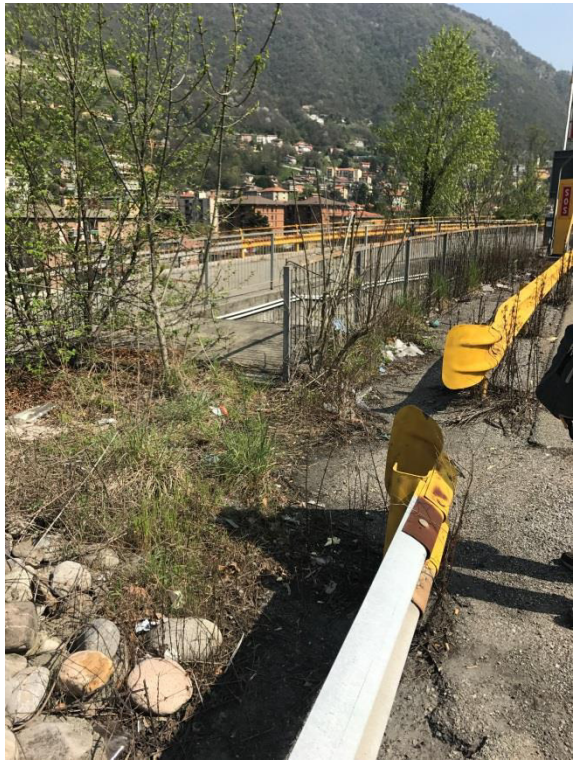
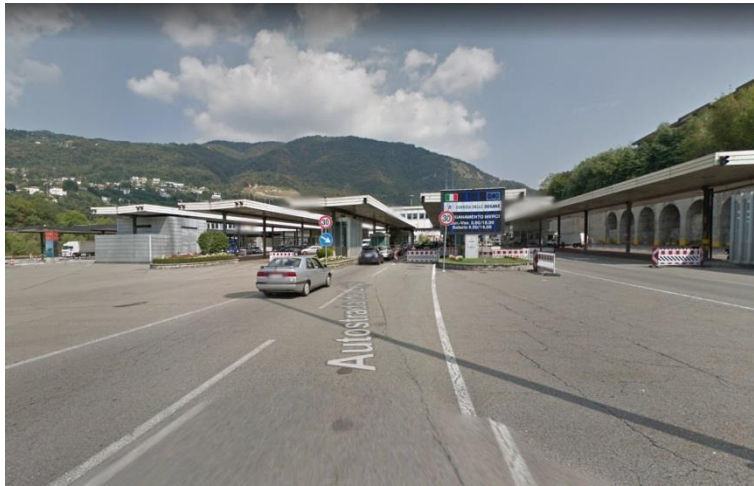
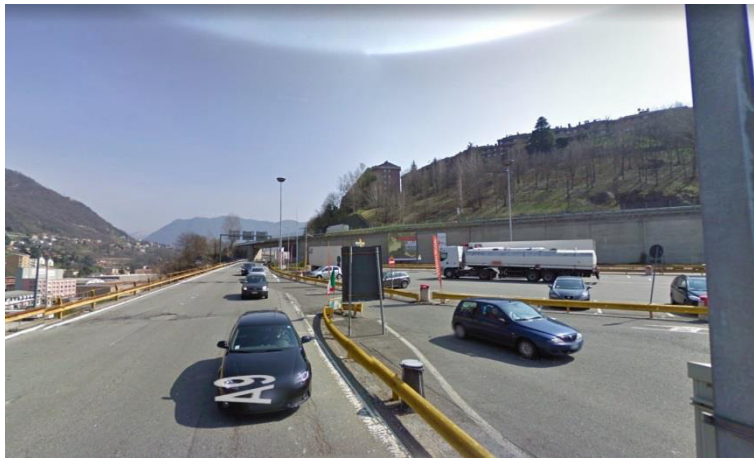
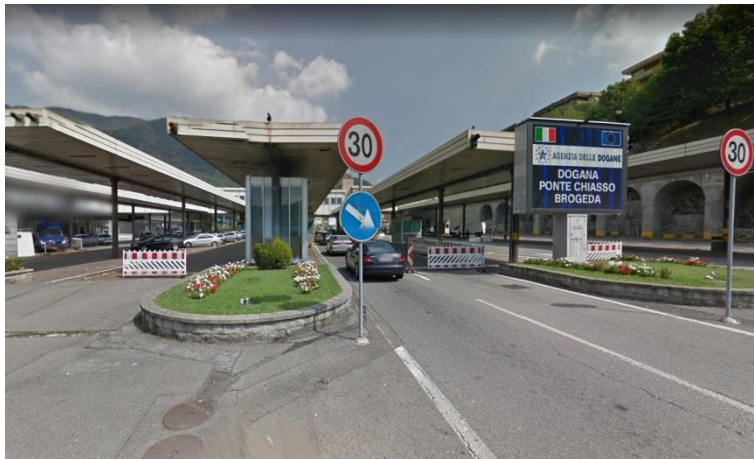
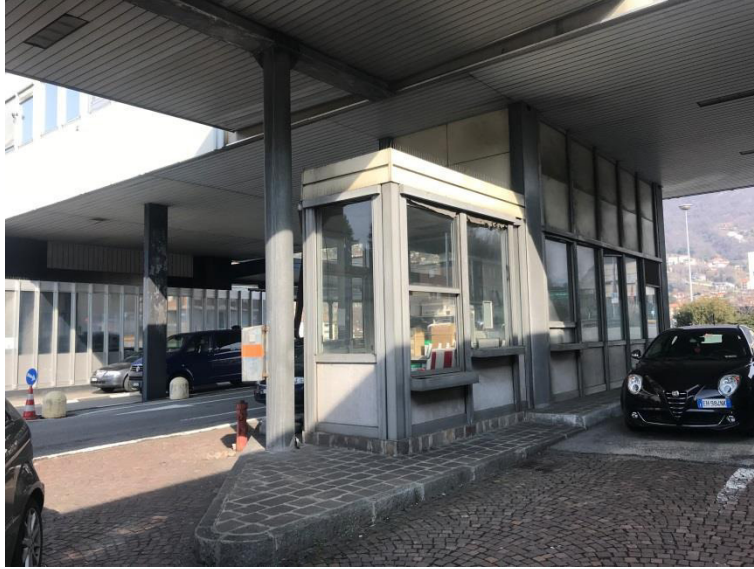
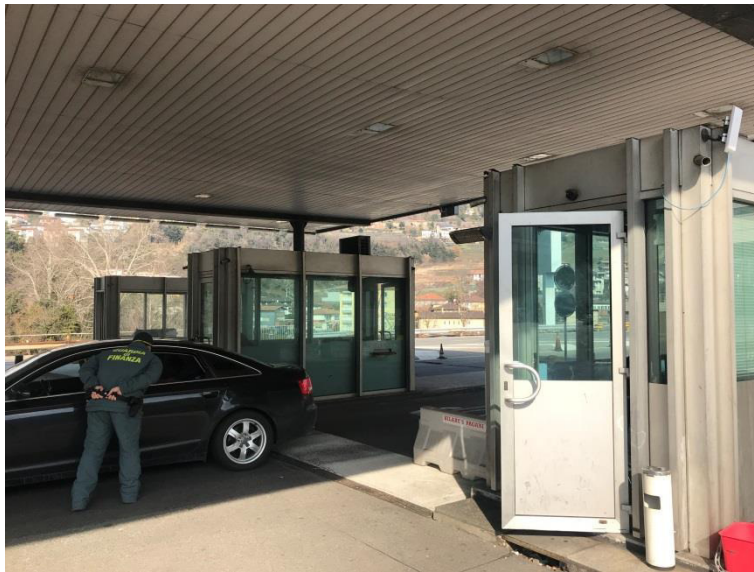
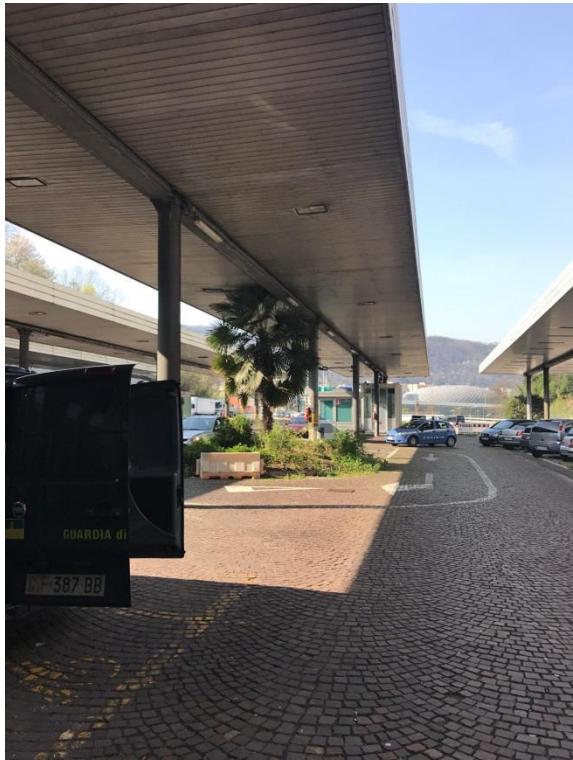
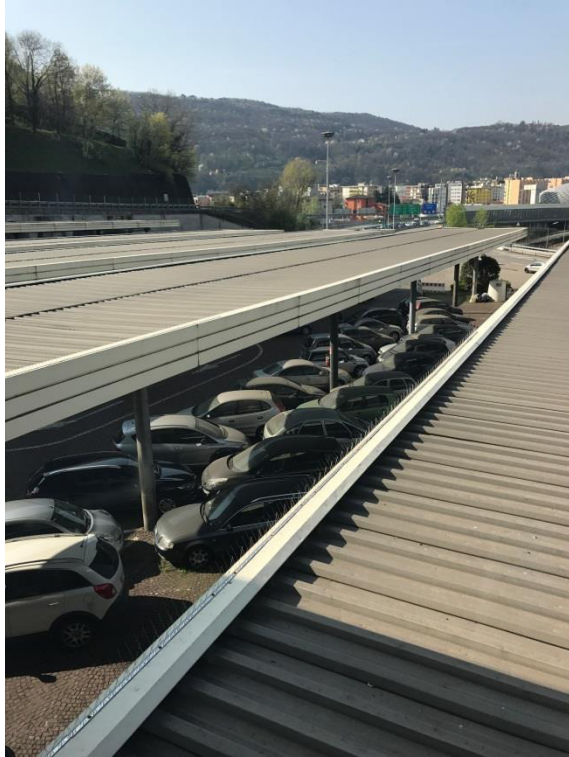
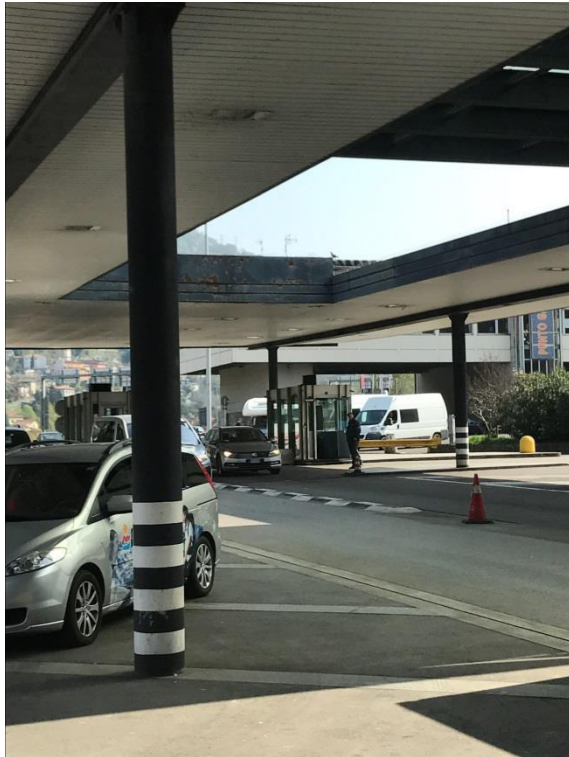
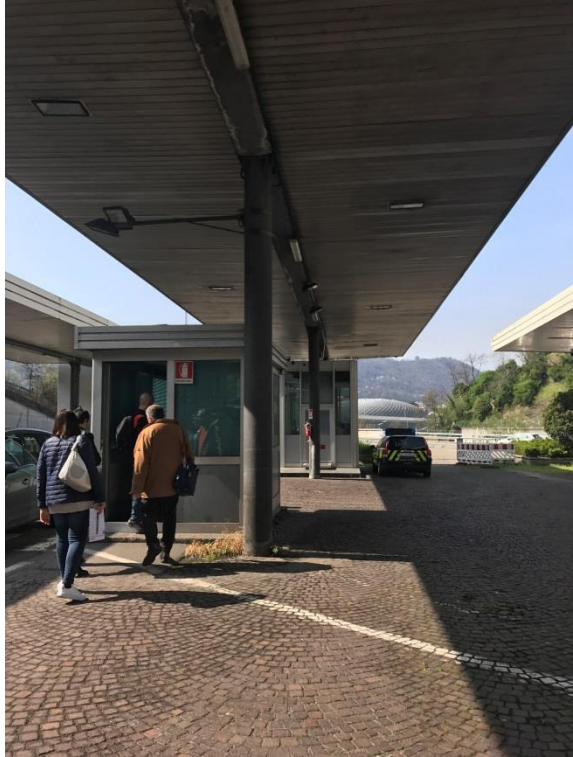
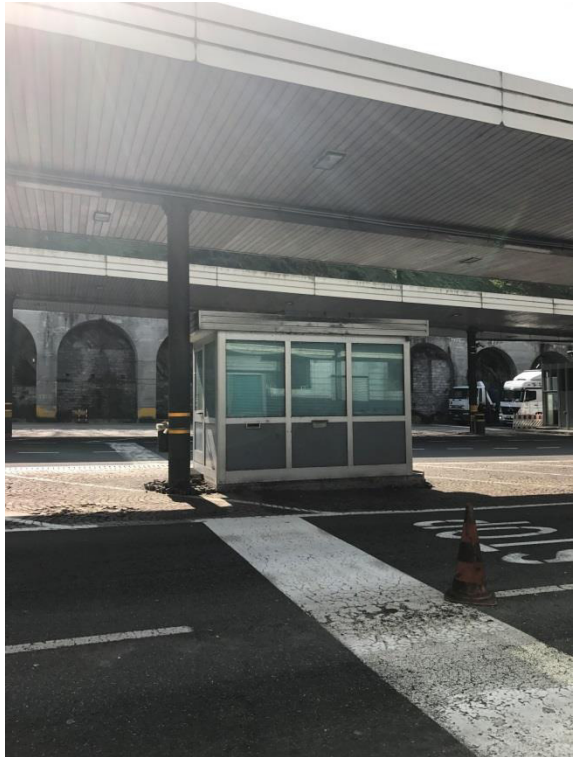
4.3 Relazione fotografica

Di seguito si riportano le foto più caratteristiche del compendio.

In particolare occorre sistemare la rete idraulica di scolo delle acque piovane del piazzale che attualmente non garantisce un deflusso omogeneo delle acque.

Parte del manto stradale risulta ammalorato e la segnaletica verticale e orizzontale insufficiente.

Le barriere di sicurezza stradale (guard-rail) prospicienti la via Brogeda risultano ammalorate con caratteristiche geometriche e meccaniche non rispondenti alla normativa vigente.

Alcune tettoie presentano la copertura degradata e necessitano di manutenzione così come occorre il rifacimento/ristrutturazione dei 6 gabbioni di controllo posti sotto le stesse tettoie.
