Completamento lavori di manutenzione straordinaria dell'appartamento al piano primo facente parte del complesso immobiliare di proprietà dello Stato denominato Padiglione Orologio Nuovo a Ponza (LT) in Via Carlo Pisacane, da destinare ad alloggio di servizio dell'Ufficio Circondariale Marittimo di Ponza - LTB0194.

Progetto Esecutivo

Relazione tecnico illustrativa

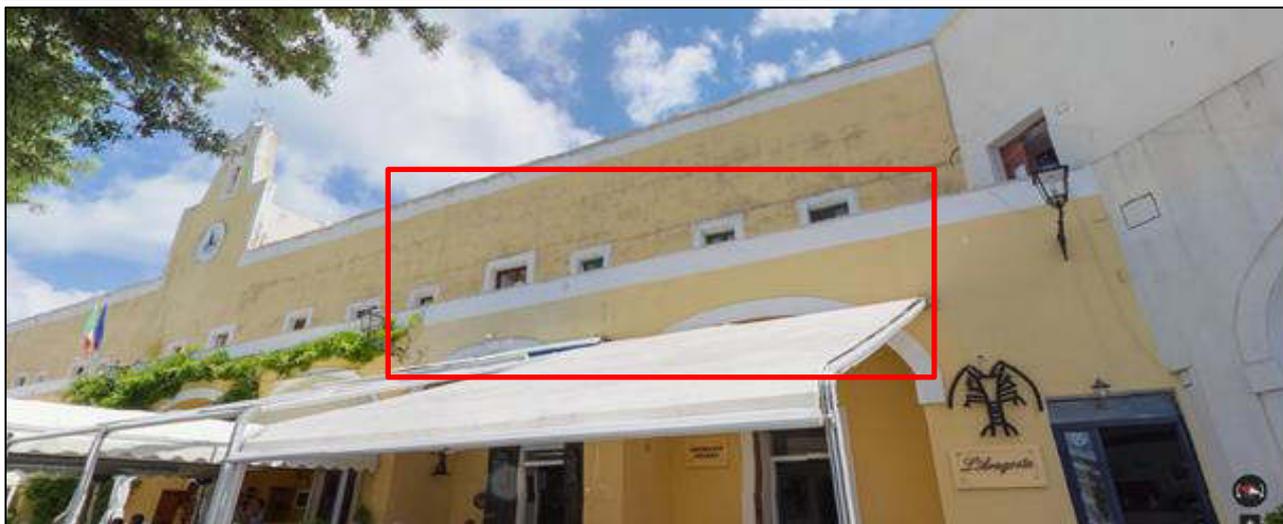
prospetto su via Pisacane

Lo stato dei luoghi originario è meglio rappresentato dalle fotografie di seguito riportate.

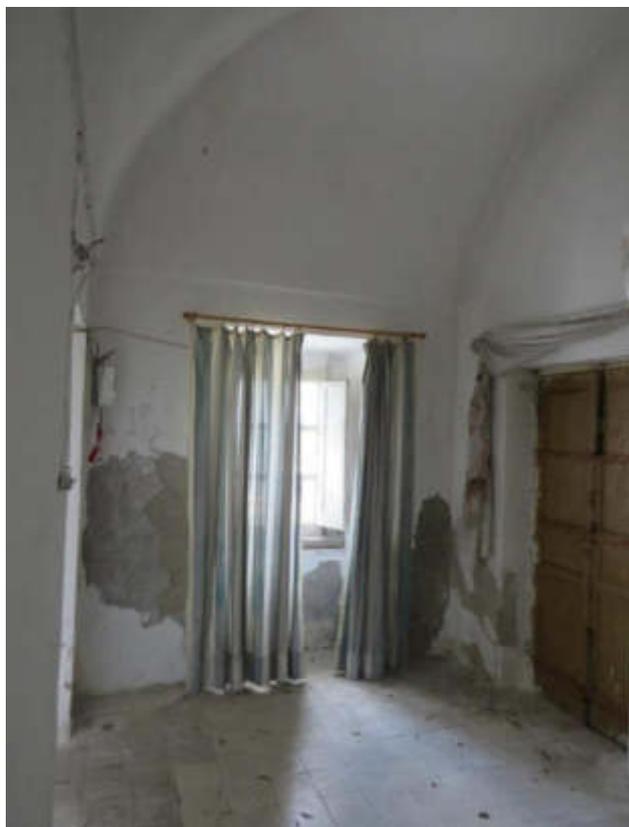
Interni

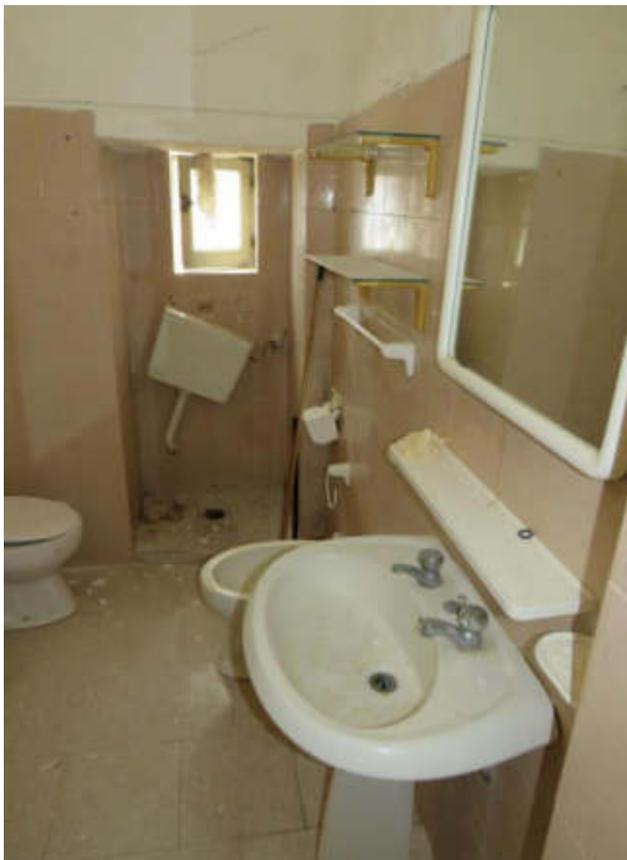
locale w-c

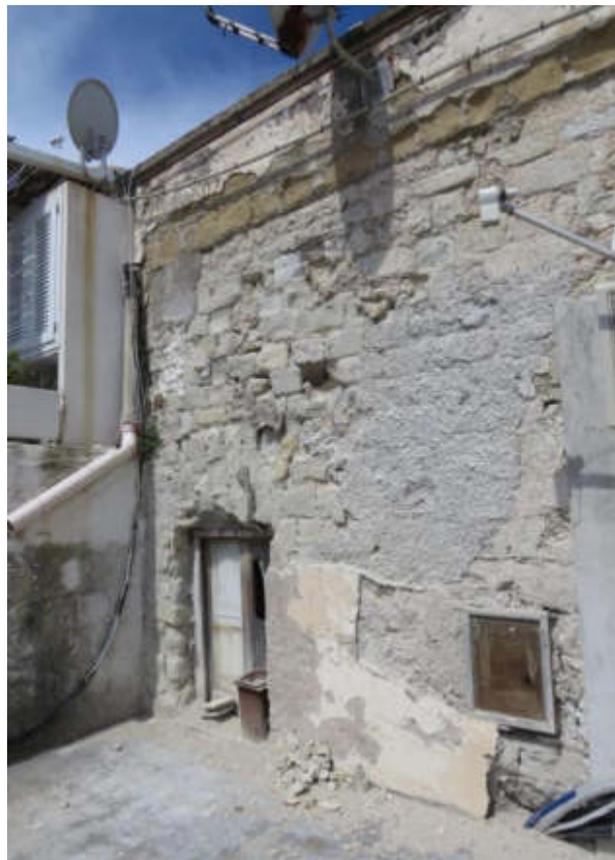
prospetto posteriore

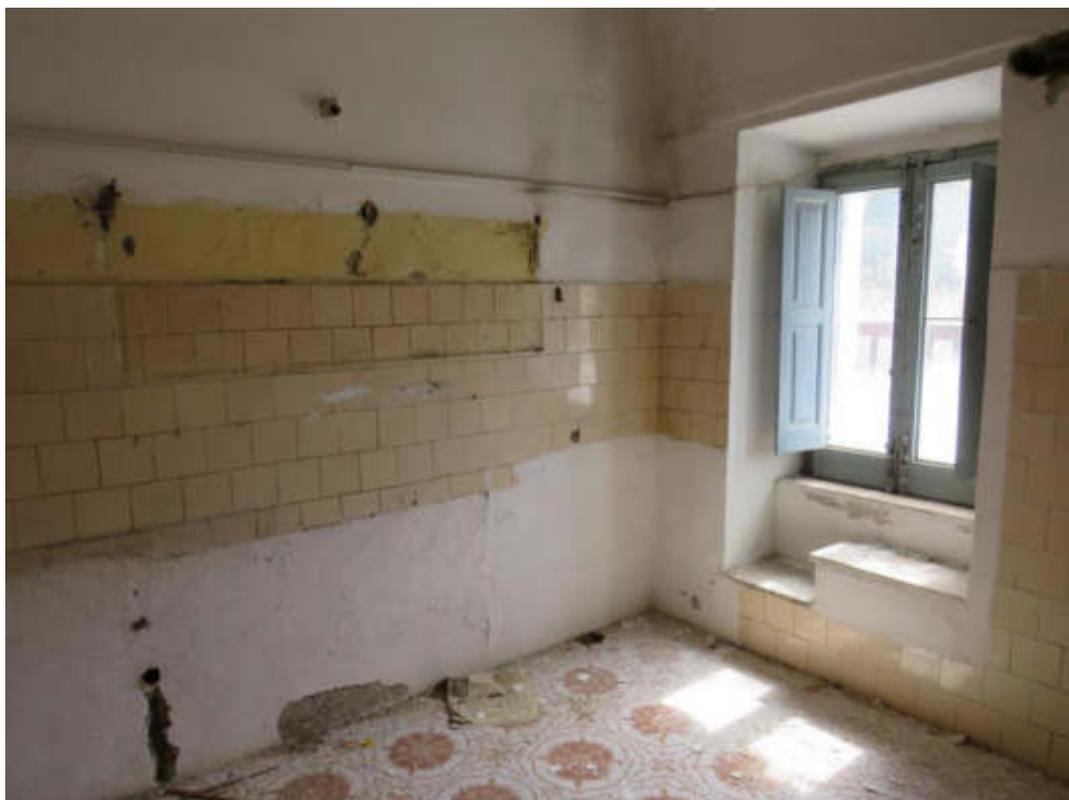
locale cucina

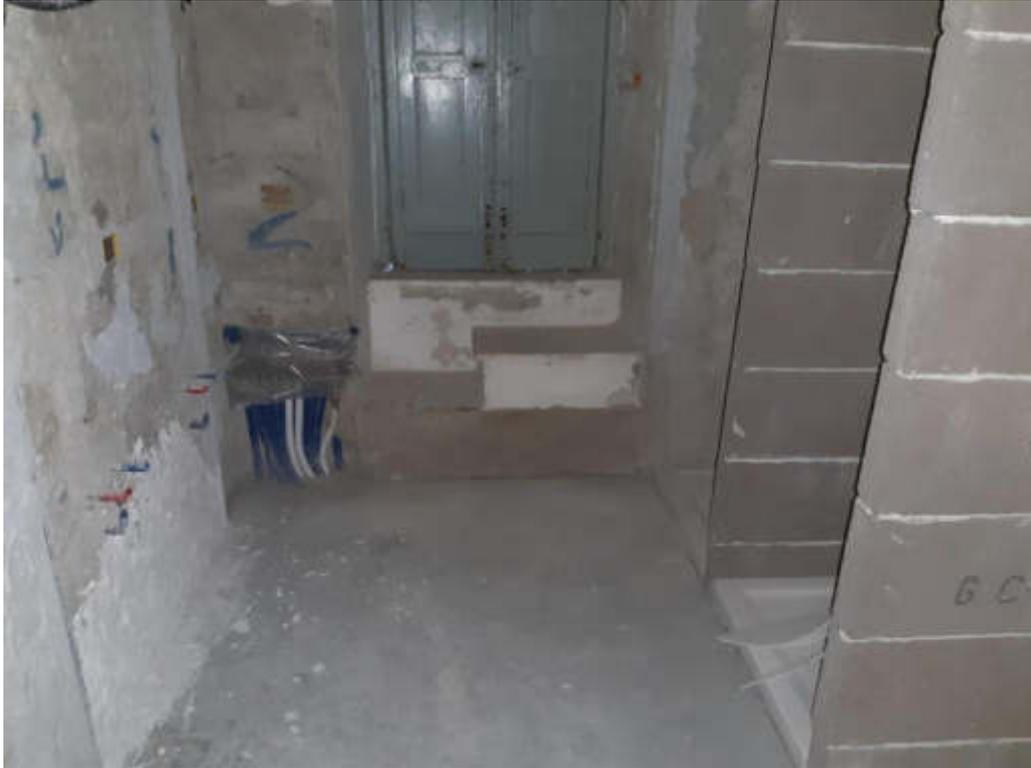
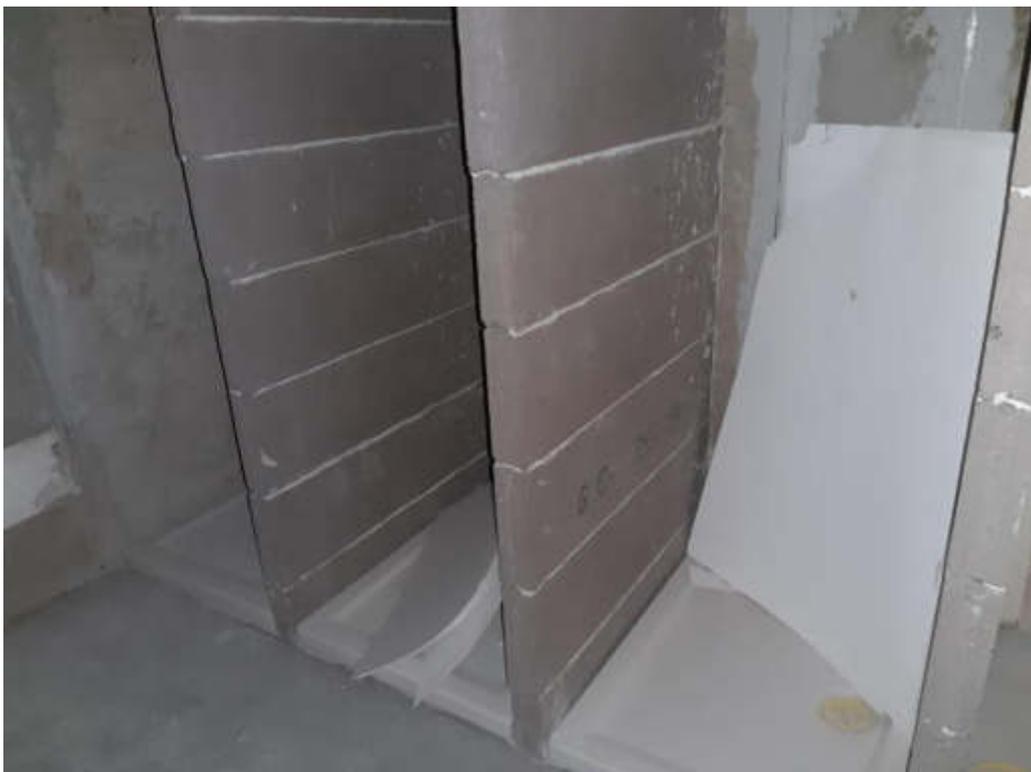
Trasformazione dell'ambiente originariamente destinato a cucina in un locale docce, dotato di tre docce e tre lavabi

- trasformazione dell'ambiente originariamente destinato a cucina in un locale docce, dotato di tre docce e tre lavabi;
- realizzazione di un locale bagno composto da due wc, un bidet e un lavabo;

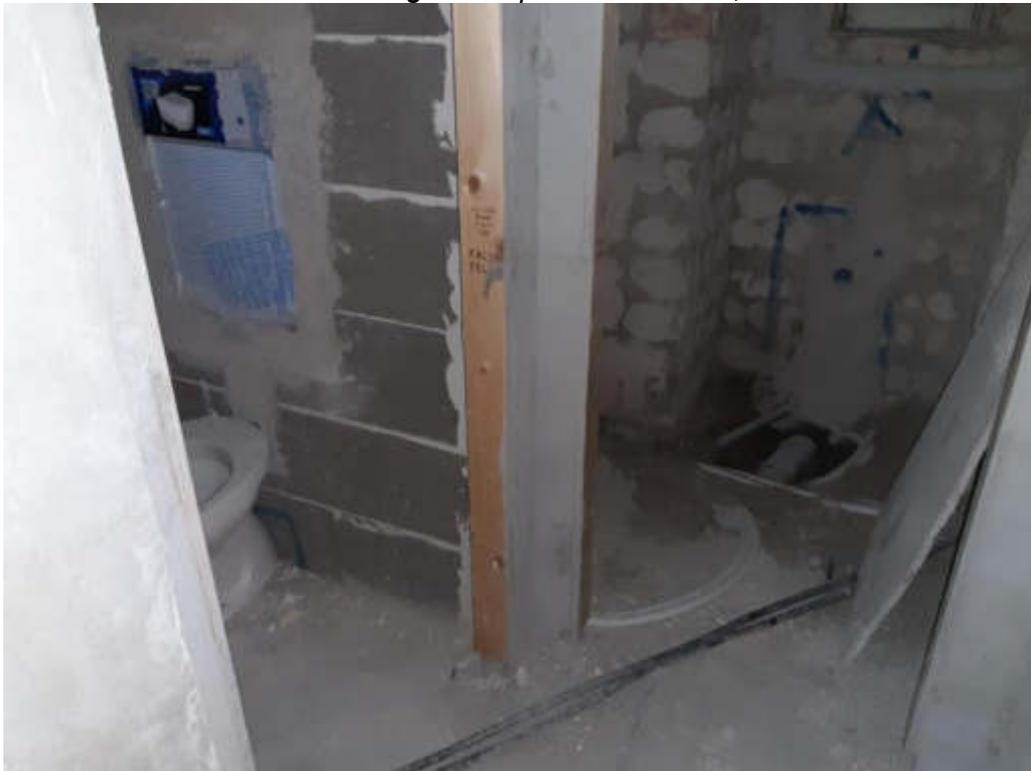
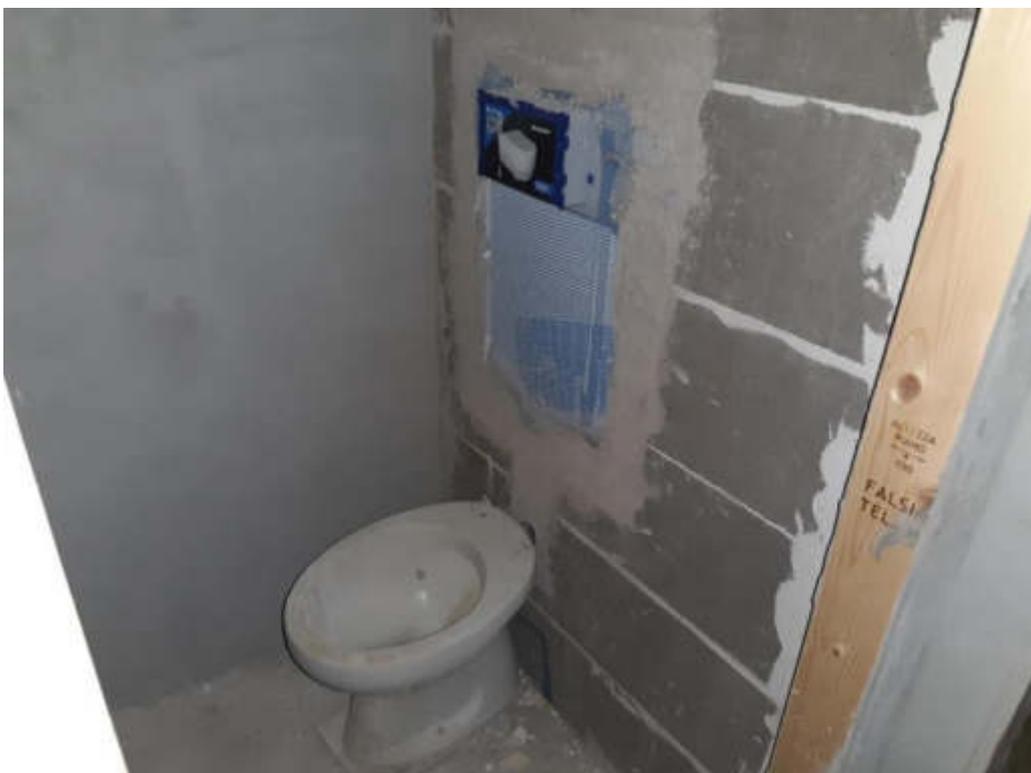
Realizzazione di un locale bagno composto da due wc, un bidet e un lavabo

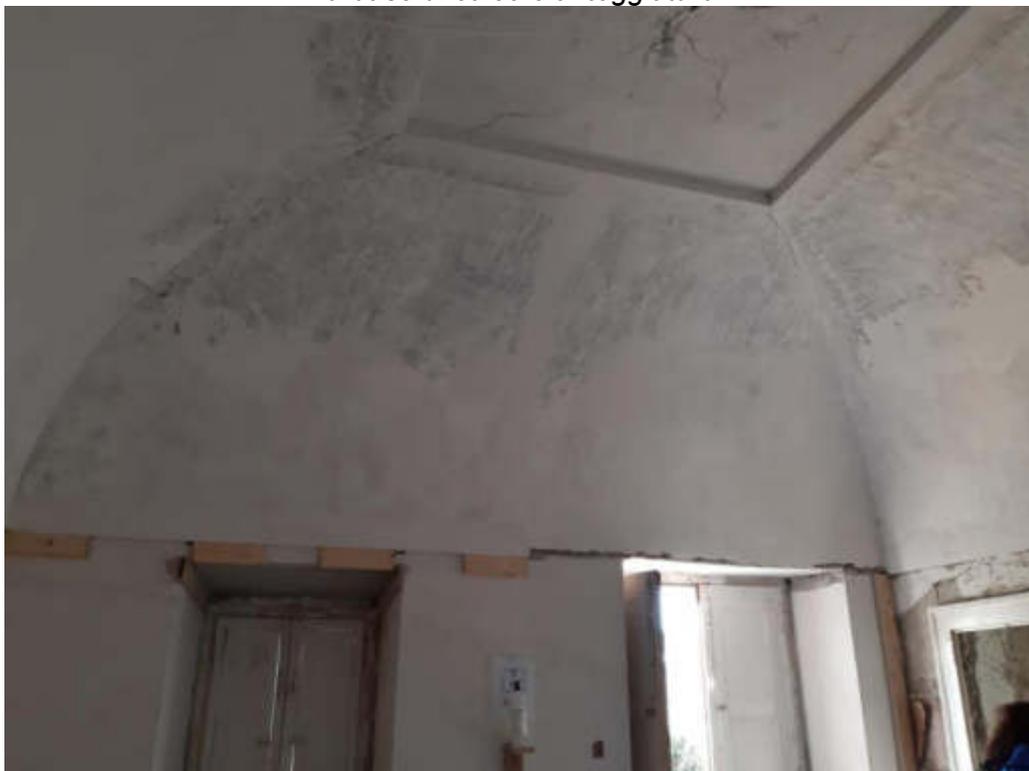
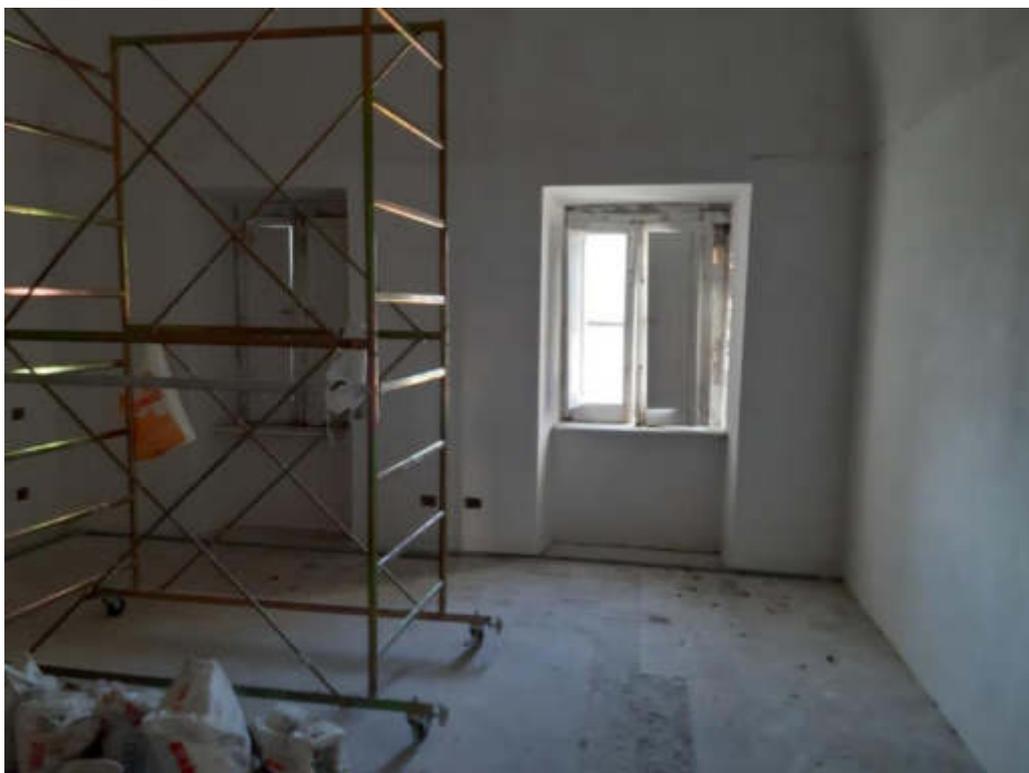
Spicconatura dell'intonaco interno ammalorato su pareti e volte, e realizzazione di nuovo intonaco a base di calce e tinteggiatura

- spicconatura dell'intonaco interno ammalorato su pareti e volte, e realizzazione di nuovo intonaco a base di calce e tinteggiatura;
- rifacimento della pavimentazione di tutti gli ambienti e del rivestimento murario dei locali docce e wc;

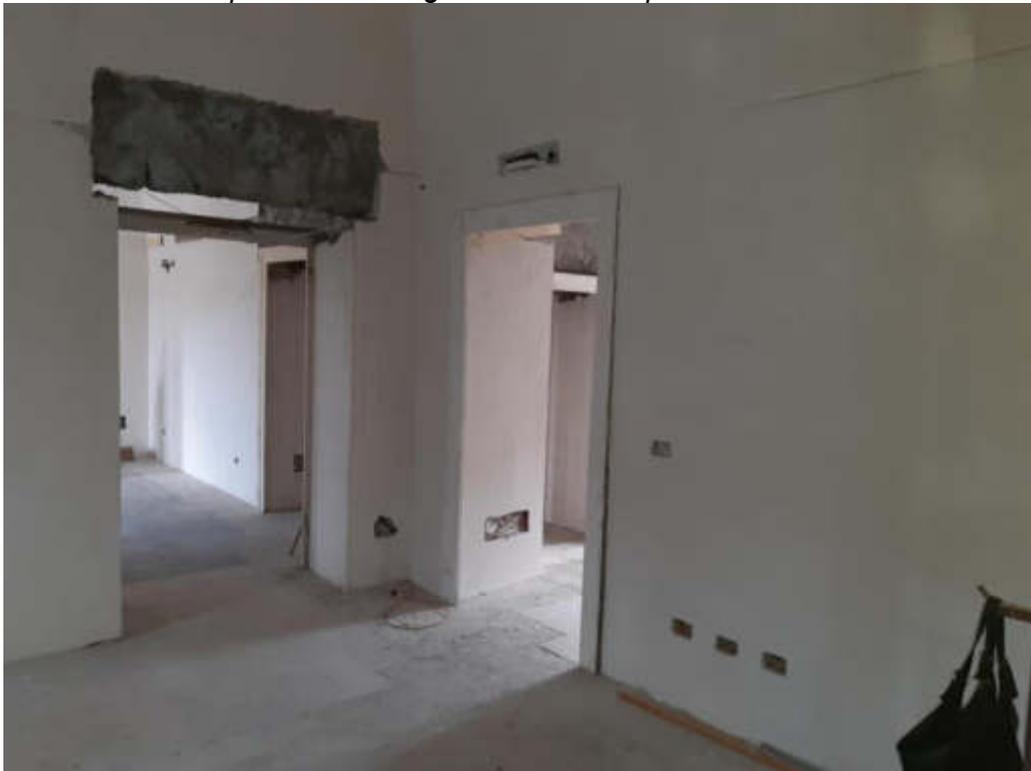
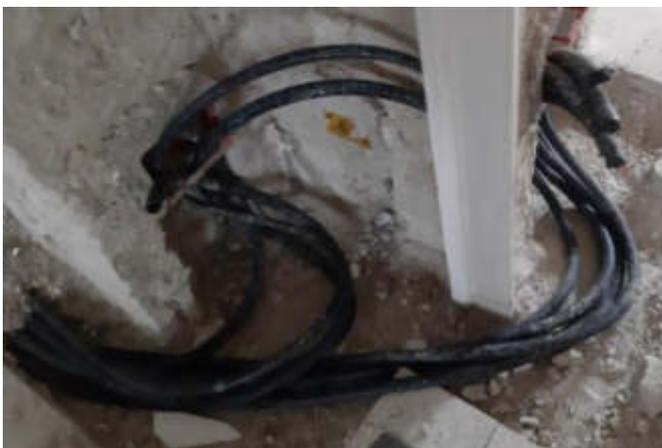
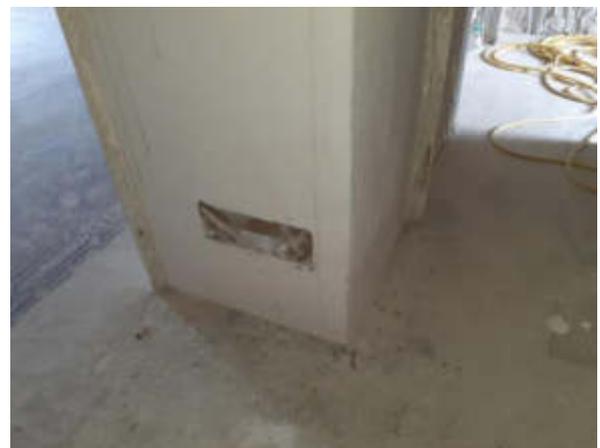
Ripristino ed adeguamento dell'impianto elettrico

Tubazione in corrugato

- impermeabilizzazione del solaio di copertura per mezzo di posa di membrana bituminosa;
- fornitura di discendente in ferro zincato;
- ripristino ed adeguamento dell'impianto elettrico;

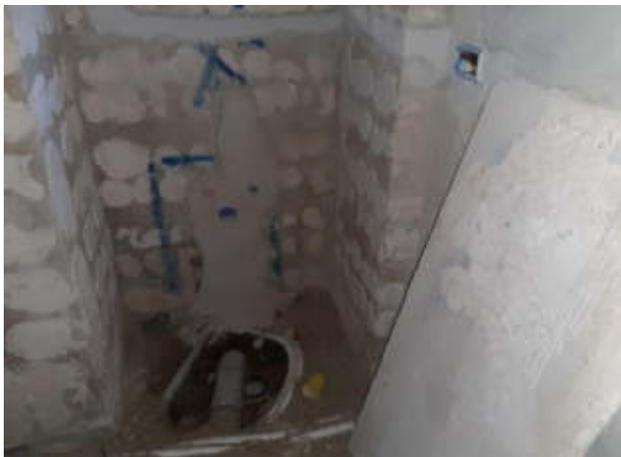
Adeguamento dell'impianto idrico-sanitario

Tubazione idrica: DVGW – Kiwa

- adeguamento dell'impianto idrico-sanitario;
- realizzazione impianto termico di riscaldamento e raffrescamento con generatore a pompa di calore e terminali a ventilconvettori.

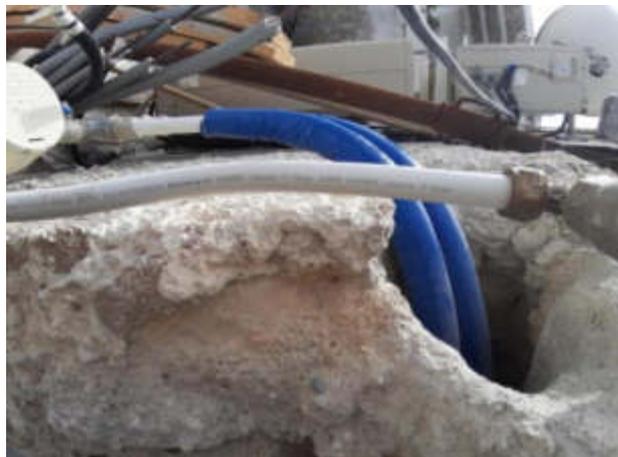
Tubazione di scarico: HT SAFE

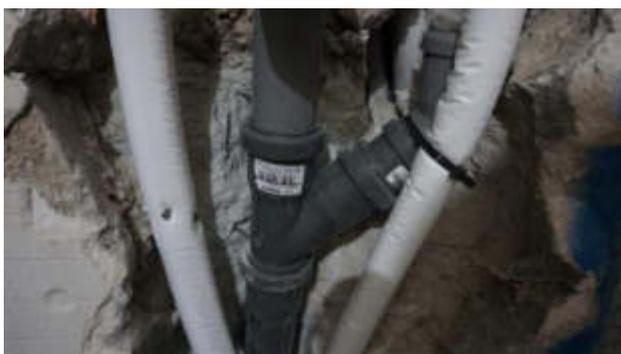
Tubazione di scarico: PESTAN

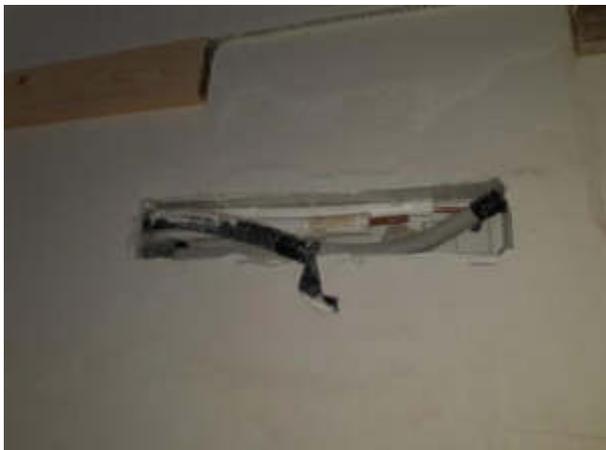
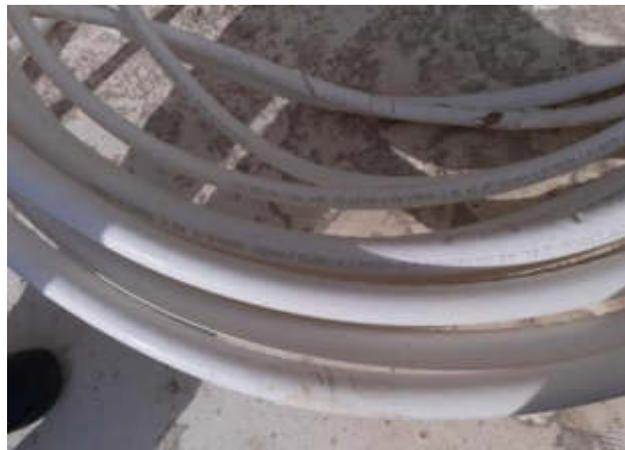
Realizzazione impianto termico di riscaldamento e raffrescamento con generatore a pompa di calore e terminali a ventilconvettori

Tubazione split: SCT SMISOL clim

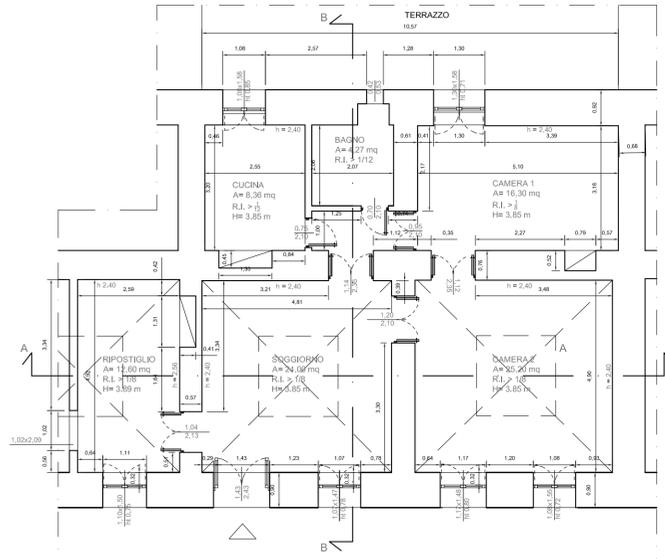
PIANTA QUOTATA

STATO DEI LUOGHI ORIGINARIO

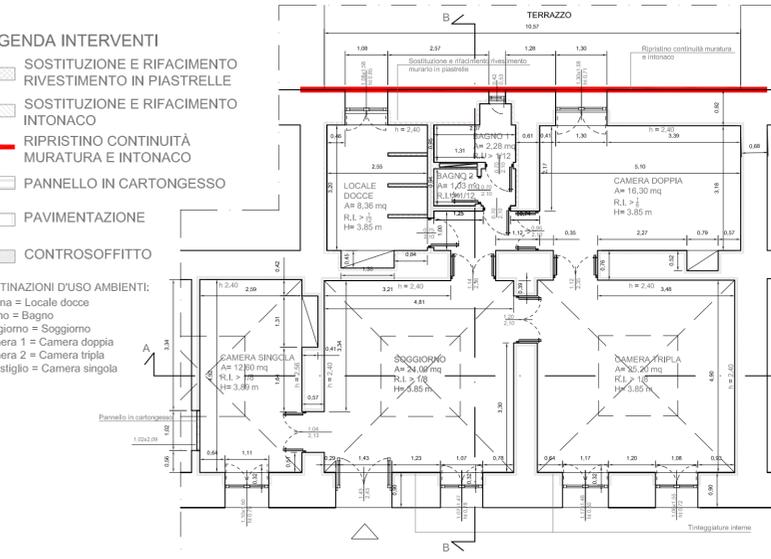
PIANTA QUOTATA

STATO DI PROGETTO

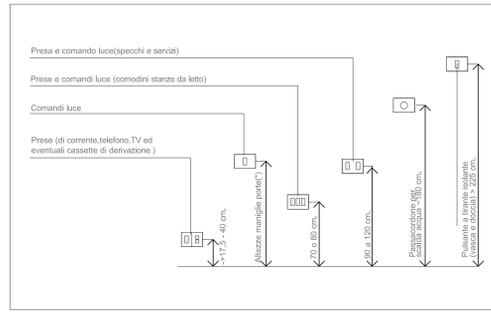
SCHEMA DELLE QUOTE D'INSTALLAZIONE PER PRESSE E COMANDI

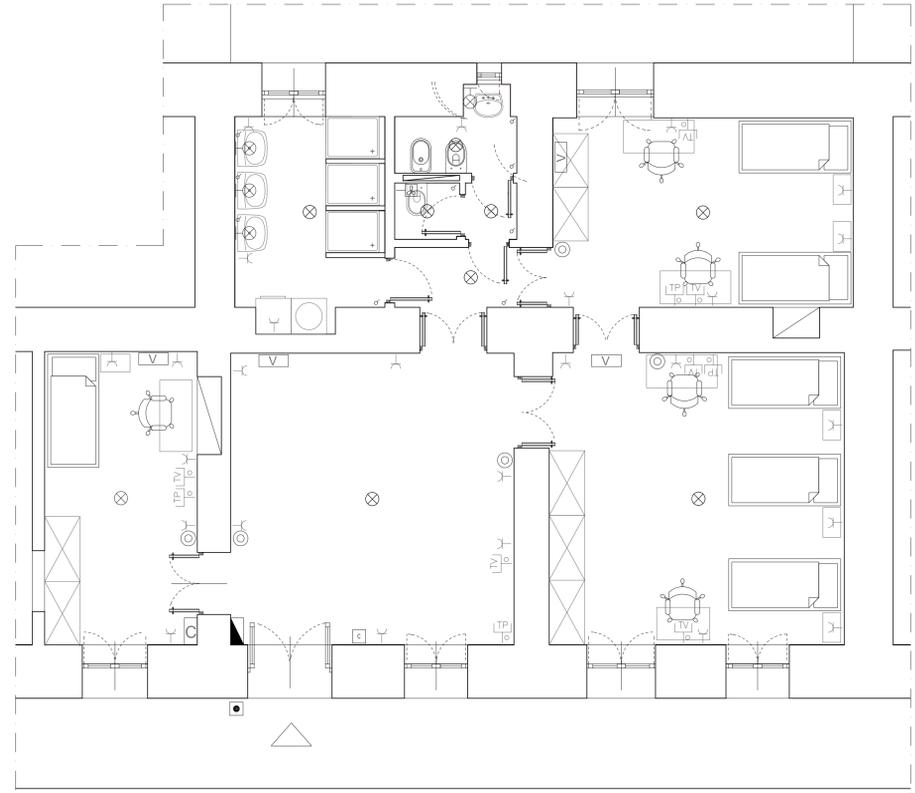
STATO DI PROGETTO IMPIANTO ELETTRICO

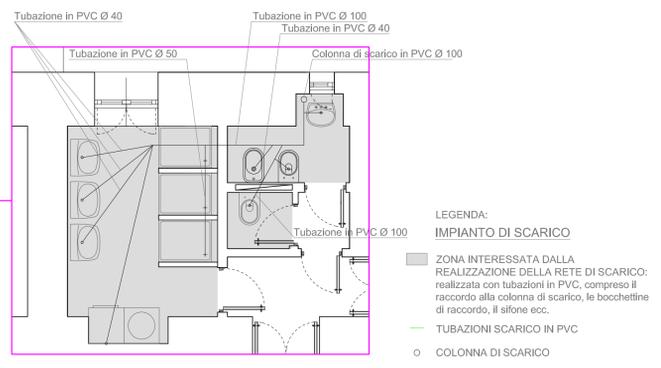
IMPIANTO DI SCARICO

- ZONA INTERESSATA DALLA REALIZZAZIONE DELLA RETE DI SCARICO: realizzata con tubazioni in PVC, compreso il raccordo alla colonna di scarico, le bocchette di raccordo, il sifone ecc.
- TUBAZIONI SCARICO IN PVC
- COLONNA DI SCARICO

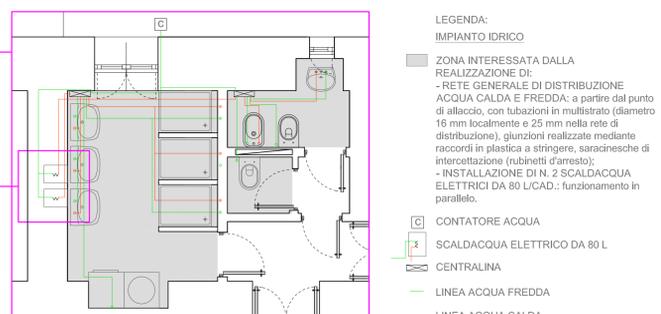
IMPIANTO IDRICO

POSIZIONAMENTO SCALDACQUA (SOPRA I LAVABI)

- ZONA INTERESSATA DALLA REALIZZAZIONE DI:
 - RETE GENERALE DI DISTRIBUZIONE ACQUA CALDA E FREDDA: a partire dal punto di allaccio, con tubazioni in multistrato (diametro 16 mm localmente e 25 mm nella rete di distribuzione), giunzioni realizzate mediante raccordi in plastica a stringere, saracinesche di intercettazione (rubinetti d'arresto);
 - INSTALLAZIONE DI N. 2 SCALDACQUA ELETTRICI DA 80 L/CAD.; funzionamento in parallelo.
- CONTATORE ACQUA
- SCALDACQUA ELETTRICO DA 80 L
- CENTRALINA
- LINEA ACQUA FREDDA
- LINEA ACQUA CALDA

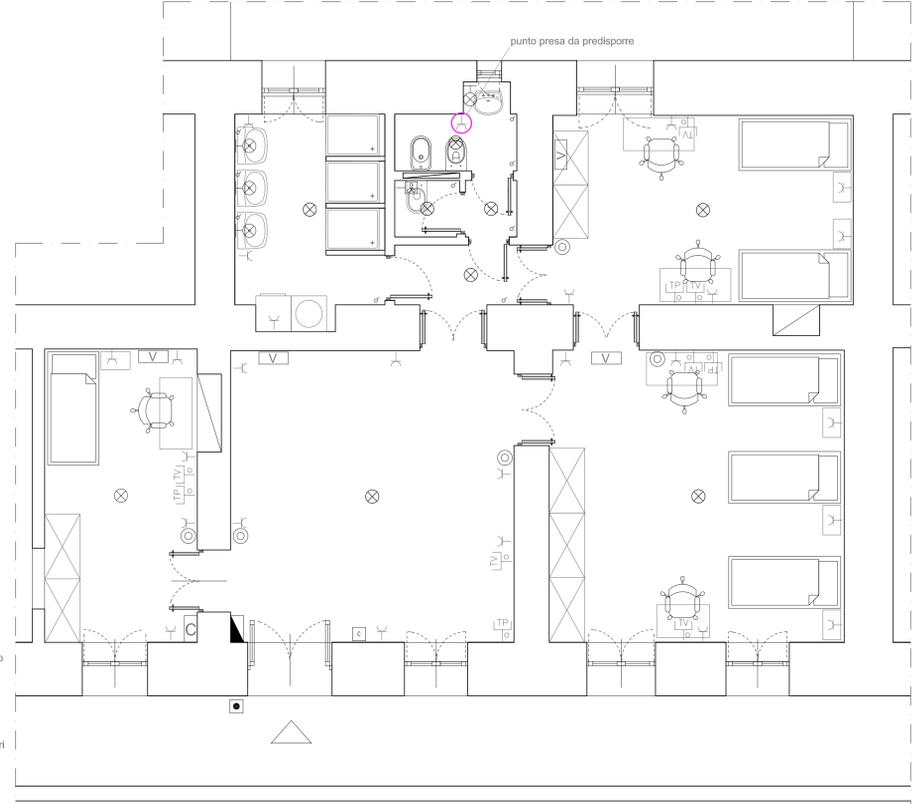
STATO AVANZAMENTO LAVORI IMPIANTO ELETTRICO

- realizzazione tracce e predisposizione ACS e corrugato impianto elettrico;
- predisposizione punti prese, comando e scatole di derivazione impianto elettrico;
- realizzazione tracce e predisposizione impianto di climatizzazione.

- realizzazione tracce e predisposizione ACS e corrugato impianto elettrico;
- predisposizione punti prese (eccetto una), comando e scatole di derivazione impianto elettrico.

- realizzazione tracce e predisposizione corrugato impianto elettrico.

INTERVENTI DA REALIZZARE: passaggio conduttori e installazione cestelli e fruti; realizzazione punti luce.

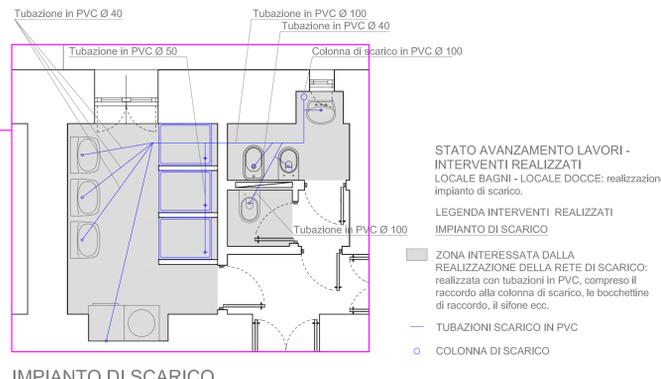
IMPIANTO DI SCARICO

STATO AVANZAMENTO LAVORI IMPIANTI IDRICO E DI SCARICO

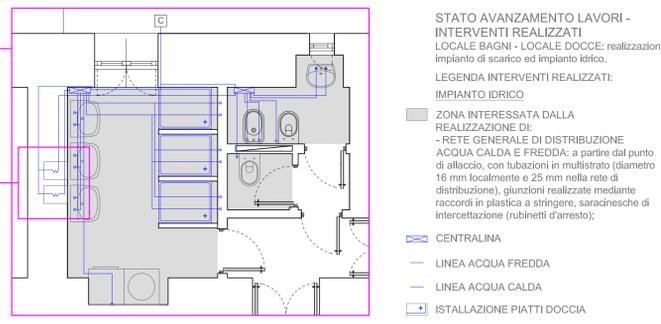
IMPIANTO IDRICO

POSIZIONAMENTO SCALDACQUA (SOPRA I LAVABI)
