PROGETTO
RESTAURO E RISANAMENTO CONSERVATIVO DEL CHIOSTRO DI S. ULDARICO PARMA

TITOLO
PROGETTO ESECUTIVO DI VARIANTE E DI COMPLETAMENTO

STATO DI VARIANTE
Colonnato Prospetto Sud

FILE
Tav.06.1_VAR

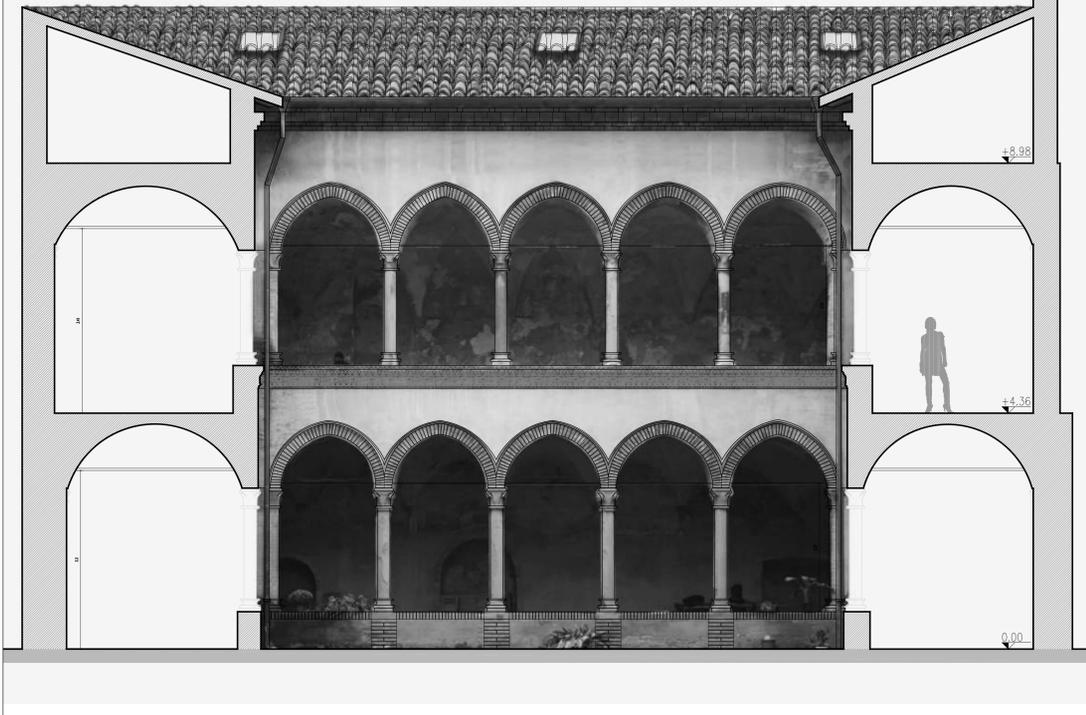
COLONNATO PROSPETTO SUD - Scala 1:50

RILIEVO E FOTOPIANO ANTE OPERAM

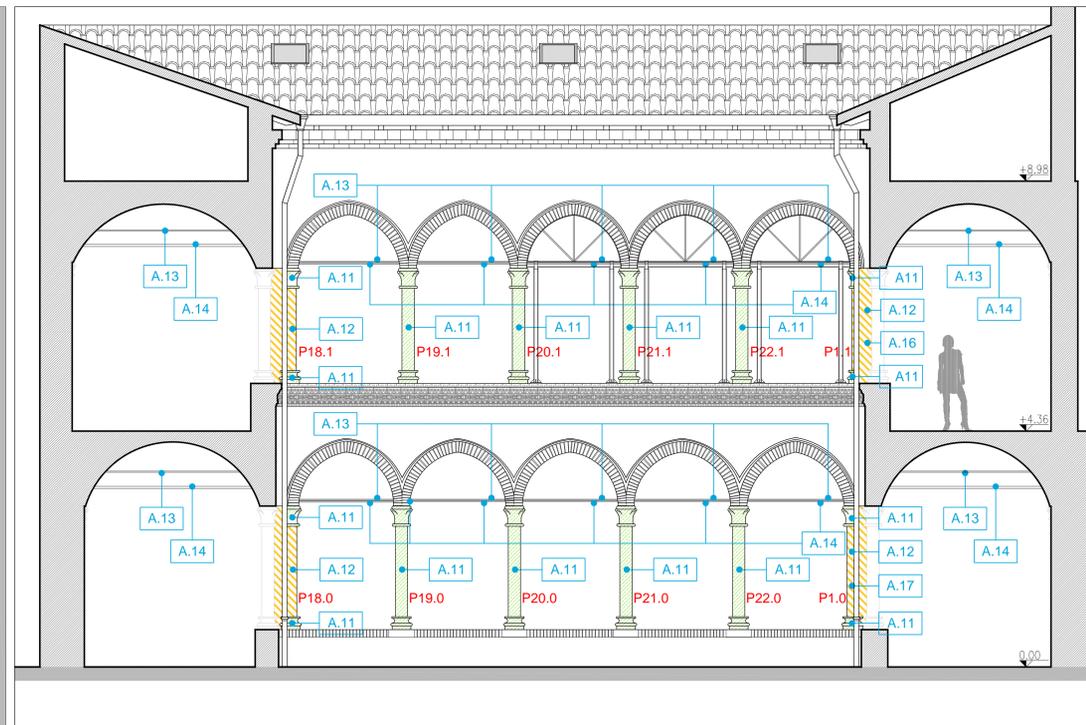
COLONNATO PROSPETTO SUD - Scala 1:50

PROGETTO DI CONSERVAZIONE

A.11	CONSOLIDAMENTO E RESTAURO ELEMENTI LAPIDEI	INTERVENTI ESEGUITI <ul style="list-style-type: none"> spolveratura dei depositi polverulenti con pennelli morbidi lavaggio con acqua demineralizzata consolidamento corticale con stesura a pennello di silicato di etile; due cicli a distanza di tre settimane pulitura integrale con impacchi di polpa di cellulosa miscelata ad una soluzione satura di carbonato d'ammonio e 5% di EDTA Bisodico pulitura con spazzolini di setola e di otone risciacquo con acqua demineralizzata stuccatura delle lacune con impasto di grassello di calce e polvere di marmo con croma similari all'elemento lapideo oggetto di intervento INTERVENTI DI COMPLETAMENTO DA ESEGUIRE <ul style="list-style-type: none"> rimozione della polvere, accumulata durante il periodo di sospensione dei lavori, con pennellesse morbide per rimuovere i detriti superficiali e aspirazione dei residui con aspirapolvere consolidamento corticale con stesura a pennello di estere etilico dell'acido silicico - monocomponente fluido, incolore, in solvente, in percentuali (in peso) comprese fra 80 e 80%, mediante applicazione fino a rifiuto

A.12	RIPRISTINO SAGRAMATURA	INTERVENTI DI COMPLETAMENTO DA ESEGUIRE <ul style="list-style-type: none"> rimozione di depositi superficiali incoerenti a secco con pennellesse, spazzole e aspiratori rimozione di depositi superficiali parzialmente aderenti con acqua, spruzzatori, pennelli, spazzole, spugne rimozione meccanica di stuccature eseguite durante interventi precedenti ripresa della statura dei giunti con le seguenti modalità: stuccatura delle connesse con malta di calce e inerti adeguati revisione cromatica per eliminare gli squilibri eccessivi creati nel tono generale del paramento murario e delle integrazioni, da eseguirsi mediante velature con acqua di calce pigmentata
A.13	INTEGRAZIONE CATENE IN ACCIAIO	INTERVENTI ESEGUITI <ul style="list-style-type: none"> integrazione catene in acciaio con nuove barre M20 classe 5.6 verniciatura con tinta ocra similare alla trinteggiatura volte caratteristiche materiali ed ancoraggi secondo elaborati strutturali di progetto INTERVENTI DI COMPLETAMENTO DA ESEGUIRE <ul style="list-style-type: none"> completamento degli inghisaggi con resina epossidica e messa in tiro catene trasversali sulla parete Nord (per maggiori dettagli si rimanda alla relazione del progetto strutturale) completamento degli inghisaggi con resina epossidica e messa in tiro catene trasversali e longitudinali sulle colonne del chiostro (per maggiori dettagli si rimanda alla relazione del progetto strutturale)

A.14	MANTENIMENTO IN OPERA CATENE ESISTENTI	INTERVENTI ESEGUITI <ul style="list-style-type: none"> mantenimento in opera catene metalliche esistenti
A.15	CENTINATURE METALLICHE	INTERVENTI DI COMPLETAMENTO DA ESEGUIRE <ul style="list-style-type: none"> fornitura e posa di centinature metalliche in acciaio zincato e verniciato colore da definire su capionatura a scelta della D.L.; (per ogni maggiore dettaglio sulle specifiche della carpenteria metallica e del posa si rimanda alle tavole del progetto strutturale)
A.16	INIEZIONI ARMATE	INTERVENTI DI COMPLETAMENTO DA ESEGUIRE <ul style="list-style-type: none"> risarciture delle lesioni presenti sul paramento in mattoni per ricostituire la continuità della struttura muraria mediante iniezioni armate con barre in fibra di vetro; (per ogni maggiore dettaglio si rimanda alle tavole del progetto strutturale)
A.17	CUCI E SCUCI	INTERVENTI DI COMPLETAMENTO DA ESEGUIRE <ul style="list-style-type: none"> risarciture delle lesioni presenti sul paramento in mattoni per ricostituire la continuità della struttura muraria mediante intervento di cucì e scuci con mattoni fatti a mano e malta idraulica a base di calce e ritiro compensato; (per ogni maggiore dettaglio si rimanda alle tavole del progetto strutturale)
