RESTAURO E RISANAMENTO CONSERVATIVO DEL CHIOSTRO DI S. ULGARICO PARMA

PROGETTO ESECUTIVO DI VARIANTE E DI COMPLETAMENTO

STATO DI VARIANTE
 Recupero Affreschi Prospetto Est

SCALE 1/50
 TAV. 09 VAR

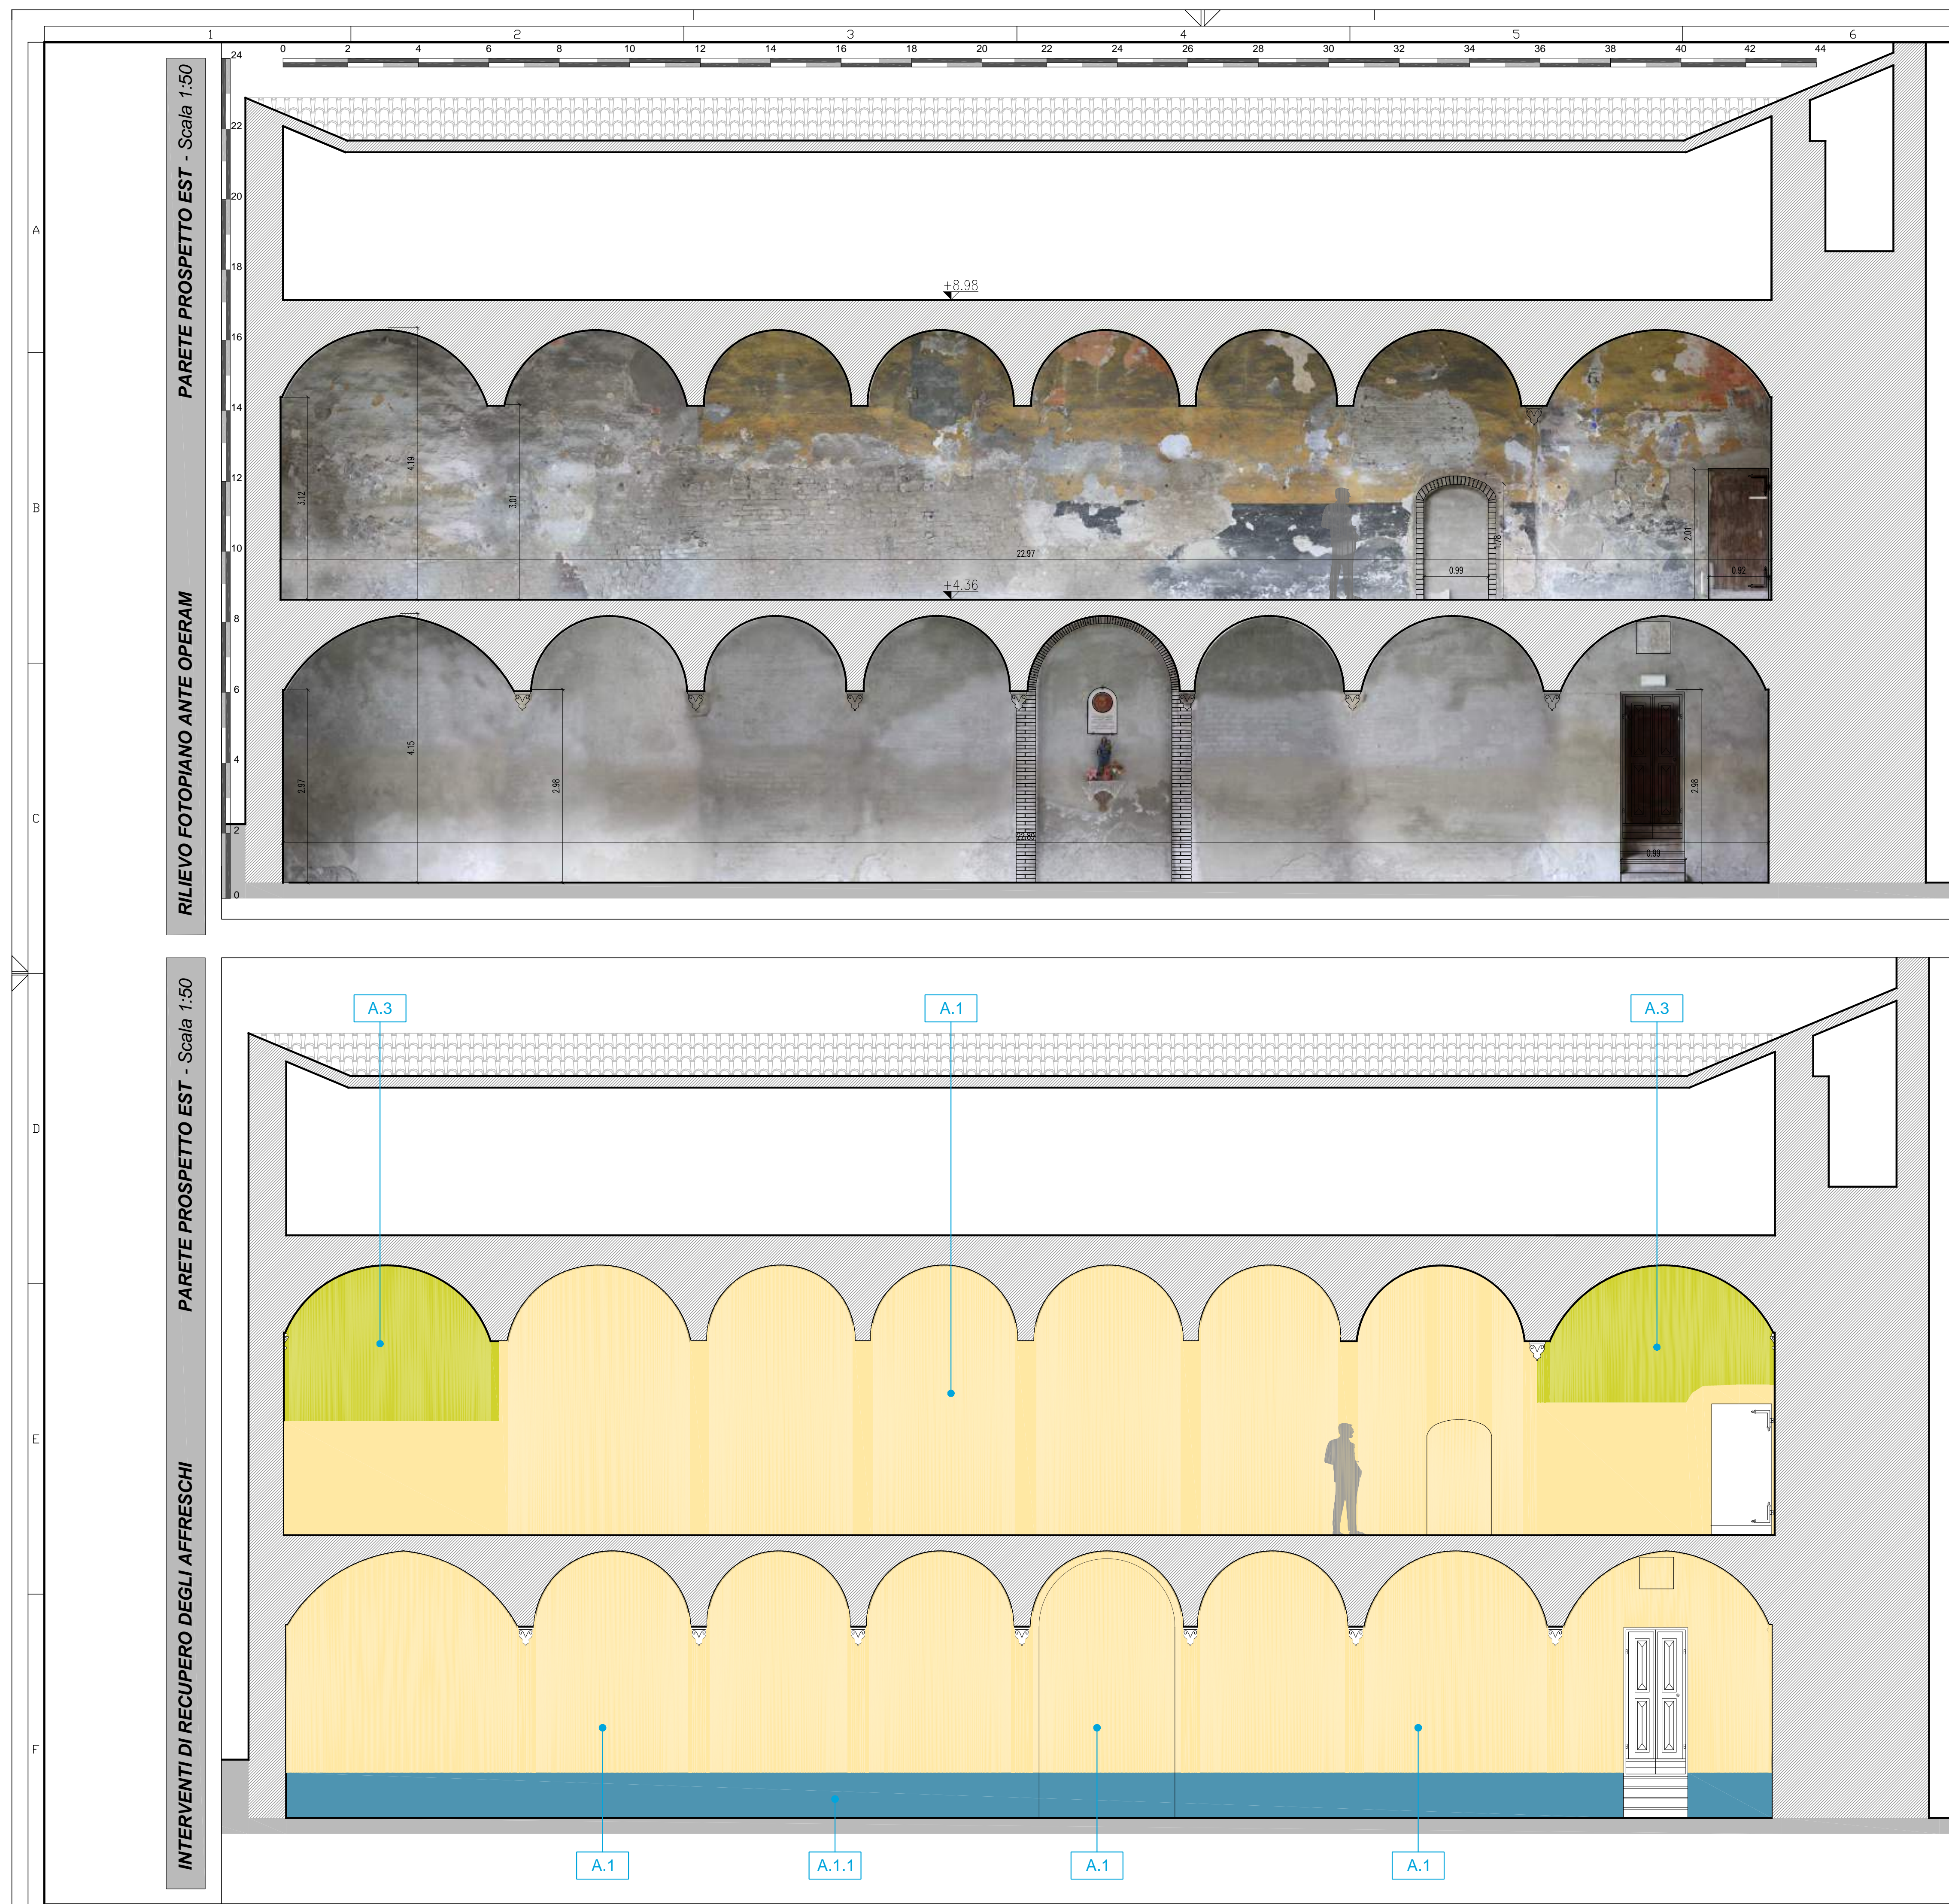
ANALISI DEGLI INTERVENTI

COD. INTERVENTI	DESCRIZIONE
A.1	RIFACIMENTO INTONACI
	ESEGUITI
ASPORTAZIONE	<ul style="list-style-type: none"> • asportazione totale dell'intonaco
STILATURA DEI GIUNTI	<ul style="list-style-type: none"> • riparazione di lesioni isolate eseguita con colli di miscela legante costituita da calce sabbia fine o polvere di marmo
REALIZZAZIONE INTONACO	<ul style="list-style-type: none"> • intonaco di calce idrata • preparazione del supporto; • primo strato di rinzafo; • strato di arriccio in strati successivi e ultimo strato stagiato e fratazzato; • finitura ad intonachino rustico con calce idrata
	DA ESEGUIRE - INTERVENTI DI COMPLETAMENTO
RIVESTIMENTO CON PITTURA A CALCE	<ul style="list-style-type: none"> • rivestimento con pittura a base di calce e di leganti organici due mani di fondo e una di velatura a fratazzo o a pennello
A.1.1	TRATTAMENTO ANTIUMIDO
	ESEGUITI
REALIZZAZIONE INTONACO	<ul style="list-style-type: none"> • intonaco traspirante deumidificante ad elevata porosità, igroscopicità, traspirabilità e ridotto assorbimento capillare d'acqua.

DA ESEGUIRE - INTERVENTI DI COMPLETAMENTO
RIVESTIMENTO CON PITTURA A CALCE	<ul style="list-style-type: none"> • rivestimento con pittura a base di calce e di leganti organici due mani di fondo e una di velatura a fratazzo o a pennello
A.3	CONSOLIDAMENTO E RESTAURO DELLE SUPERFICI PITTORICHE
	ESEGUITI
PRECONSOLIDAMENTO DELLE PELLICOLE PITTORICHE	<ul style="list-style-type: none"> • Preconsolidamento mediante applicazione a pennello di nano molecole di idrossido di calcio "Nanorestore" in soluzione al 10-20% in alcool isopropilico, infiltrate attraverso veline di carta giapponese; gli intonaci pericolanti sono stati assicurati con iniezioni di malta da consolidamento, malta semifluida a base di calce idraulica a basso contenuto di sali solubili "PLM-A di C.T.S.". Per garantire maggiore stabilità agli intonaci sono state realizzate stuccature salvaborlo composte di grassello di calce sabbia di fiume e polvere di marmo.

DA ESEGUIRE - INTERVENTI DI COMPLETAMENTO
DESCIALBO	<ul style="list-style-type: none"> • L'operazione di descialbo è stata effettuata con l'ausilio di bisturi, martelline e malte in fibra di vetro. L'operazione è stata proceduta da ripetuti impacchi a base di Carbonato d'ammonio in soluzione satura o Acetato d'ammonio in soluzione acquosa al 10% in polpa di cellulosa. Gli impacchi sono stati mantenuti a contatto con la superficie mediamente un'ora circa.
CONSOLIDAMENTO	<ul style="list-style-type: none"> • consolidamento dei distacchi interni degli intonaci è avvenuto mediante iniezioni di malta da consolidamento "PLM-A" di C.T.S., malta semiliquida a base di calce idraulica a basso contenuto di sali solubili. Questa fase ha permesso il riempimento delle sacche createsi in profondità a causa di distacchi interni, garantendo all'intonaco una maggiore integrità strutturale.
PULITURA	<ul style="list-style-type: none"> • la pulitura della superficie pittorica è stata condotta con nuovi impacchi a base di polpa di cellulosa e carbonato d'ammonio, per rimuovere sporco organico e residui di scialbo ancora presenti;

RIMOZIONE DELLE STUCCATURE NON IDONEE	<ul style="list-style-type: none"> • le stuccature di malta cementizia e ammalorate sono state rimosse con l'ausilio di piccoli martelli e scalpelli; i bordi sono stati successivamente assicurati con la realizzazione di stuccature salvaborlo, composte da grassello di calce, sabbia di fiume e polvere di marmo
PROVA DI RITOCOCCO	<ul style="list-style-type: none"> • è stato effettuata una prova di ritocco su una lunetta dipinta; la prova è stata effettuata con l'utilizzo di pigmenti in polvere stabili alla luce, legati con resina acrilica al 5%
	DA ESEGUIRE - INTERVENTI DI COMPLETAMENTO
VERIFICA DELLE SUPERFICI	<ul style="list-style-type: none"> • attenta verifica di tutte le superfici da trattare con spolveratura a pennello per la rimozione dei depositi accumulati nei mesi di sospensione dei lavori, nonché dal consolidamento di quelle porzioni che avessero subito ulteriori distacchi

REINTEGRAZIONE PITTORICA	<ul style="list-style-type: none"> • l'intervento dovrà essere, indipendentemente dalla tecnica prescelta, sufficientemente distinguibile dall'originale e reversibile; • la natura dei colori per ripristinare la continuità cromatica saranno temperi di calce e/o colori ad acquarello; • in presenza di abrasioni, cadute della pellicola pittorica, la reintegrazione avverrà mediante velature ad acquarello, utilizzando pennelli sottili; • in presenza di lacune, la reintegrazione avverrà con ricostruzione a tono cromatico abbassato con velature di acquarello.
