SAD0112 "Palazzo Bifani" sito in Torraca (SA) alla via Roma, 6.

Lavori di manutenzione straordinaria finalizzati alla messa in sicurezza dell'immobile.

PROGETTO ESECUTIVO

Codice Elaborato	<b>01</b>	Descrizione	<b>RELAZIONE TECNICA</b>
Formato	<b>A4</b>

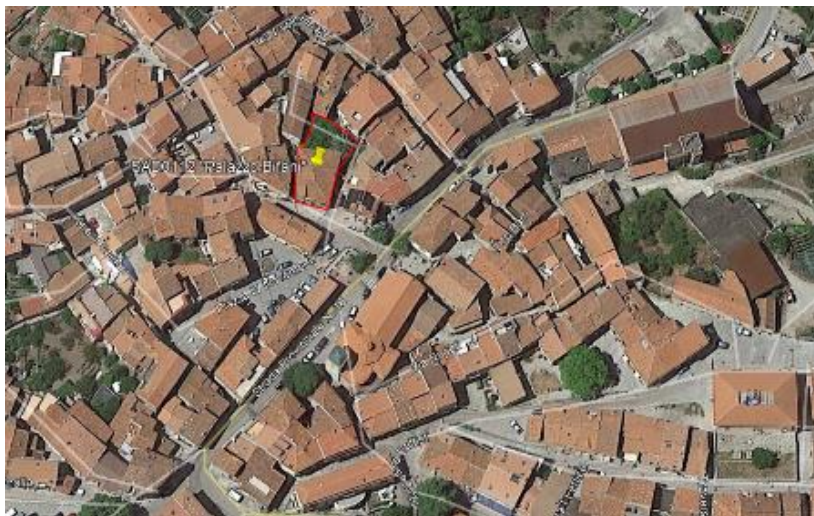
La proprietà demaniale è parte integrante del centro storico cittadino di Torraca (SA). Ubicata in Via Roma, più precisamente nel tratto che si innesta alla Piazza IV Novembre e alla Strada Provinciale n.16, è posta nelle immediate vicinanze della Parrocchia di San Pietro e della Casa Comunale.
