A G E N Z I A D E L D E M A N I O

Direzione Regionale Lombardia
U.O. Servizi Tecnici

RELAZIONE TECNICA

- PROPRIETA':** DEMANIO DELLO STATO
- COMMITTENTE:** AGENZIA DEL DEMANIO DIREZIONE REGIONALE LOMBARDIA -
Corso Monforte, 32 - 20122 Milano (MI)
- IMMOBILE:** CRD0016: Complesso edilizio insistente sui terreni costituenti la
cinta magistrale sulla destra dell'Adda e sue dipendenze nel
Comune di Pizzighettone (CR)
- LAVORI DI:** Progetto per la rimozione e bonifica ambientale da amianto
(d.lgs. 81/08 del 09.04.2008) delle coperture in cemento-amianto
del complesso "ex deposito genio militare, sito in Pizzighettone
loc. Gera, Via case matte (CR)

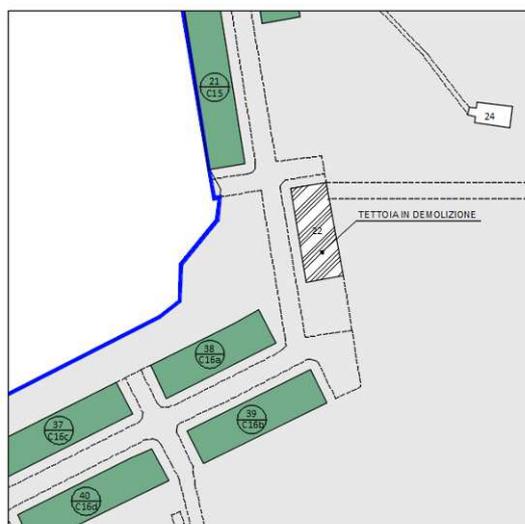
Per quanto riguarda la tettoia individuata catastalmente con il numero 22 (*vedi figura riportata di seguito*) è già crollata ed in fase di esecuzione verrà valutato l'eventuale smaltimento del materiale presente.

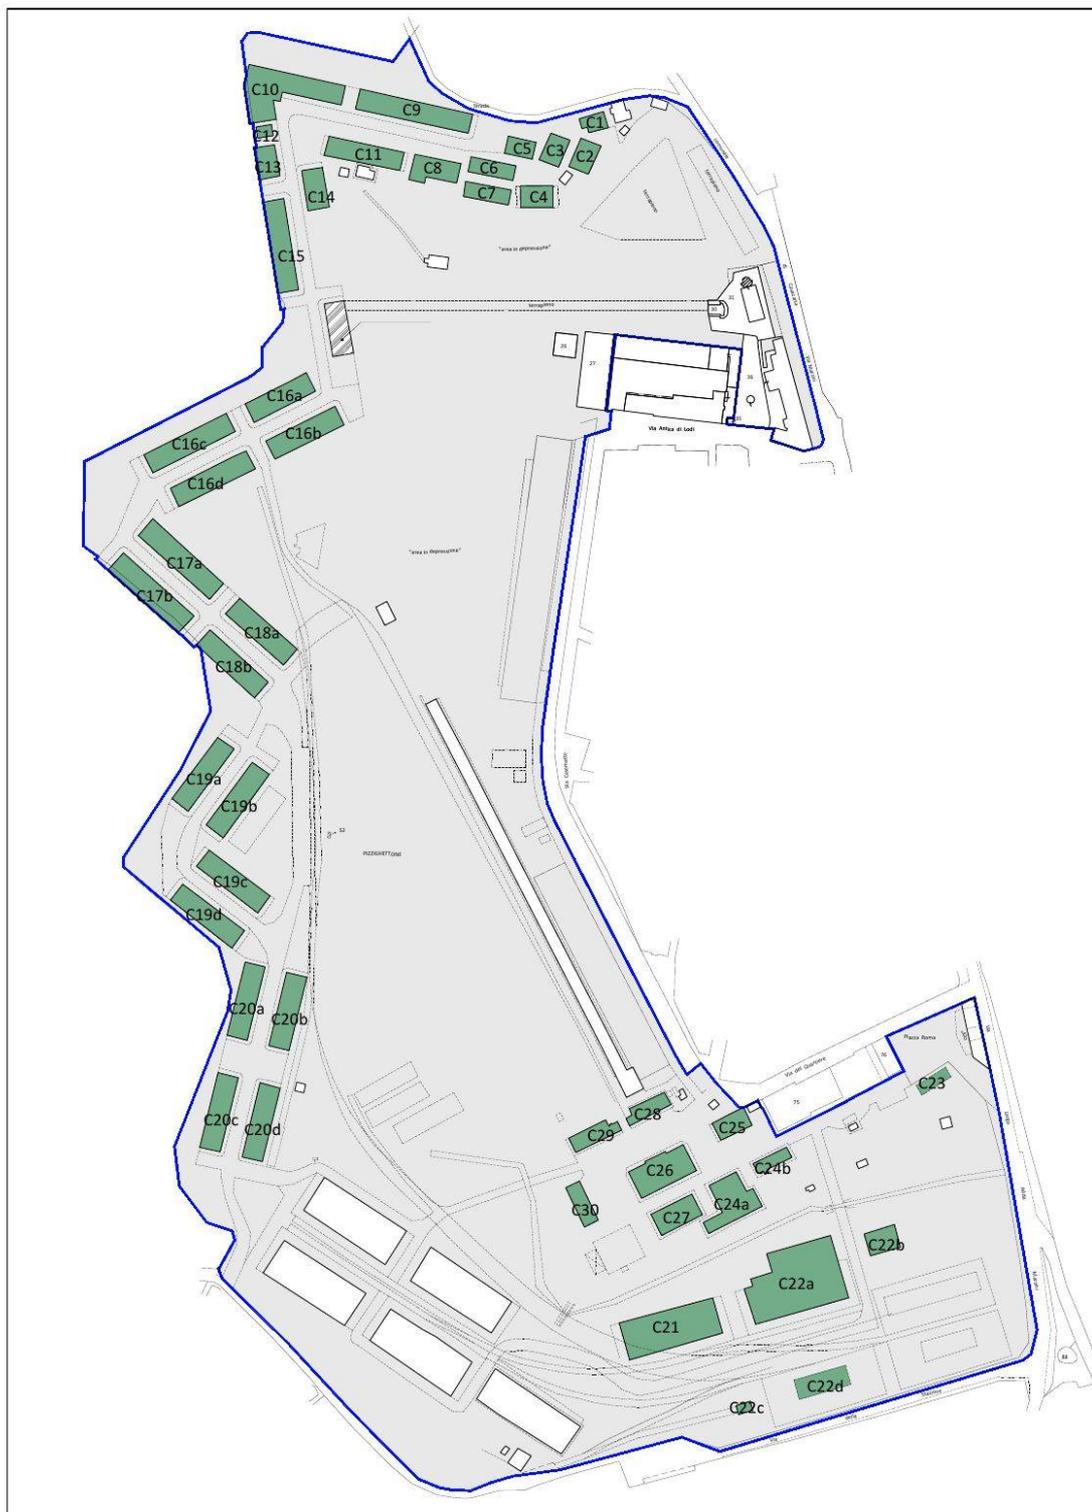
1. *Planimetria generale con individuazione delle coperture contenenti amianto da bonificare (vedi Tav.01)*

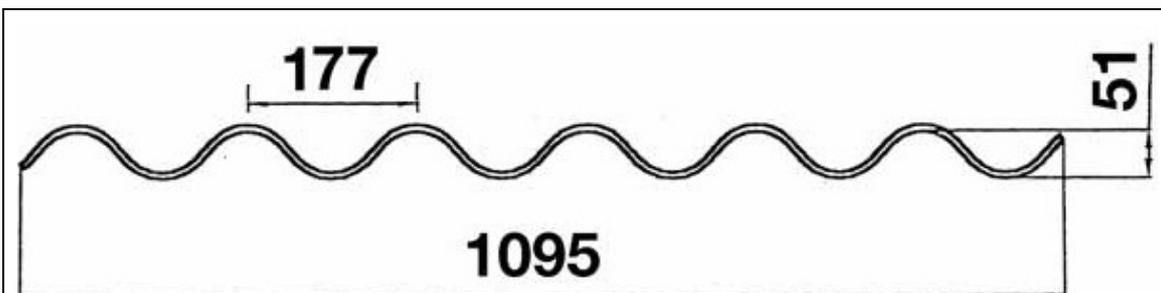
1. Sezione lastra in fibrocemento ecologico: caratteristiche dimensionali

Plakfort 6

L'intervento interessa 45 immobili per cui si prevede la demolizione coperture esistenti in amianto, e la ricostruzione delle stesse con l'utilizzo di lastre ondulate in fibrocemento ecologico con colorazione esterna simile all'esistente (*vedi fig.2 pag.16*).
