# IMMOBILE DENOMINATO "PALAZZO DELL'ASCENSIONE"

SAN MARCO, CIV. n° 1260 - VENEZIA. SCHEDA VED0056

## PROGETTO DI MANUTENZIONE E RESTAURO CONSERVATIVO DELLE FACCIATE E DELLA COPERTURA PROGETTO ESECUTIVO

### RELAZIONE GENERALE

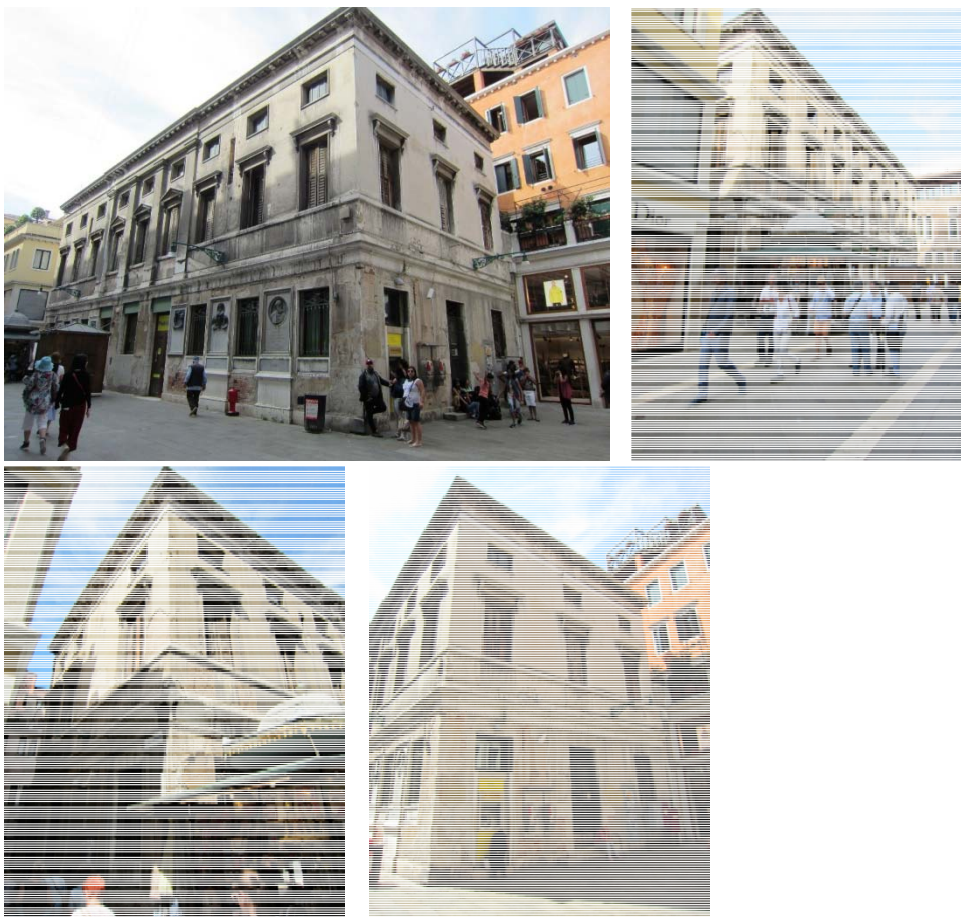
*Le facciate di Palazzo de l'Ascension*

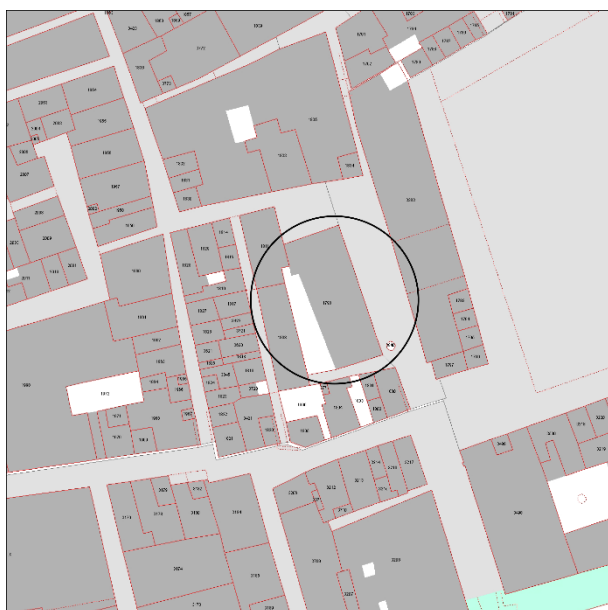
*Estratto di mappa*

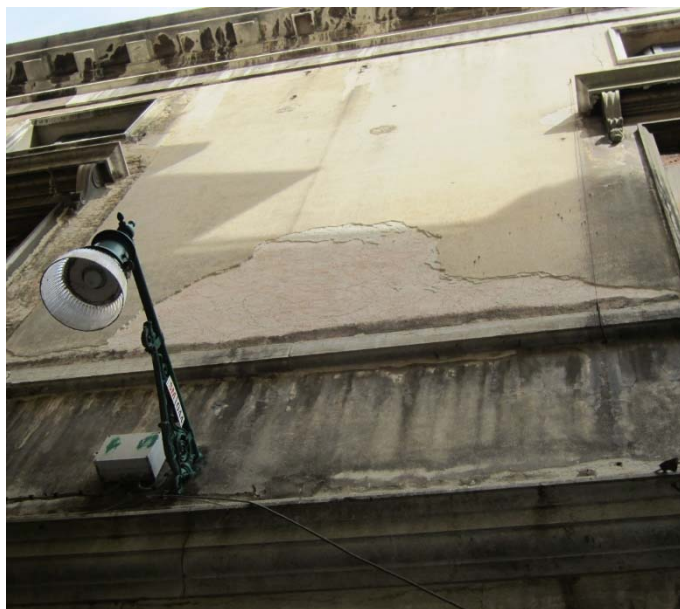
*Gli strati dell'intonaco originario*

In particolare esso è stato di recente identificato, all'interno di una pubblicazione scientifica, (AA.VV., *Conoscenza e restauro degli intonaci e delle superfici murarie esterne di Venezia*, 2017), come un intonaco composto da tre strati:

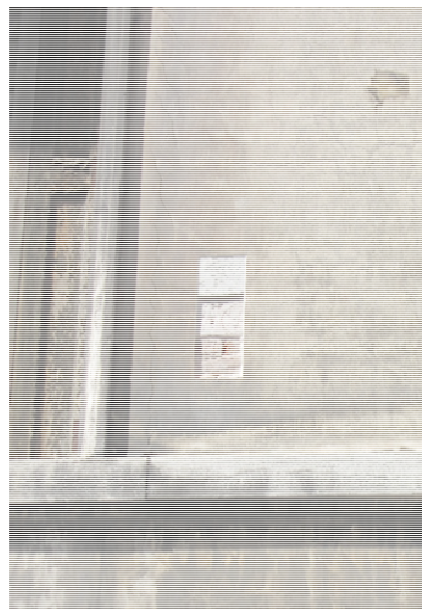
L'analisi visiva e fotografica eseguita dagli scriventi, visibile nelle tavole grafiche di progetto, ha sostanzialmente confermato i risultati delle stratigrafie condotte, consentendo però una più precisa identificazione delle caratteristiche dell'intonaco originario.
