# IMMOBILE DENOMINATO "PALAZZO DELL'ASCENSIONE"

SAN MARCO, CIV. n° 1260 - VENEZIA. SCHEDA VED0056

## PROGETTO DI MANUTENZIONE E RESTAURO CONSERVATIVO DELLE FACCIATE E DELLA COPERTURA PROGETTO ESECUTIVO

### RELAZIONE TECNICA

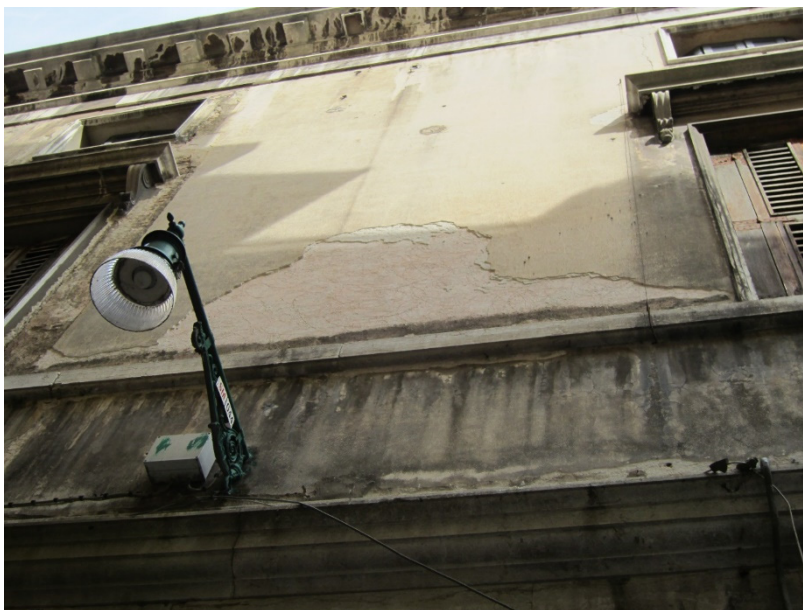
*Gli strati dell'intonaco originario*

L'intonaco è invece un marmorino a grana fine, steso su un arriccio in sabbia con sottofondo in cocciopesto e sabbia, quest'ultimo rigato a fresco per favorire l'aggrappo.

Il marmorino è un intonaco composto da calce e polvere di materiale lapideo, di solito pietra d'Istria, con intenti imitativi della pietra stessa. Sulla superficie finita venivano stesi poi a fresco dei materiali organici, che conferivano protezione ma anche un aspetto più vicino a quello della pietra che si voleva imitare.

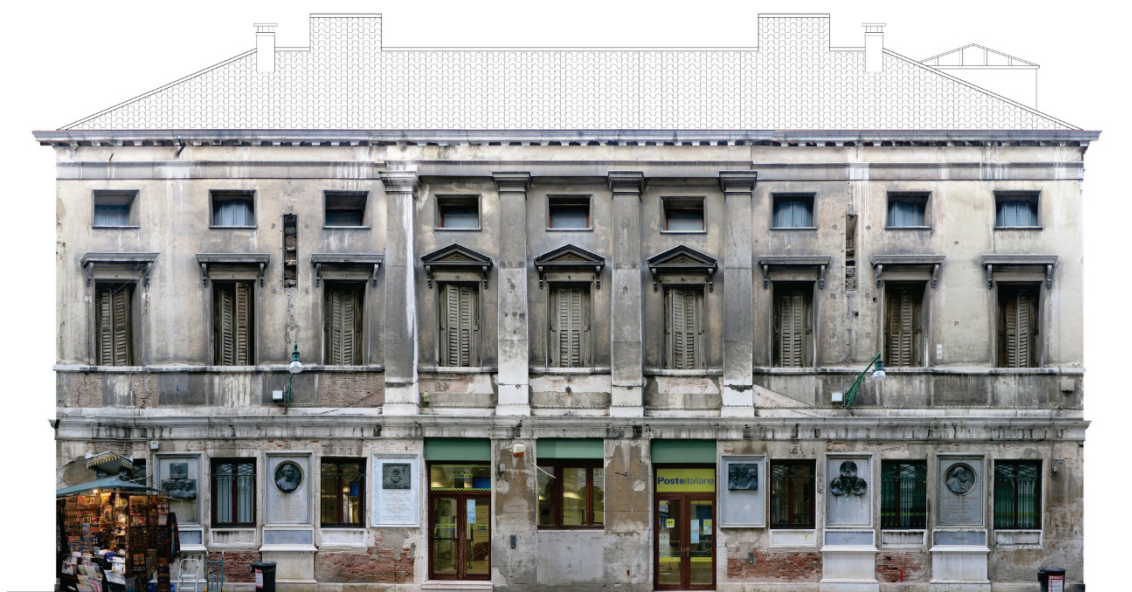
*Fotoraddrizzamento facciata verso calle larga de l'Ascension*

La facciata principale dell'edificio, verso Calle Larga de l'Ascension, è caratterizzata da un piano terra intonacato a finto bugnato, interrotto da aperture regolari e targhe commemorative in marmo.

Al centro del piano primo si trovano 4 lesene in pietra a doppia altezza, che poggiano virtualmente sulla cornice in pietra che corona l'intonaco bugnato e reggono un'architrave con soprastanti mensole e cornice di gronda aggettante.

Sono in pietra anche stipiti e architravi delle finestre, come pure il marcapiano che costituisce il davanzale delle finestre a piano primo. Le specchiature fra le parti lapidee sono intonacate.

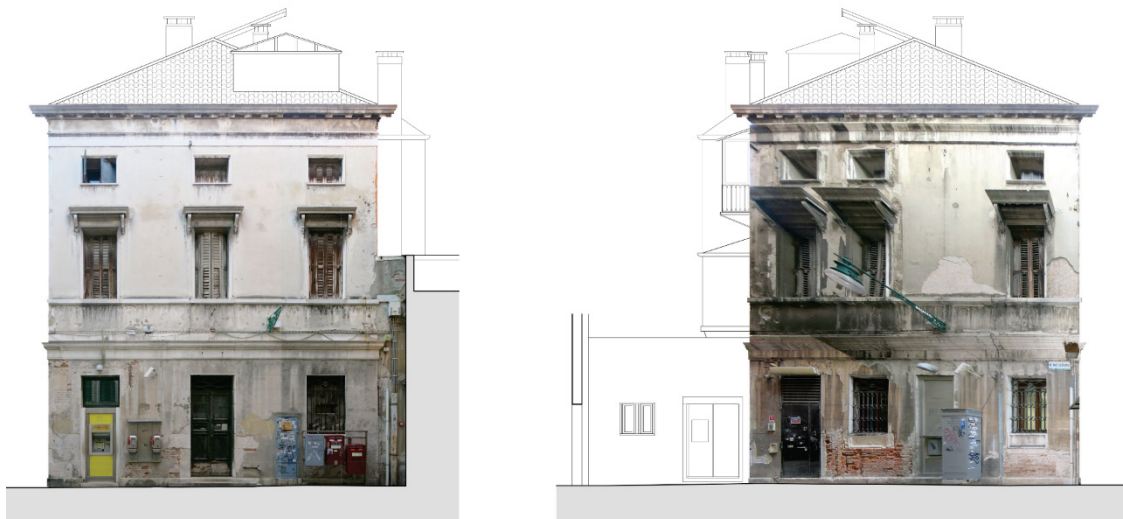
*Fotoraddrizzamento facciate verso Bocca de Piazza e ramo primo de l'Ascension*

Le due facciate laterali, su Bocca de Piazza e ramo Primo de l'Ascension, presentano la stessa partitura geometrica e gli stessi materiali della facciata principale: le cornici orizzontali proseguono poi con un breve voltatesta sulla facciata posteriore, che si affaccia sulla corte in gran parte coperta di proprietà di Poste Italiane. La facciata posteriore presenta forme estremamente semplificate: le finestre hanno un davanzale in pietra, mentre i due montanti e l'architrave presentano una semplice lastra di rivestimento dell'imbotte. L'unica altra parte lapidea è la cornice di gronda, una versione semplificata di quella principale, mentre l'intonaco è in calce e sabbia. Dal filo della parete sporge un corpo di servizio alto quanto l'edificio, oltre ad un corpo aggettante su mensole lapidee, con struttura lignea intonacata e copertura in lastre di piombo.

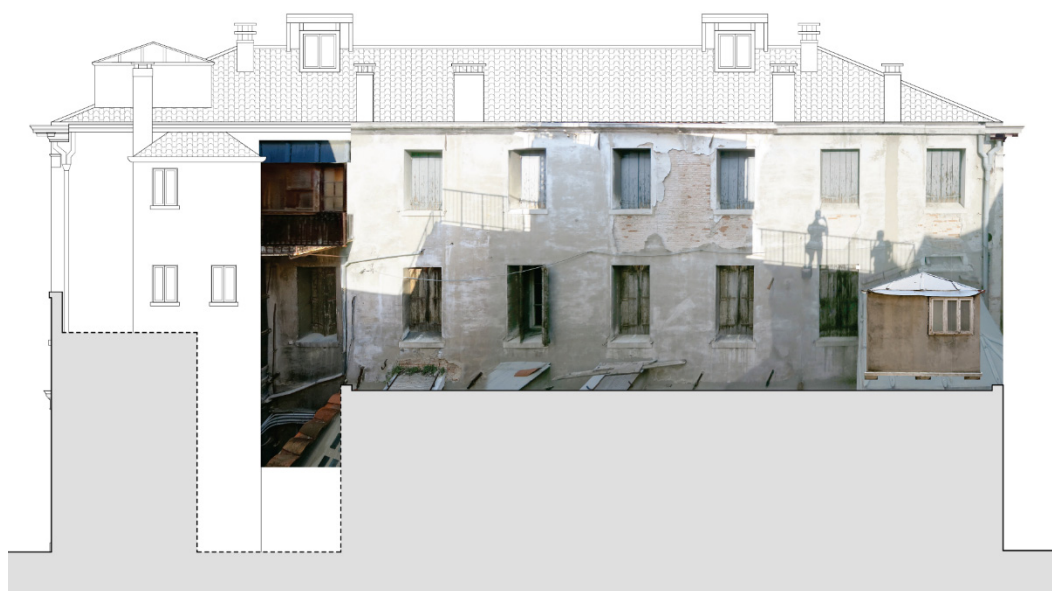
*Fotoraddrizzamento facciata verso la corte interna*

L'intonaco che ricopre quest'ultima, anche in virtù della sua più modesta fattura, mostra ampie zone cadute e diffusi distacchi e rigonfiamenti.

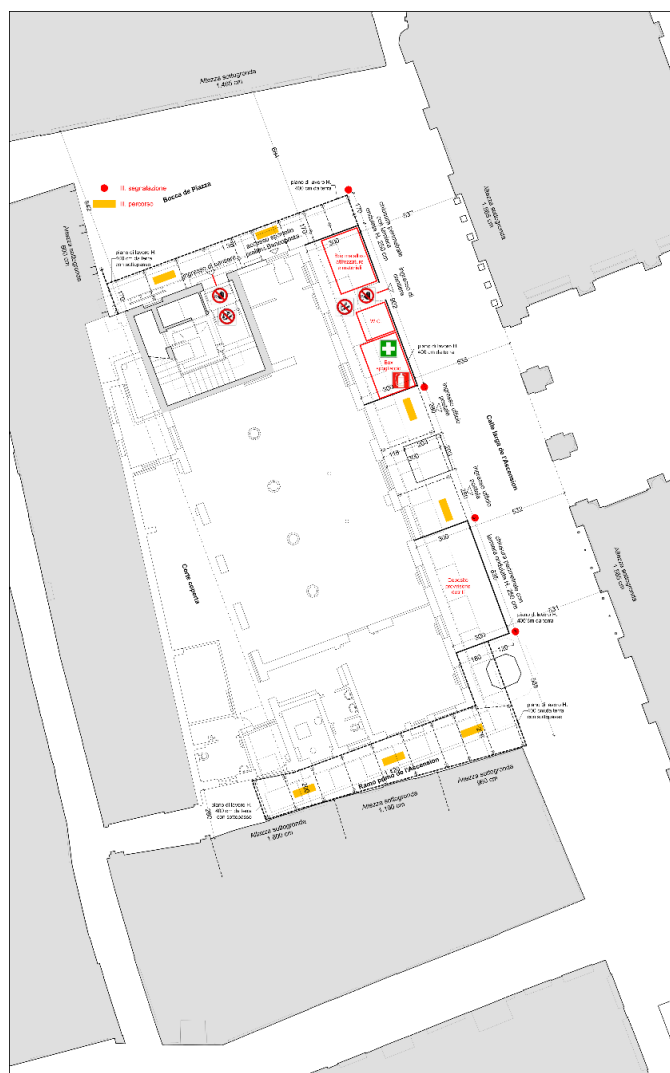
*Planimetria di cantiere*

L'assito di cantiere, davanti alla facciata principale, si estenderà per una profondità di tre metri, in modo da ricavare un'area di deposito, oltre che lo spazio per il wc chimico, lo spogliatoio e un piccolo ufficio. Qui viene ricavato anche un ingresso di cantiere dal quale sarà possibile accedere, tramite una scaletta, all'impalcato superiore ed ai ponteggi. Due ampie zone verranno lasciate libere per l'ingresso all'ufficio postale e al box di vendita posto fra le due porte.

Le parti di assito verso l'esterno e verso i varchi saranno delimitate da pannelli di lamiera ondulata zincata e verniciata, fissati in sicurezza ai montanti dell'assito stesso. Tutti i ponteggi in elevazione saranno dotati di telo antipolvere.

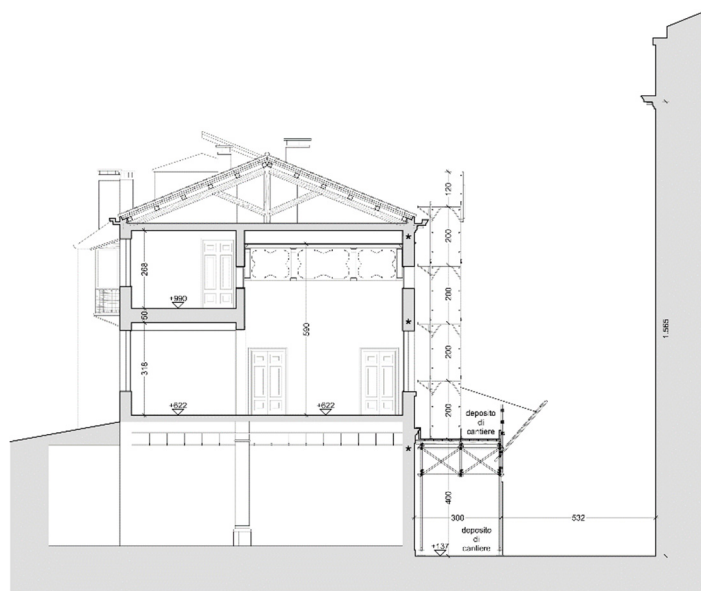
Sezione trasversale tipo con indicazione di assito e ponteggi

L'assito sarà coperto da un impalcato costruito in tubo giunto, con piano di calpestio posto a 4 metri di altezza, che fungerà da piano di appoggio per il ponteggio sovrastante ed anche da deposito di cantiere, delimitato verso l'esterno da un parapetto e da una mantovana per impedire la caduta di qualsiasi materiale. L'impalcato sarà impermeabile e dotato di condotti di scarico per consentire l'utilizzo in sicurezza di utensili ad acqua durante la pulitura e consolidamento delle facciate.

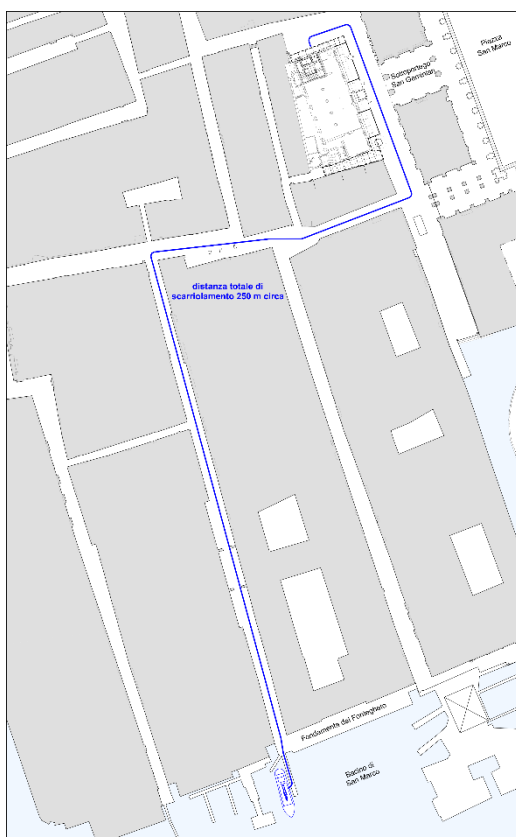
### Percorso di carico e scarico dei materiali

I trasporti dovranno essere effettuati su piccoli carri con ruote gommate in modo da salvaguardare la pavimentazione stradale e non indurre su di essa carichi maggiori di 3 kN/mq, come richiesto dal Comune di Venezia.

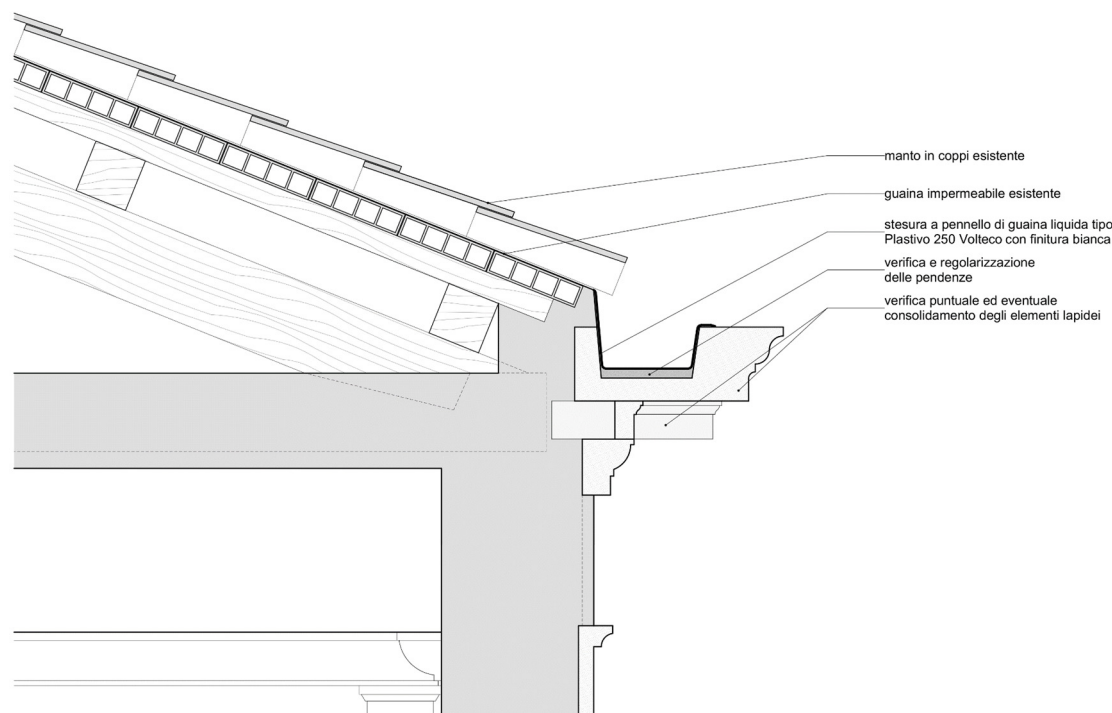
*Dettaglio dell'intervento sulla cornice di gronda*

La cornice di gronda, lungo la facciata principale e le due laterali fino al voltatesta, comprese le sue mensole, andrà sottoposta a revisione per ristabilire l'integrità funzionale dell'elemento. Saranno rimosse eventuali guaine e depositi superficiali, oltre a stuccature degradate o incoerenti. Sarà verificata l'integrità di tutte le mensole e degli elementi lapidei in aggetto, con mappatura di tutte le lesioni e dei fenomeni di degrado materico, la sigillatura in profondità dei giunti e delle lesioni con impasto di calce idraulica desalinizzata, polvere e frammenti di pietra carbonatica e l'eventuale inserimento di perni sottili in acciaio inox inghisati in resina dove necessario, infine la posa di "arpesi" di trattenuta in acciaio inox brunito fissati a piombo, la stuccatura superficiale degli stessi con malta a base di grassello di calce e polveri lapidee e l'impermeabilizzazione con guaina liquida stesa a pennello. La pendenza dei canali di raccolta andrà verificata ed eventualmente ricostruita. L'intervento si completerà con l'impermeabilizzazione del canale con guaina liquida color bianco stesa a pennello tipo Plastivo 250 Volteco o prodotto di pari o superiori caratteristiche tecniche.

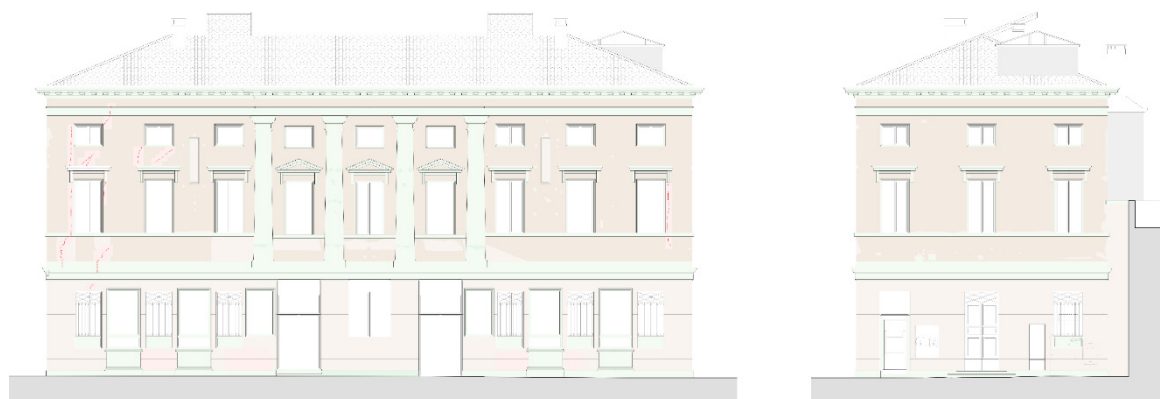
*Interventi sugli intonaci e sugli elementi lapidei*

Sull'intonaco a marmorino con arriccio in calce e sabbia e sottofondo in cocciopesto e sabbia, rigato a fresco, che ricopre la facciata principale e le due laterali, è prevista la rimozione meccanica dei rappezzi ed eventuali residui di intonaco cementizio, la pulitura mediante lavaggi e trattamento con biocida, il consolidamento dei distacchi tra strato e strato o tra strati e muratura mediante iniezioni di un composto di calce aerea, polvere di marmo e cotto ventilate e una ridotta percentuale di resina acrilica in dispersione acquosa.

Nelle parti mancanti o lesionate si prevede il rifacimento del sottofondo con malta di coccio pesto e calce aerea, cui seguirà il rifacimento dello strato di finitura con impasto di polveri e frammenti di pietra d'Istria e calce aerea ed infine la stuccatura con lo stesso impasto delle lesioni, discontinuità e piccole lacune, l'intonazione delle integrazioni, il rifacimento delle superfici mancanti con velature a fresco e a secco.

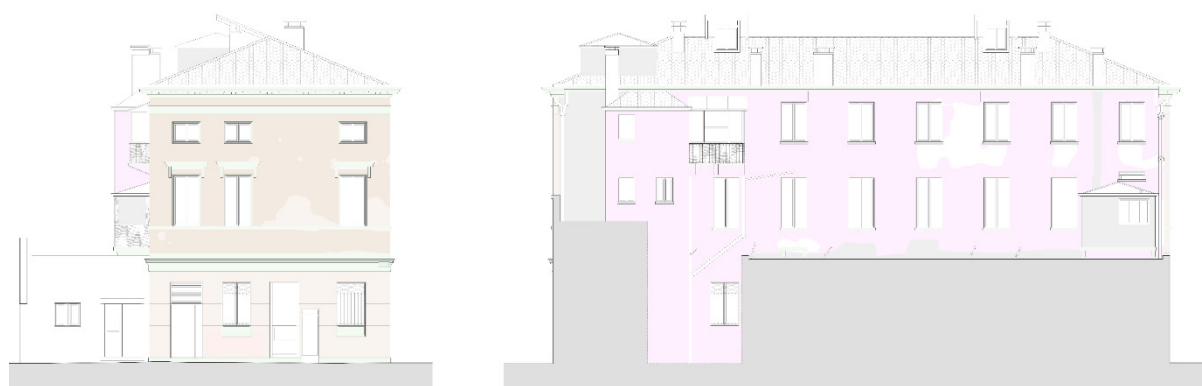
*Interventi sugli intonaci e sugli elementi lapidei*

Sugli elementi lapidei è prevista, ove necessaria, l'integrazione mediante tassellatura, con la formazione della sede di incastro, l'applicazione dei perni di fissaggio in acciaio inox, la saldatura con malte adesive e la stuccatura delle connessioni. Qualora vi siano parti sconnesse andranno incollate mediante riadesione con iniezione in profondità di resine epossidiche ed eventuale inserimento di perni di ancoraggio in acciaio inox.
