PROGETTO DI FATTIBILITA' TECNICO-ECONOMICA NUOVO POLO GIUDIZIARIO PRESSO L'EX CONVENTO DELLA MADDALENA

Intervento di razionalizzazione dell'"Ex Convento della Maddalena" Sito in Bergamo (BG) Via Sant'Alessandro n.39
(CODICE SCHEDA BGD0031)

RELAZIONE ARCHITETTONICA

BGD0031-ADD-RELTEARC-XX-RT-A-PR0001

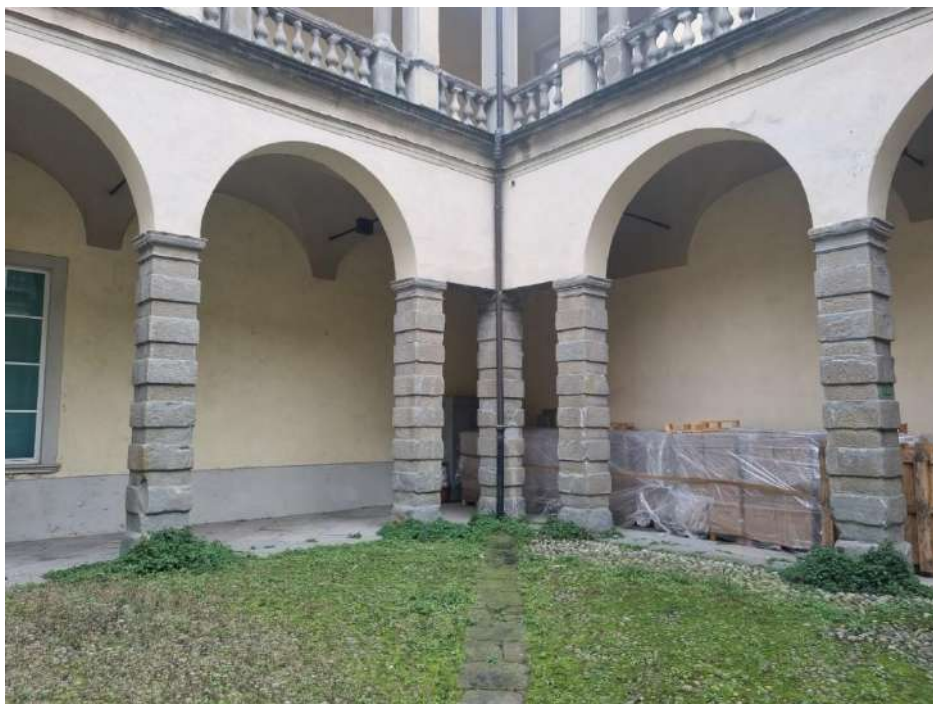
Il chiostro, attualmente dedicato al maestro Amedeo Cuminetti (1878-1995), maestro e direttore delle scuole cittadine, ha pianta quadrata con archi su pilastri quadri bugnati e piattabande angolari e con una loggia superiore ad arcate minori appoggiate su colonne e formanti un motivo detto di architettura "serliano" in quanto usato in primo esempio da Sebastiano Serlio, architetto del Cinquecento. Le colonne del chiostro e i contorni delle aperture che vi si prospettano, sono in arenaria.

(Fig.1 Cortile interno del complesso)

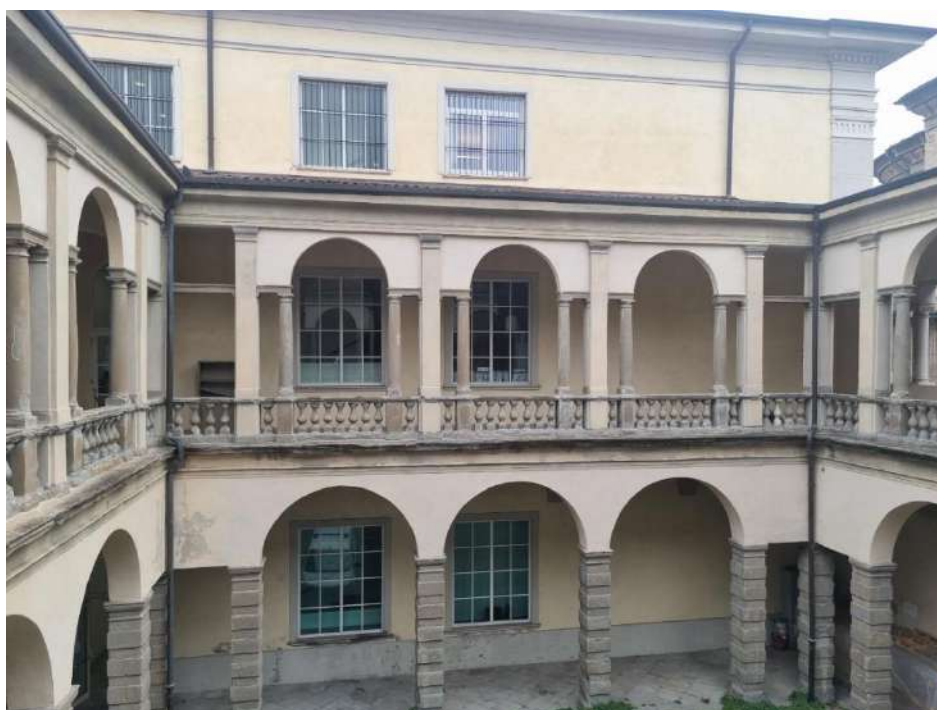
(Fig.2 Cortile interno del complesso e porticato)

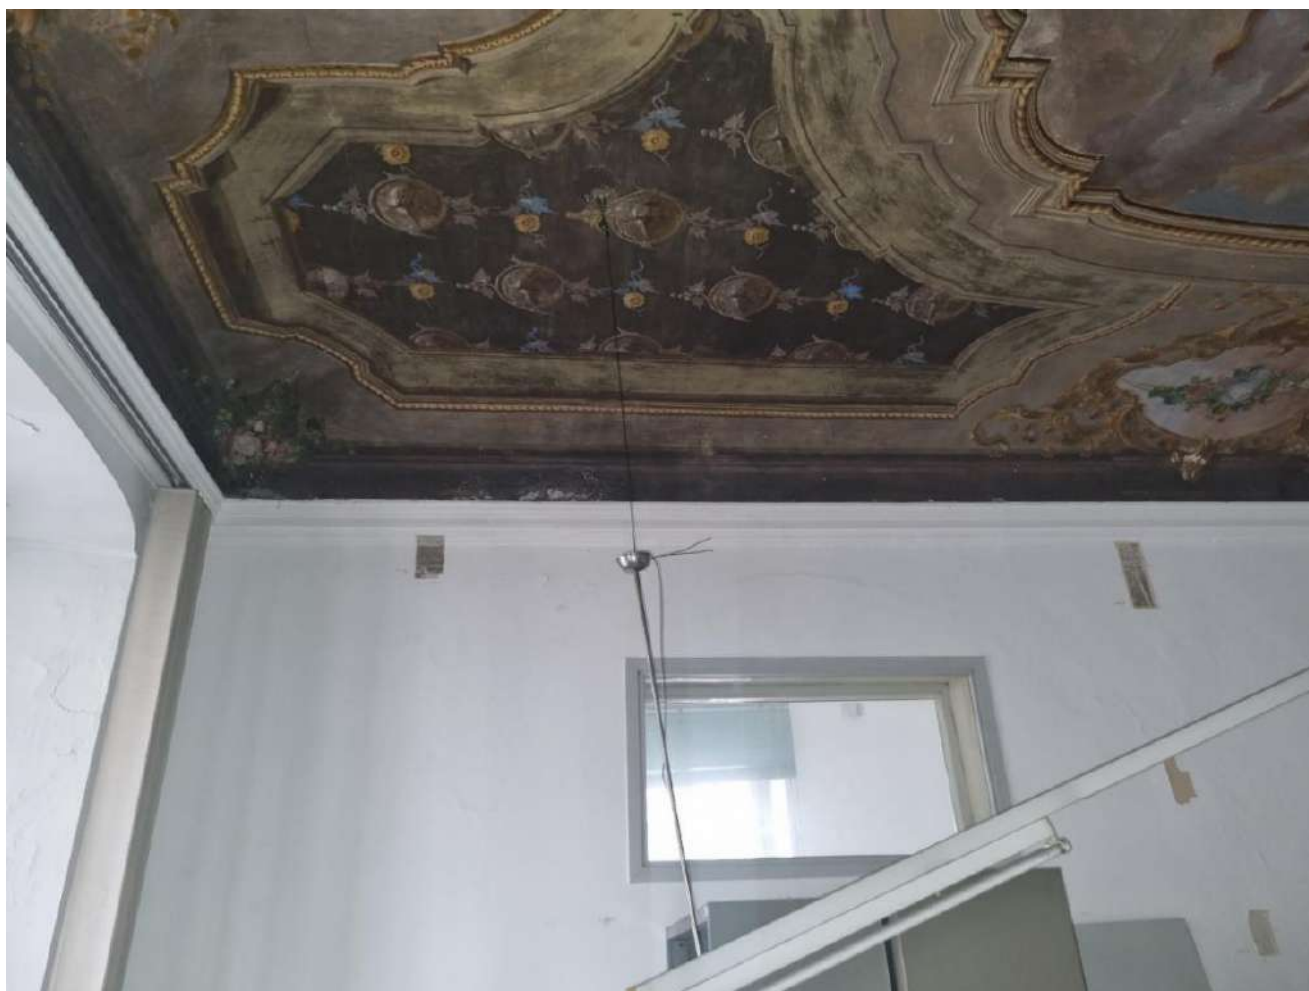
All'interno dell'edificio, più precisamente al piano primo sono presenti due locali caratterizzati da un soffitto e da una parete con dipinti di epoca presumibilmente ottocentesca.

(Fig.3 Soffitto con dipinti d'epoca ottocentesca)

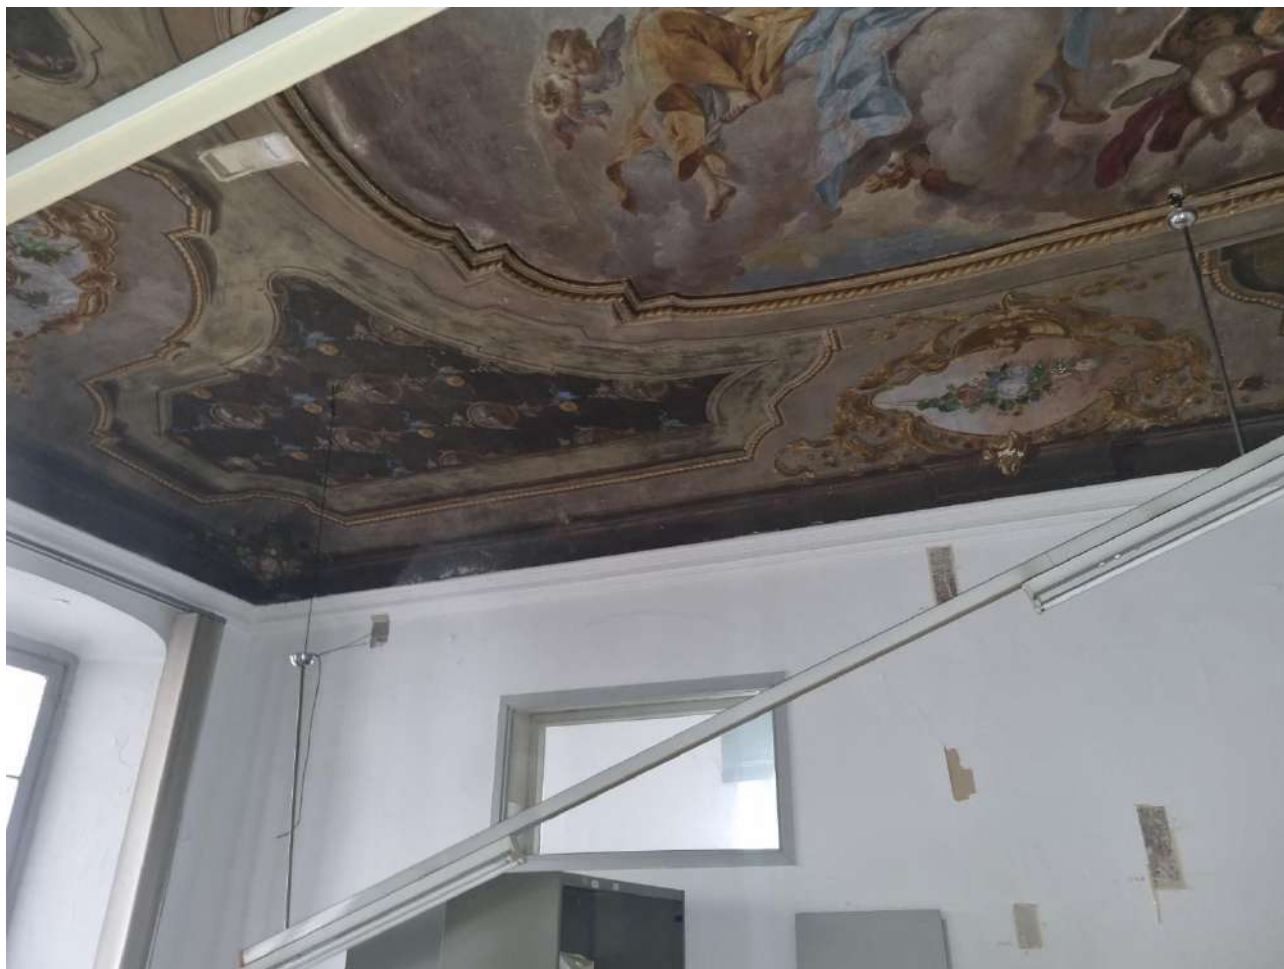
(Fig.4 Soffitto con dipinti d'epoca ottocentesca)

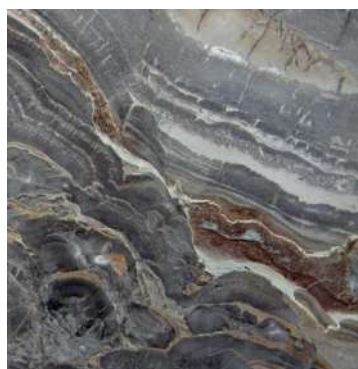
Le pavimentazioni interne saranno del tipo gres a basso spessore ed alte resistenze per le loro caratteristiche di flessibilità, leggerezza ed elevato grado di maneggevolezza. Gli spessori saranno da valutare in relazione ai singoli locali. Le tonalità da utilizzare sono quelle del grigio, nella sala udienze si utilizzeranno formati grandi o con particolari fregi o decori da definire nei successivi livelli di progettazione.

(Fig.5 Pavimentazione tipo)

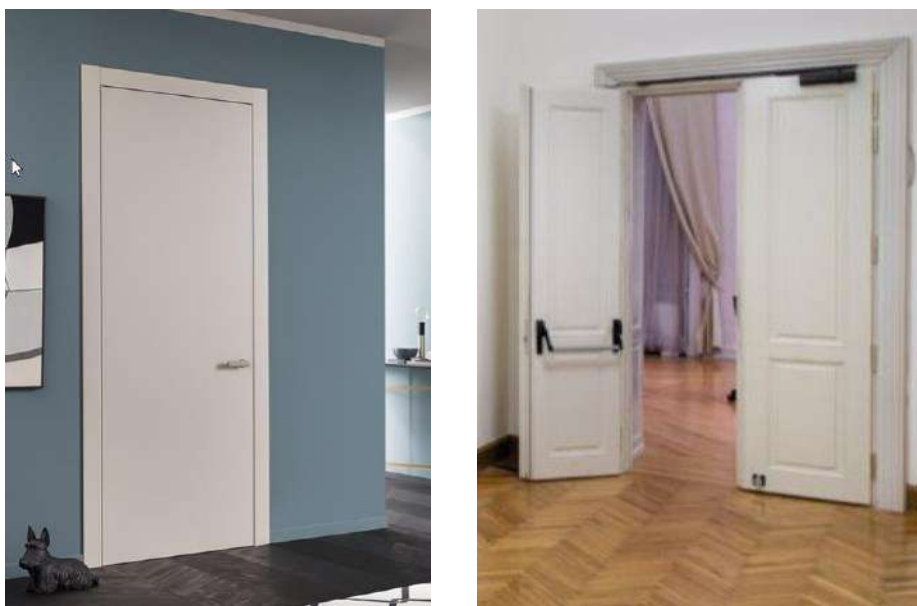
Le porte interne principalmente a battente e in parte (in alcuni locali servizi) scorrevoli, saranno filomuro e sempre nella tonalità del grigio con maniglie semplici e di facile utilizzo. Spessore, caratteristiche tecniche saranno da definire nei successivi livelli di progettazione.

Le porte REI saranno rivestite come le porte interne per garantire uniformità di linguaggio architettonico, garantendo comunque le prestazioni antincendio imposte dalla normativa vigente.

(Fig.6 sx - Porta filomuro tipo/dx - Porta REI tipo)

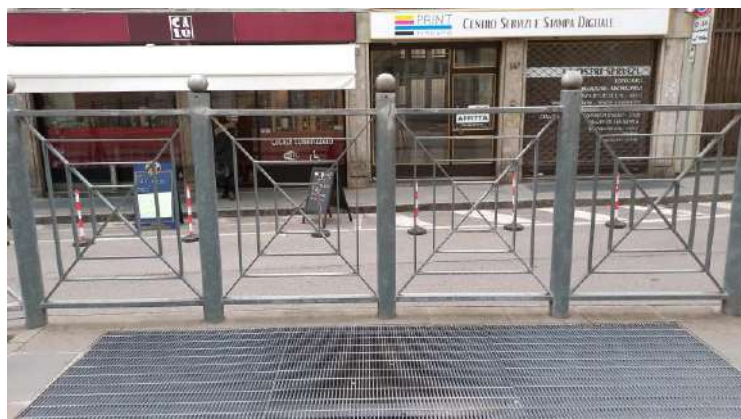
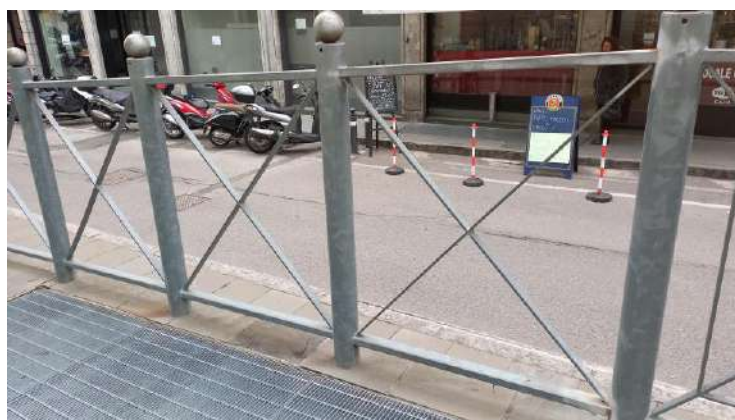
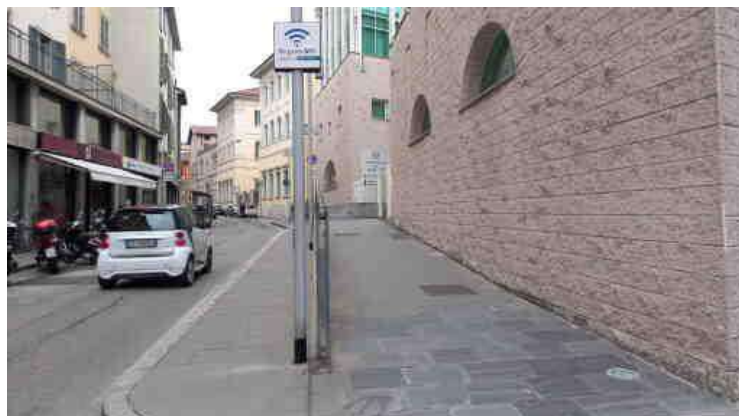
Al fine di garantire l'accessibilità anche per persone di limitate capacità motorie all'area, è prevista la costruzione di una nuova rampa da realizzare sull'attuale marciapiede e in grado di mantenere al di sotto i gradini esistenti che pertanto non verranno ne demoliti e ne rimossi.

Le caratteristiche morfologiche e materiche riprendono quelle già utilizzate, sempre in via Borfuro 11A, per l'accesso al tribunale pochi metri più a est, in modo da dare coerenza e organicità agli ammenicoli per l'accesso agli spazi pubblici. In particolare pavimentazione in pietra naturale, parapetto e corrimano in acciaio a disegno differente per la parte in rampa e per la parte in corrispondenza dell'ingresso.

(Fig. 7 Rampa ingresso)

(Fig. 8 Rampa ingresso)

(Fig.9 Rampa ingresso)

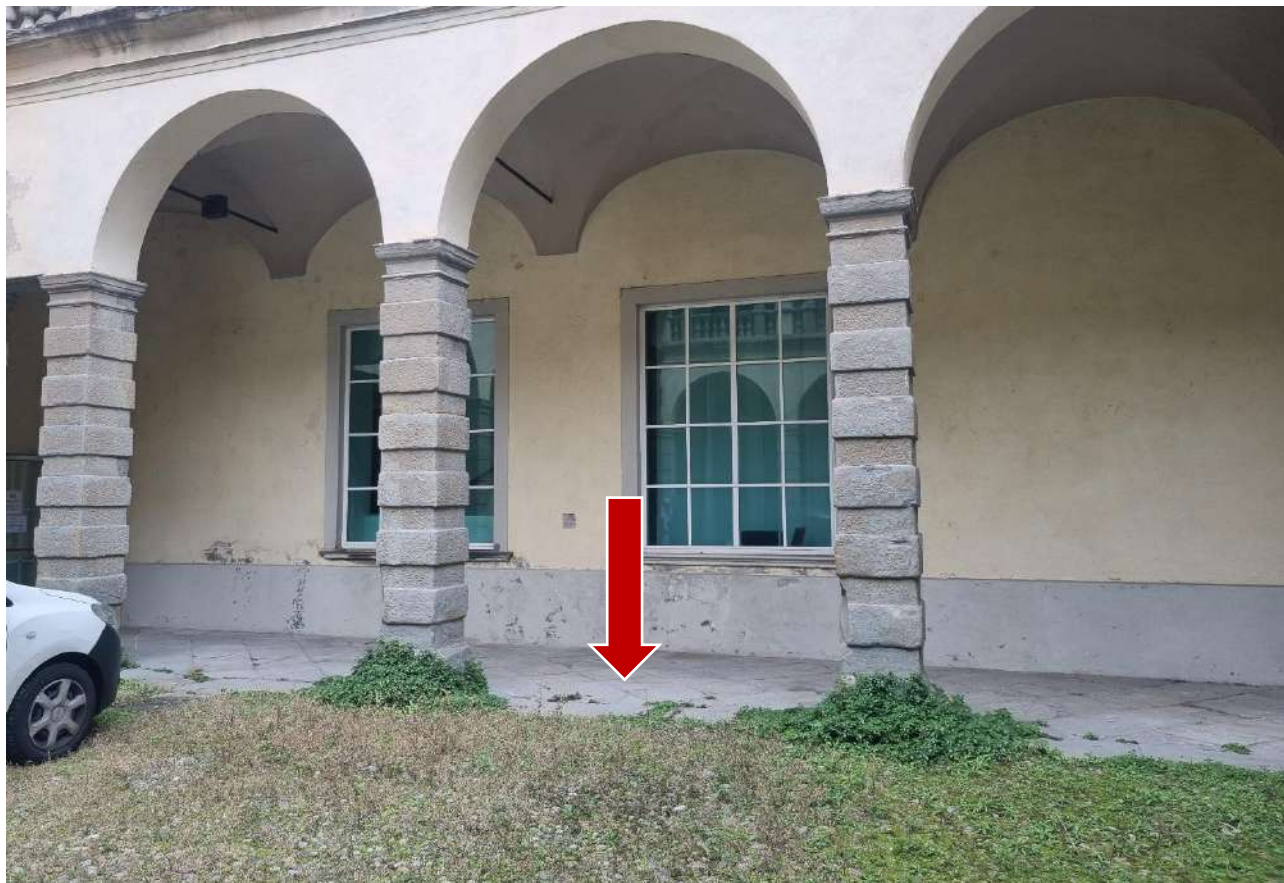
1. Pavimento portico coperto

Per il pavimento valgono le lavorazioni analoghe alle colonne, pertanto la fase di pulitura e poi di restauro. Quindi partendo dalla pulitura, per asportare i depositi incoerenti a secco con pennellesse, spazzole ed aspiratori, si provvederà mediante sistema Jos all'eliminazione dei depositi coerenti. La fase successiva riguarderà la messa in sicurezza della pietra ristabilendo l'adesione nei fenomeni di fessurazione. Si prevede inoltre la disinfezione da colonie di microrganismi autotrofi e eterotrofi mediante applicazione di biocida e successiva rimozione meccanica.

Pertanto rimossi gli strati di scialbo graffiti e le relative infezioni, per rendere il passaggio comodo, soprattutto ai disabili e portatori di handicap, si prevede di smontare parti della pavimentazione. Ovviamente man mano che i basoli verranno smontati saranno numerati per favorire il rimontaggio nella medesima posizione. Nel

Per tutte quelle parti che non rendono agile il passaggio per via del degrado, nonostante lo smontaggio e rimontaggio degli elementi costitutivi, o per quelli che risultano particolarmente consumati si procederà alla ricostruzione delle parti mancanti con stuccature di opportuno materiale per composizione e cromia.

Prima delle lavorazioni sopra richiamate, verrà parzialmente realizzato uno scavo di profondità entro il piano delle fondazioni per permettere il passaggio degli impianti. Per tale intervento la pavimentazione esistente verrà accuratamente rimossa, numerata, accantonata in luogo sicuro e coperto e successivamente rimontata nella medesima posizione.

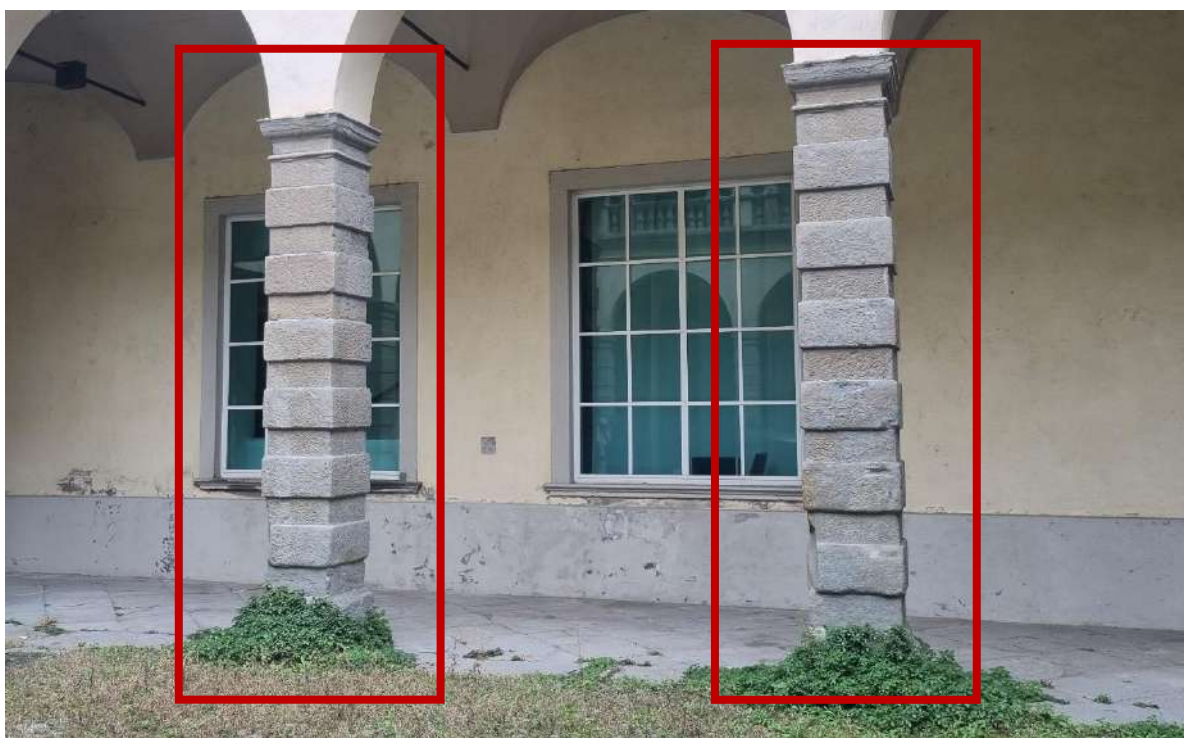
2. Le colonne del portico

Per le colonne valgono le analoghe operazioni indicate per la pavimentazione del corridoio e per la scala interna, dunque la fase di pulitura e poi di restauro.

Pertanto, dopo aver asportato i depositi incoerenti a secco con pennellesse, spazzole ed aspiratori, si provvederà e con idrosabbatrice JOS all'eliminazione dei depositi coerenti. Dunque si provvederà alla messa in sicurezza del materiale lapideo ristabilendo l'adesione nei fenomeni di fessurazione. Si prevede inoltre la disinfezione da colonie di microrganismi autotrofi e eterotrofi mediante applicazione di biocida e successiva

rimozione meccanica. Rimossi, quindi, gli strati di non pertinenti e che rappresentano un degrado, si procederà alla ricostruzione delle parti mancanti sia per ridurre l'interferenza visiva che per colmare le lacune.

Per le piccole fessurazioni si provvederà ad eseguire delle microstuccature con malta, nei casi di esfoliazione, microfratturazione, microfessurazione o scagliatura, per impedire o rallentare l'accesso dell'acqua piovana e/o umidità atmosferica.

Infine, su tutta la superficie lapidea, si applicheranno a pennello protettivi idrorepellenti a base di organosilossani per rallentare il degrado della pietra.

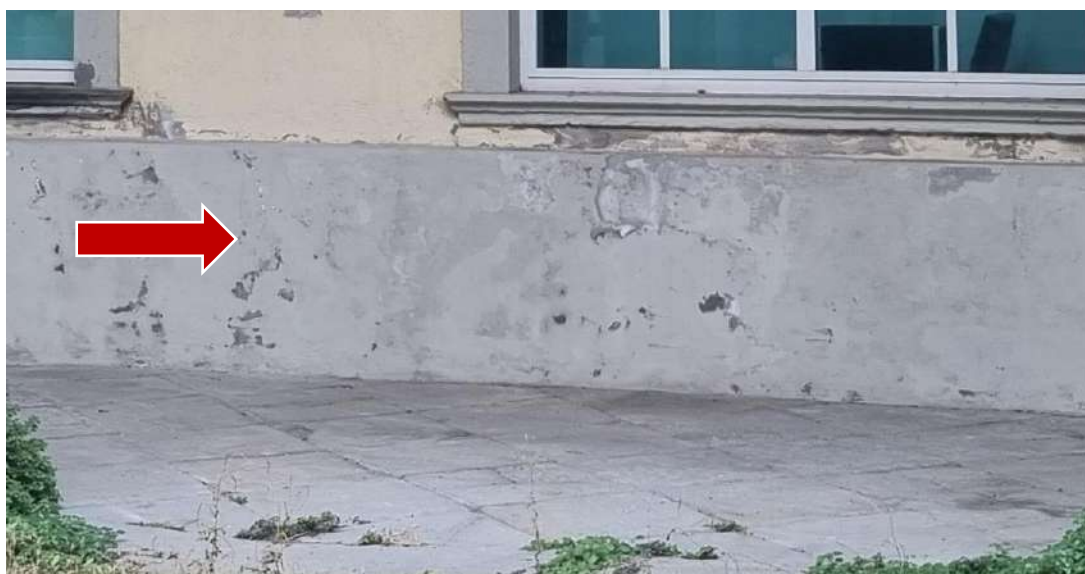
3. Zoccolatura e stucchi ad intonaco

Per la zoccolatura si prevede la messa in sicurezza delle aree a rischio di distacco. Tale fase prevede l'utilizzo di bendaggi di sostegno con garza di velatino o tela da rifodero il tutto fissato, con opportuno legante reversibile. Successivamente si provvederà al ristabilimento dell'adesione tra supporto murario ed intonaco mediante iniezioni di adesivi riempitivi. Tale operazione consentirà non solo di raggiungere la propria finalità intrinseca, ma anche una ricognizione puntuale delle zone sulle quali si ritenga necessario intervenire con le successive operazioni di stuccatura e microstuccatura temporanea o di bendaggio utili a proteggere le superfici durante le fasi di pulitura e consolidamento.

Dopo aver quindi messo in sicurezza tutte le zone a rischio distacco si provvederà alla rimozione del bendaggio di sostegno e alla successiva rimozione delle sostanze soprammesse (depositi coerenti ed incoerenti) con l'applicazione di compresse imbevute di soluzione satura di sali inorganici. Nelle zone in cui i depositi si presentano di notevole spessore alla pulitura chimica si affiancherà quella meccanica con l'utilizzo di bisturi. Nelle zone in cui si riscontrano cadute degli strati di intonaco si provvederà alla ricomposizione delle lacune mediante malte idonee per colorazione e granulometria. Le lacune sulle superfici aggettanti saranno ricomposte con il medesimo principio.

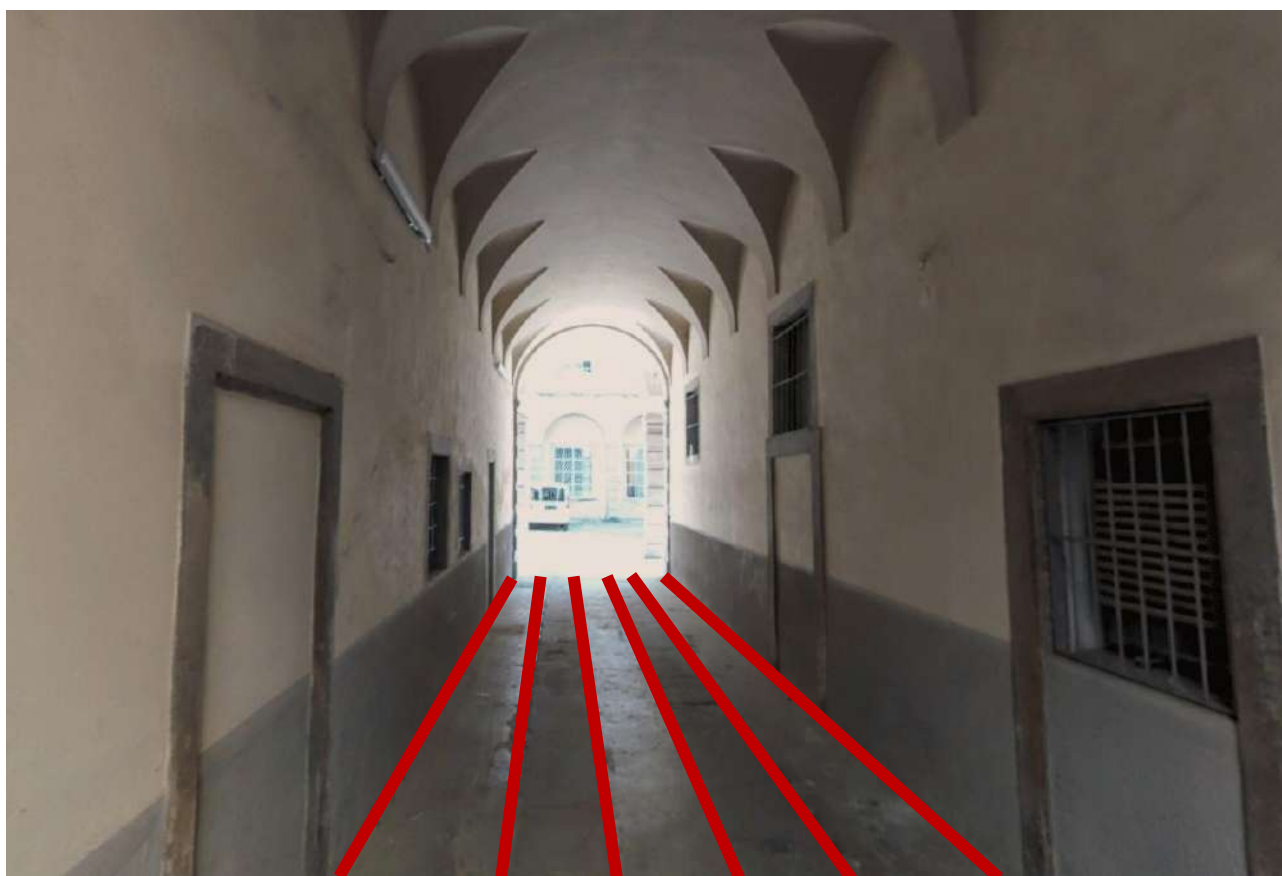
4. L'androne

Per la pavimentazione dell'androne si prevede la fase di pulitura e poi di restauro. Pertanto, dopo aver asportato i depositi incoerenti a secco con pennellesse, spazzole ed aspiratori, verranno eliminati i depositi coerenti con idrosabbatrice JOS. Successivamente si provvederà alla messa in sicurezza della pietra ristabilendo l'adesione nei fenomeni di fessurazione e scagliatura.

Finita tale fase, le fessurazioni, le fratturazioni e le mancanze saranno stuccate con malta idonea per colore e granulometria. Le fratture frastagliate (evidenziate nella foto con le linee rosse) vanno rese lineari per

inserire degli inserti sempre della stessa pietra. Si provvederà ad eseguire la microstuccatura con malta nei casi di esfoliazione, microfratturazione, microfessurazione, scagliatura per impedire o rallentare l'accesso dell'acqua piovana e/o umidità atmosferica. Infine, su tutta la superficie lapidea, si applicheranno a pennello protettivi idrorepellenti a base di organosilossani per rallentare il degrado della pietra.

Per le mancanze più rilevanti e per sopperire alla perdita della complanarità, si procederà alla ricostruzione di esse. In tal modo si potrà ridurre sia l'interferenza visiva che colmare le lacune con stuccature per le parti più evidenti (segnalate con le strisce rosse nella foto). Laddove necessario, ossia in presenza di fessurazione di lieve entità saranno eseguite delle microstuccature.

L'intervento potrebbe prevedere l'integrazione della pietra con materiale lapideo simile.

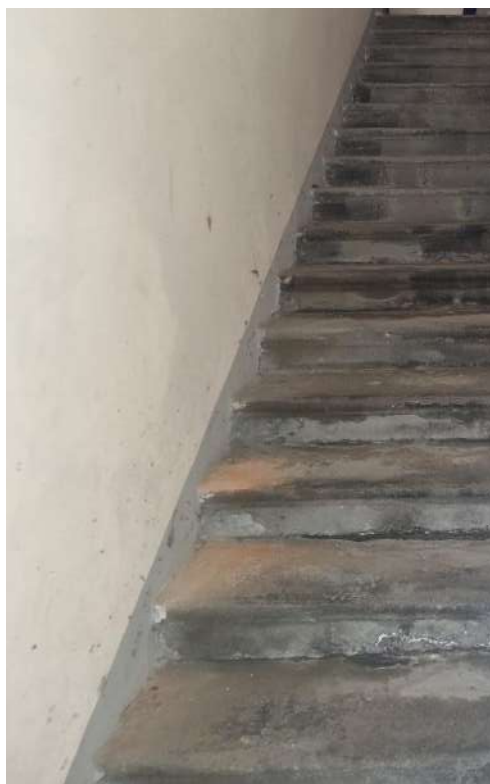
5. La scala esterna in pietra

Come per la pavimentazione del corridoio e le colonne, anche per la scala si prevede il restauro che prevede la pulitura, la reintegrazione e la presentazione estetica. Pertanto, dopo aver asportato i depositi incoerenti a secco con pennellesse, spazzole ed aspiratori, si provvederà con idrosabbatrice JOS all'eliminazione dei depositi coerenti. La fase successiva riguarderà la messa in sicurezza del materiale lapideo ristabilendo l'adesione nei fenomeni di fessurazione. terminate tali fasi le fessurazioni, le fratturazioni, e le mancanze saranno stuccate con malta idonea per colore e granulometria. Dato il suo utilizzo continuo molti gradini

risultano usurati, certo non è pensabile levigarli, ma per i gradini più rovinati si possono prevedere opportune stuccature così come indicato per le colonne compreso la colorazione della malta al fine di ridurre l'interferenza visiva.

Per le parti da consolidare si prevede l'inserimento di perni in vetroresina per dare una maggiore resistenza alla ricostruzione essendo la scala, per sua natura, molto utilizzata.

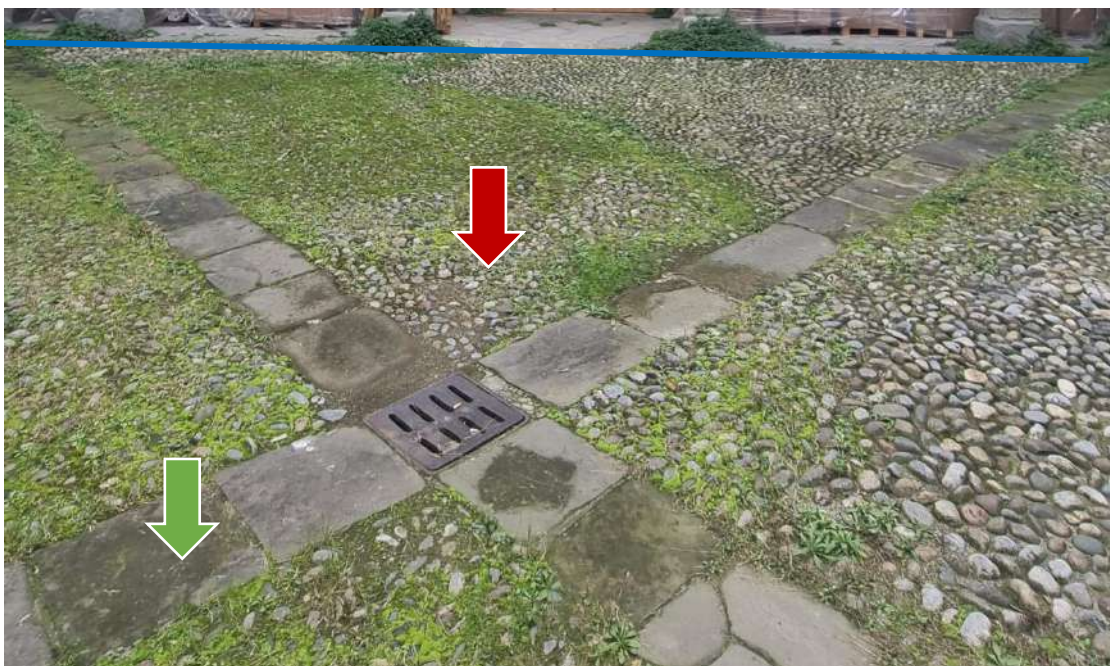
6. La pavimentazione del chiostro

Pulizia:

Eliminazione vegetazione infestante, risarcitura connessioni tra i blocchi della pavimentazione con malta di calce povera o debolmente idraulicizzata;

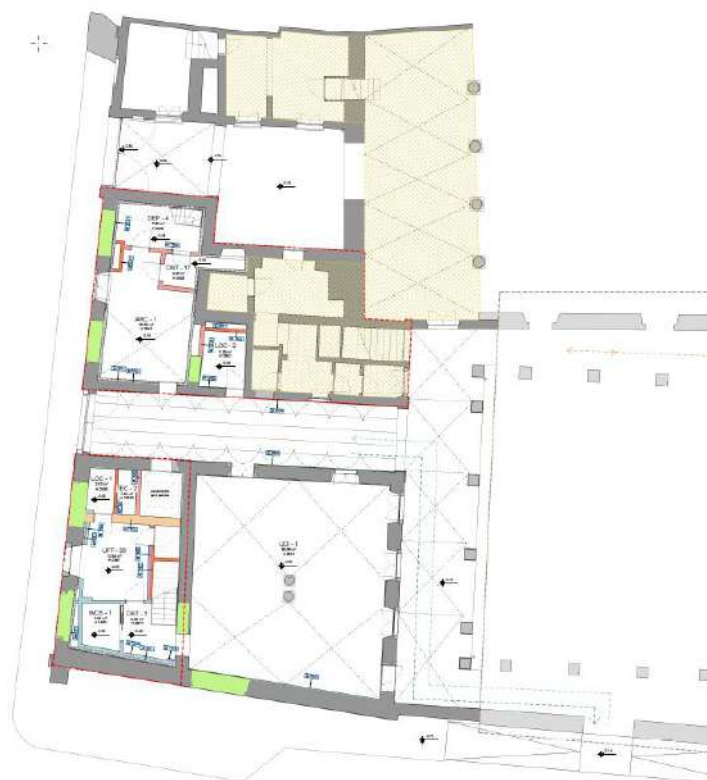
Sono inoltre previsti interventi di protezione dell'umidità e di isolamento termico, come meglio determinate nelle relazioni specialistiche, in particolare verrà eseguito vespaio contro terra in argilla espansa e opere di protezione di umidità di risalita capillare mediante impianti con sistemi di inversione di polarità.

(Fig.10 Stralcio planimetria piano terra) – per maggiore dettaglio vedere elaborato BGD0031-ADD-BG0601001-GF-DR-A-PR0001

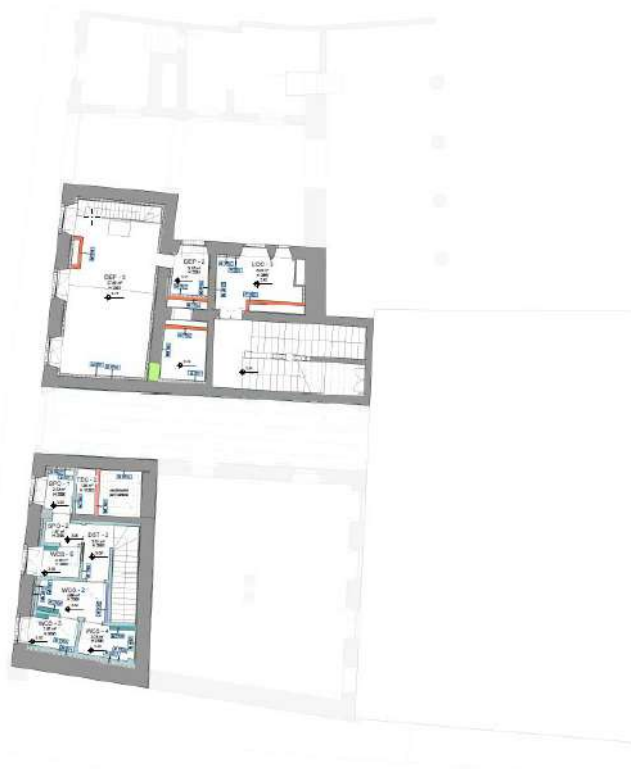
(Fig.11 Stralcio planimetria piano ammezzato) - per maggiore dettaglio vedere elaborato BGD0031-ADD-BG0601001-M1-DR-A-PR0001

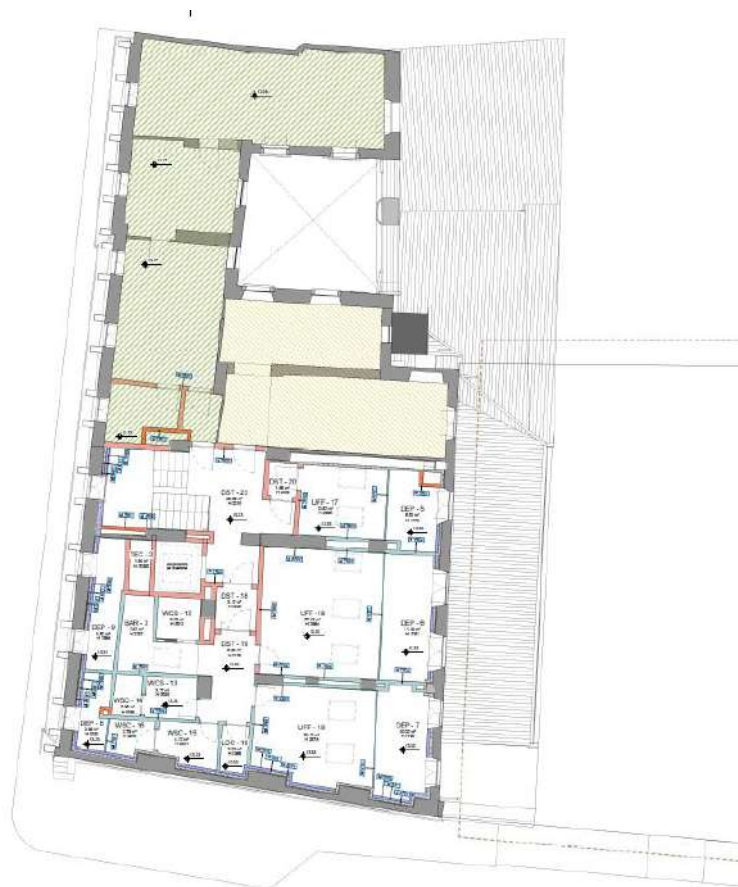
Lo stato attuale è caratterizzato da un unico e ampio spazio, sono previste le tramezzature necessarie per creare gli spazi di lavoro e i blocchi per i servizi igienici.

La copertura è stata recentemente ricostruita e si trova in buono stato di conservazione, l'intervento prevedrà l'inserimento di strato isolante tra i travetti come indicato nelle relazioni specialistiche. Verrà quindi installato un livello di controsoffitto al fine di ottenere una superficie uniforme e complanare.

(Fig.14 Stralcio planimetria piano terzo) - per maggiore dettaglio vedere elaborato BGD0031-ADD-BG0601001-03-DR-A-PR0001

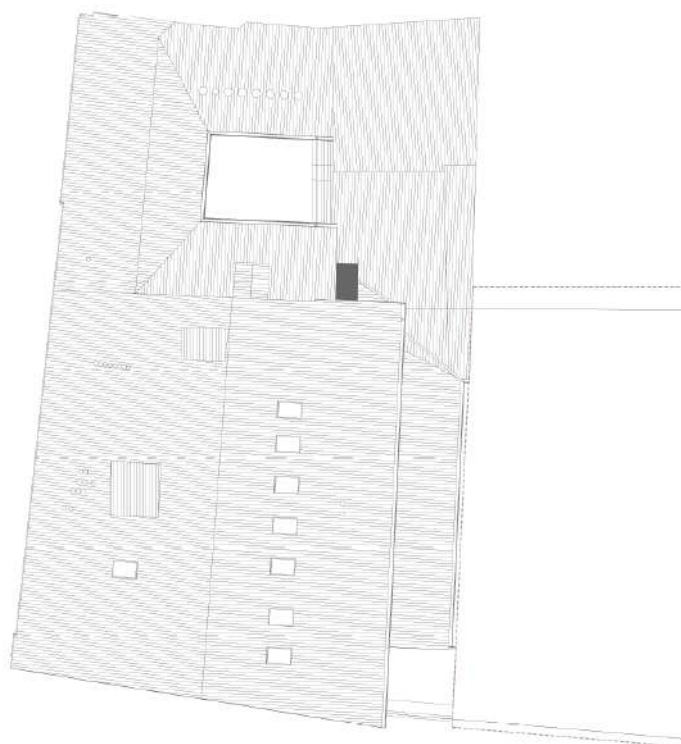
La copertura esistente e le lattonerie sono di recente ricostruzione e si trovano in buono stato di manutenzione. Gli interventi da eseguire che interessano la copertura sono comunque limitati e riguardano l'inserimento di nuovi lucernari, l'inserimento del torrino di fine corsa dell'ascensore e le opere conseguenti e l'inserimento dei comignoli di esalazione dei nuovi impianti.

L'inserimento di altri elementi di copertura potrebbero rendersi necessari al fine qualora si ritenga di installare tegole-coppi fotovoltaici o pannelli.

(Fig.15 Stralcio planimetria piano copertura) - per maggiore dettaglio vedere elaborato BGD0031-ADD-BG0601001-PC-DR-A-PR0001
