LAVORI DI RIFUNZIONALIZZAZIONE DI IMMOBILI INDUSTRIALI
SITI A FLERO (BS) E CONCESIO (BS)

PROPOSTA DI INTERVENTO

TAV.03 REV.01
Settembre 2021
Scala: 1:100

FLERO. IDENT. IMMOBILE F.4, PART.239, SUB.1
STATO DI FATTO E DI PROGETTO

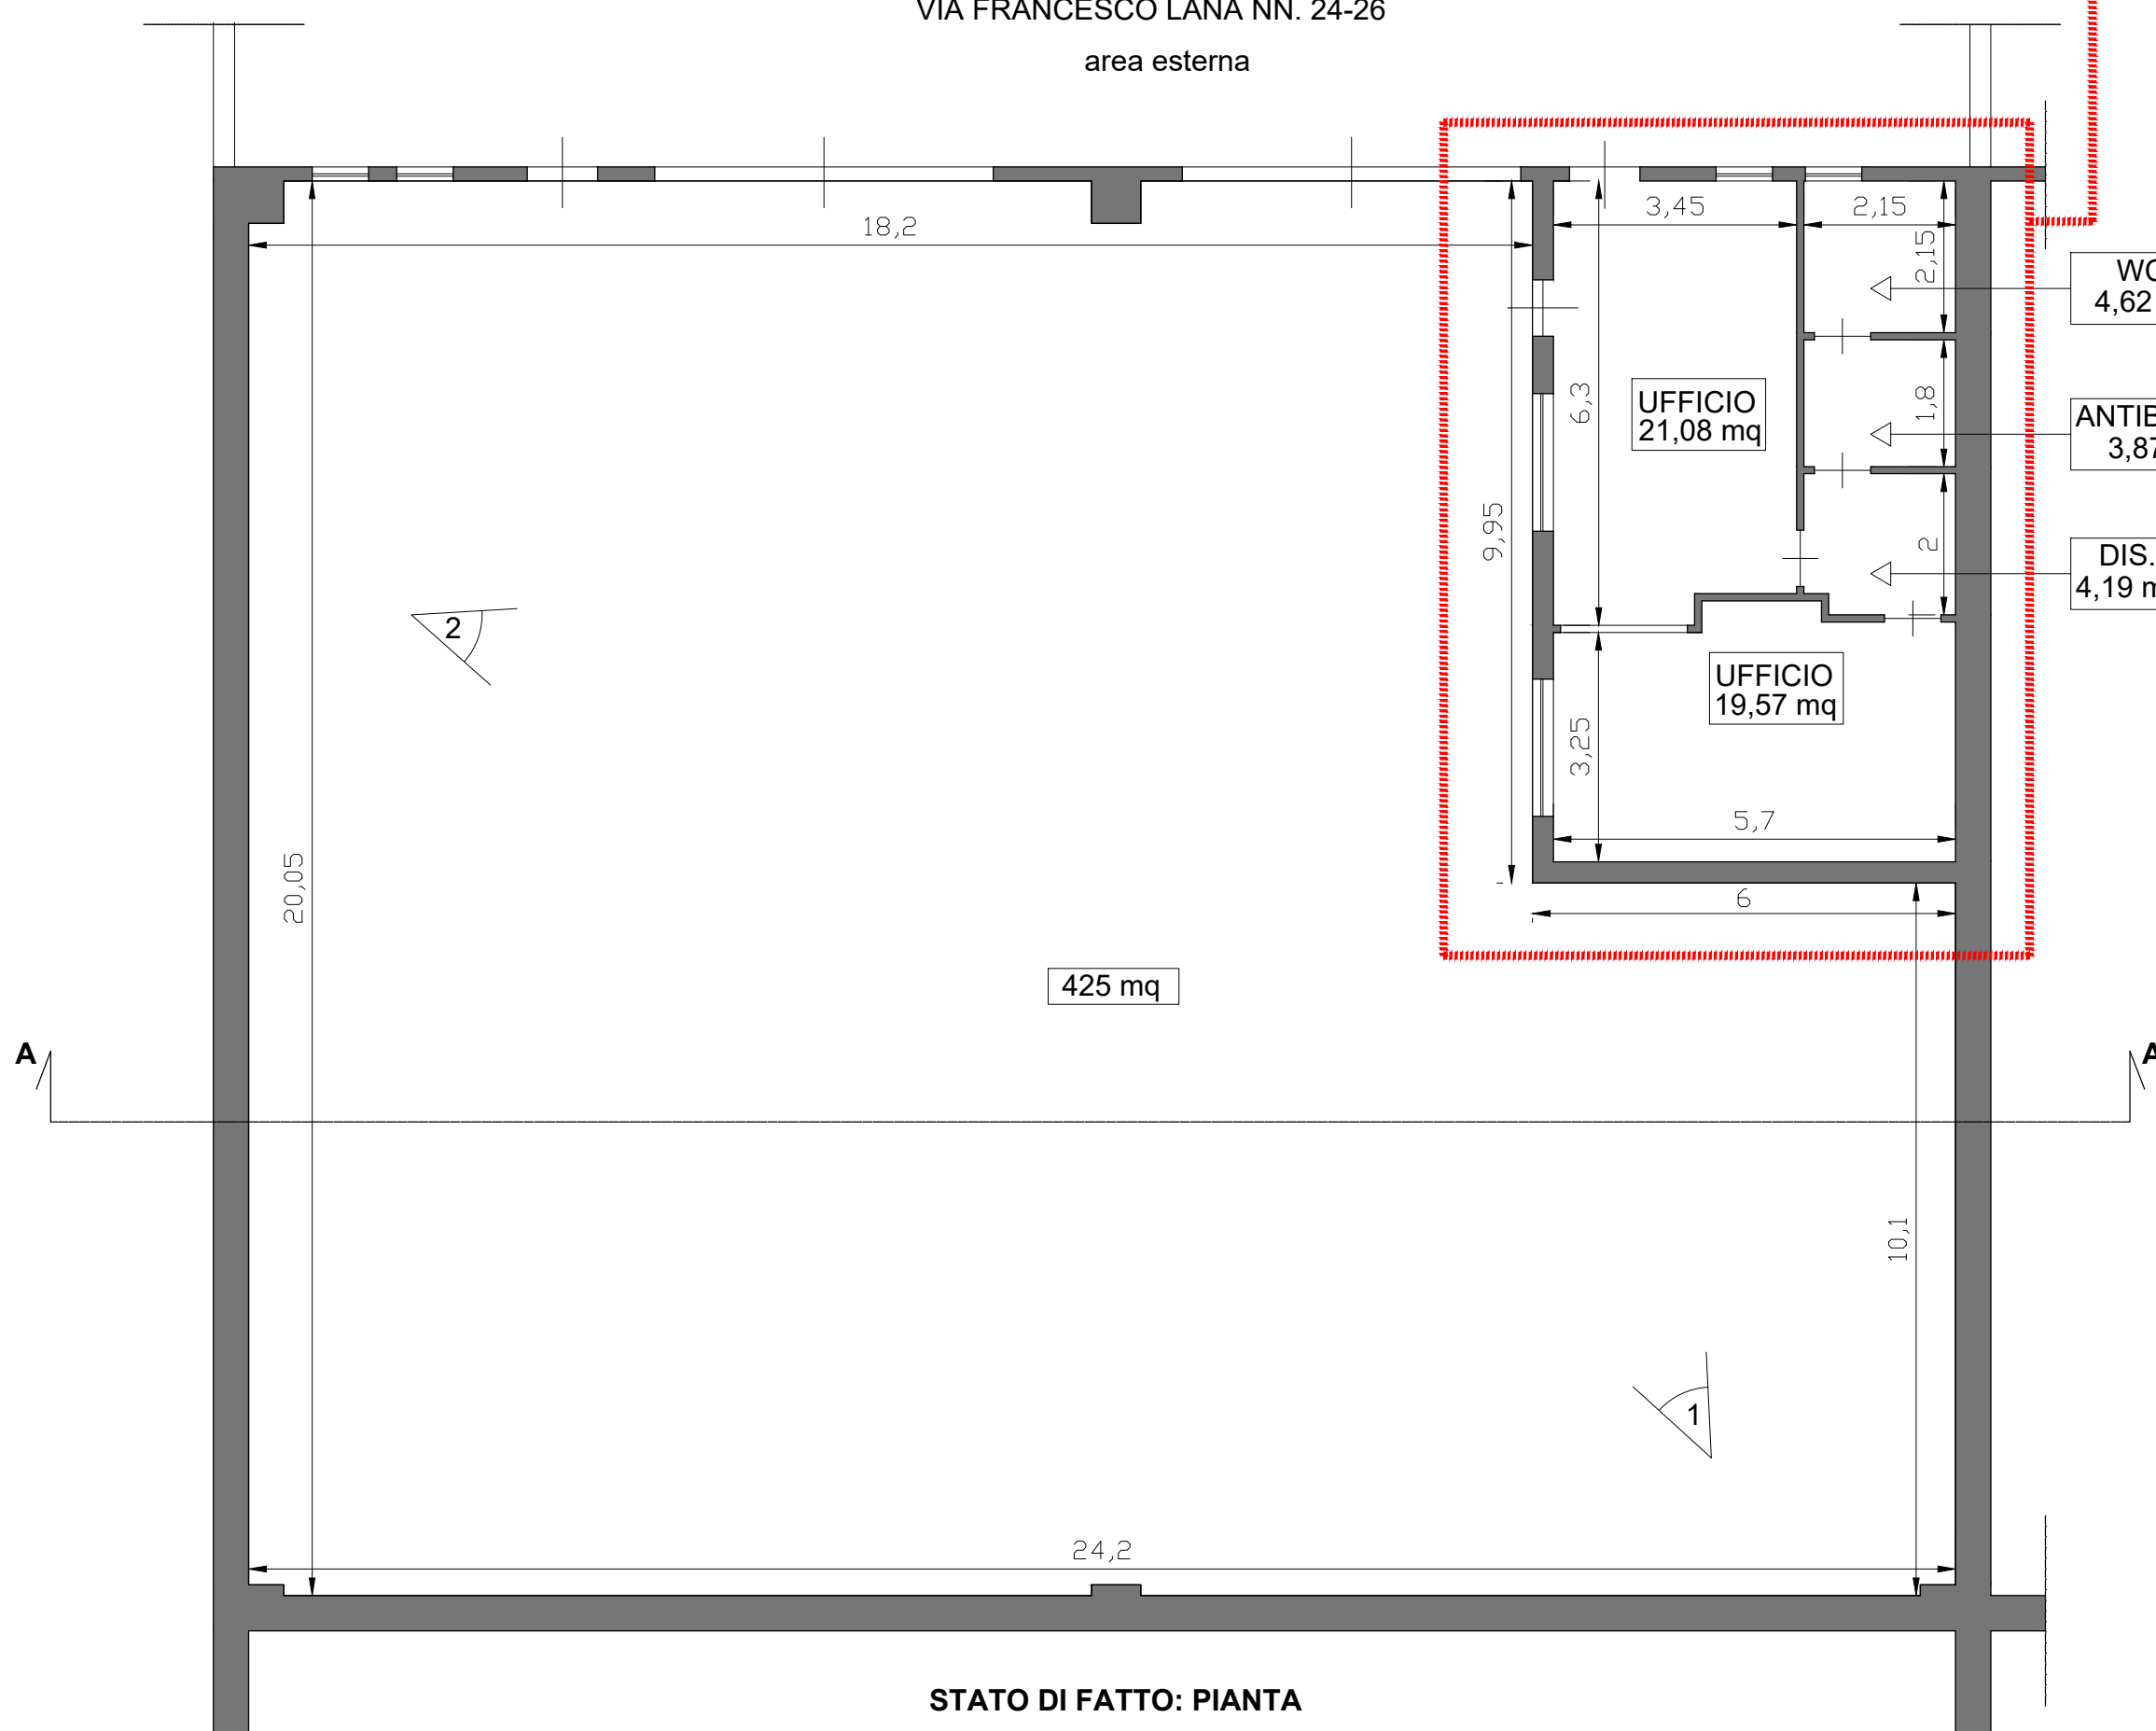
STATO DI FATTO: PIANTA

STATO DEI LUOGHI DIFFORME DALLA
PLANIMETRIA CATASTALE.
(PREVISTA LA REGOLARIZZAZIONE
URBANISTICA E CATASTALE)

N.B. - TIPOLOGIA DI COPERTURA DA VERIFICARE

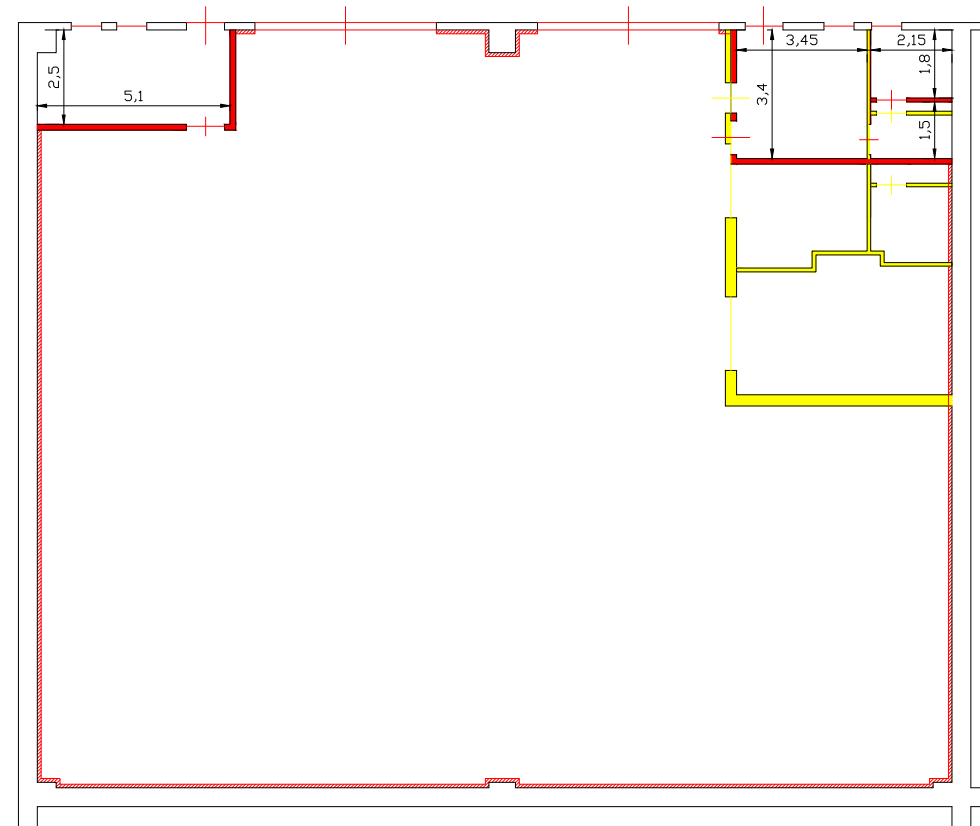
SCHEMA COMPARATIVO

■ COSTRUZIONI
■ DEMOLIZIONI

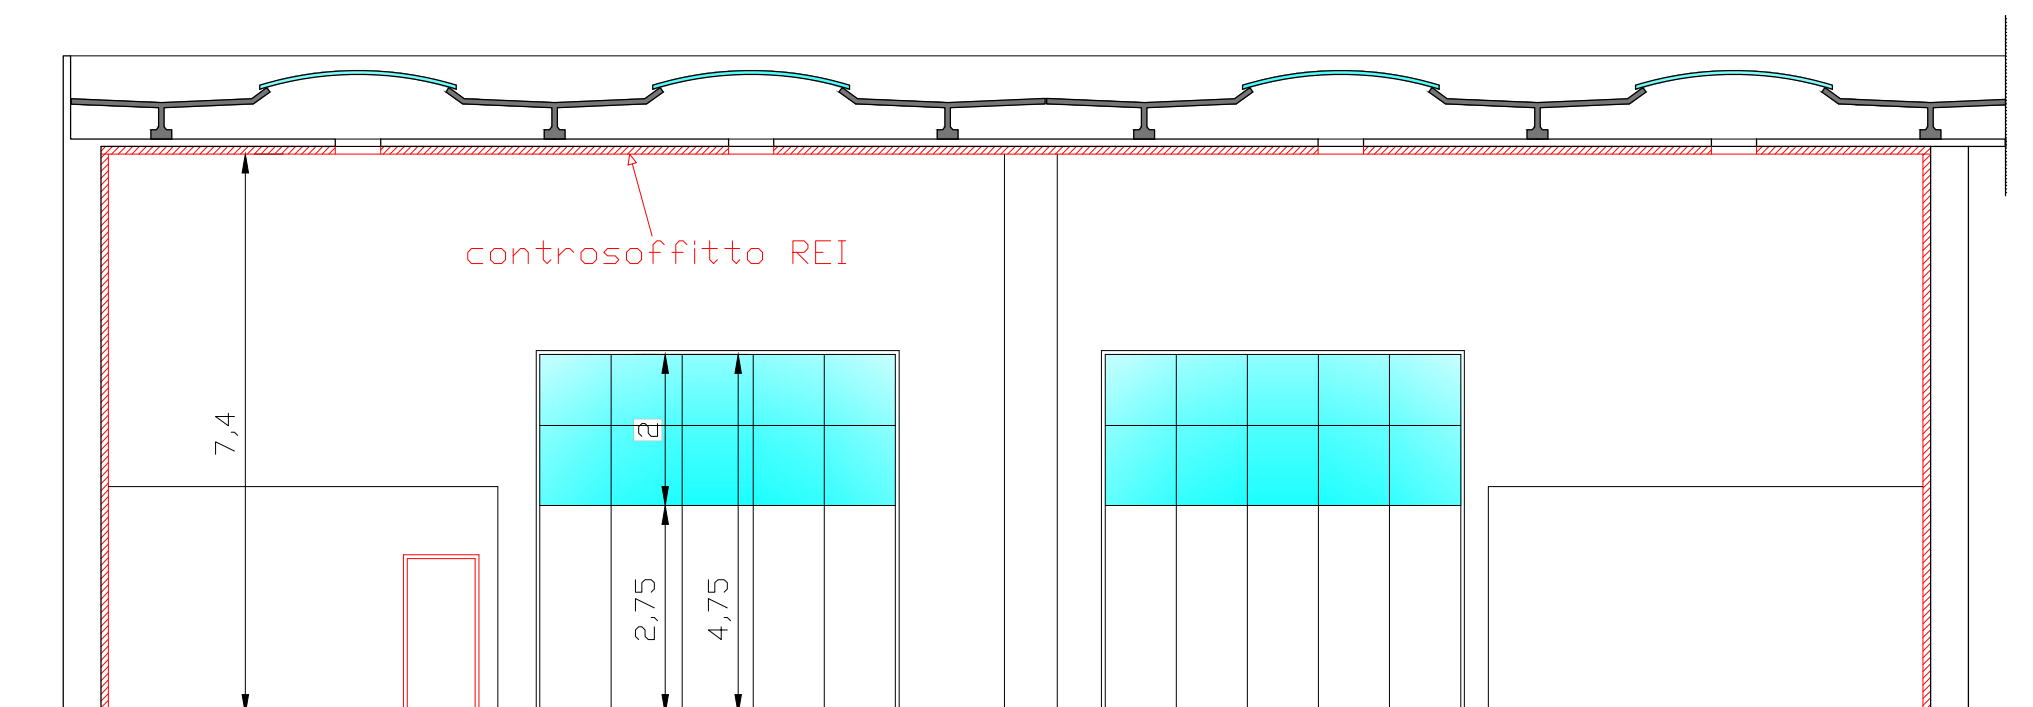
STATO DI PROGETTO: SEZIONE A-A

N.B. - QUOTE DA VERIFICARE IN SITO

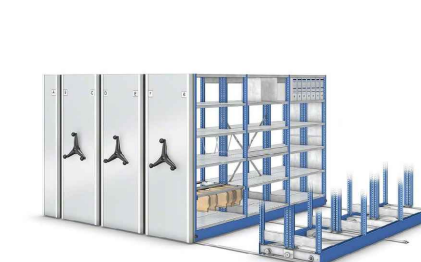
ARCHIVI COMPATTATI

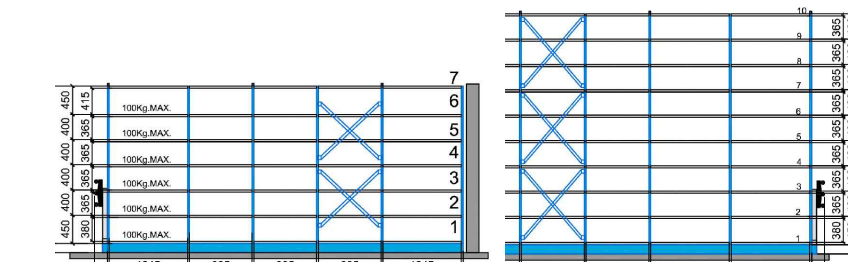
SCAFFALI TIPO

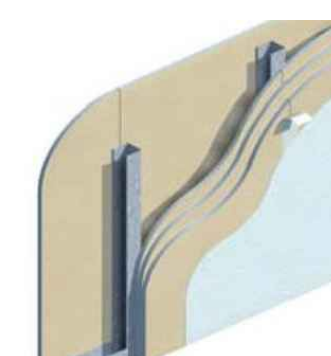
CONTROPERETE REI

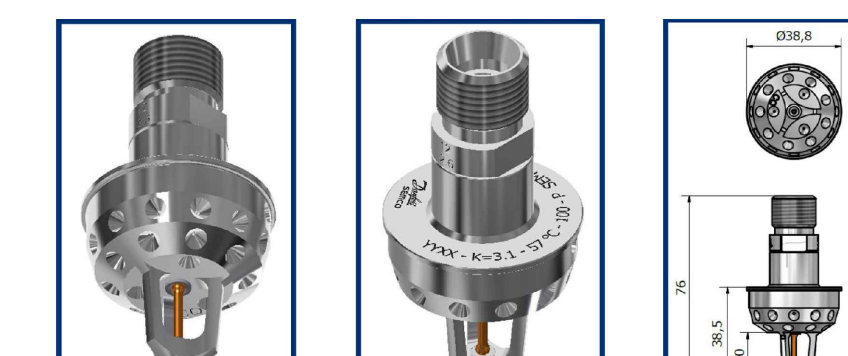
UGELLI PER IMPIANTI WATER MIST
