Immobile denominato “Palazzo Fondi” sito in Napoli alla via Medina n. 24, di proprietà dell’Agenzia del Demanio.

Lavori di manutenzione straordinaria finalizzati alla messa in sicurezza del prospetto Est.

PROGETTO ESECUTIVO

RELAZIONE TECNICA

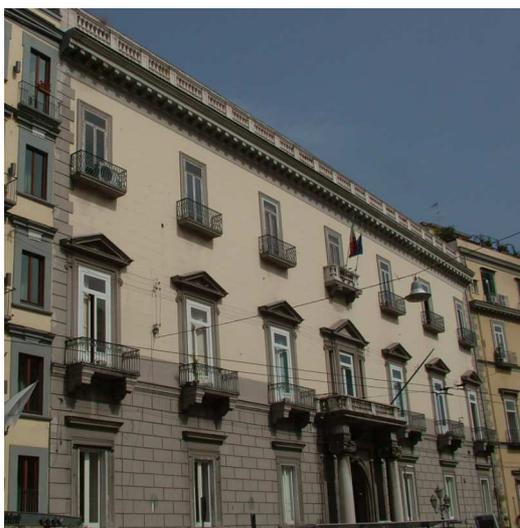
Palazzo Fondi - prospetto principale

L'edificio ha una semplice facciata ornata da un basamento con mezzanino in bugnato liscio, mentre il corpo superiore presenta due ordini di finestre semplicemente decorate. Le finestre del piano nobile posseggono balconi pronunciati da mensole e sono sormontate da una decorazione a timpano retto da semilesene con metà capitello ionico poste in maniera speculare; al piano superiore invece hanno un semplice contorno in stucco con balconcini lievemente sporgenti. Notevole è la balaustra del balconcino centrale in marmo. Il prospetto termina con un possente cornicione scandito da mensole, sul quale spunta una maestosa balaustra che percorre tutta la lunghezza della facciata.

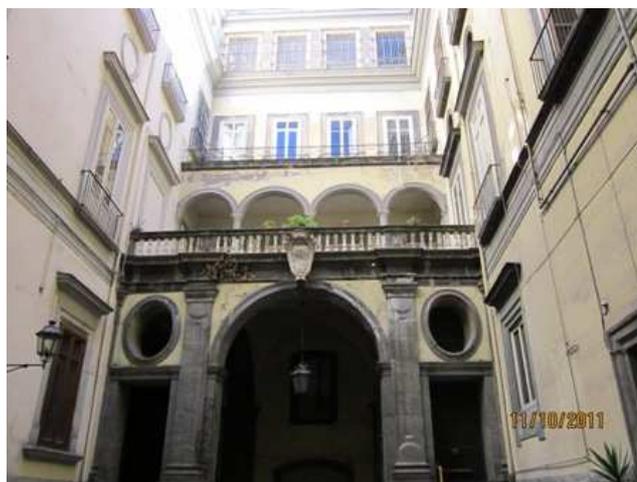
Palazzo Fondi - corte interna

Nel cortile c'è una scala settecentesca del Vanvitelli che porta ai piani superiori, affrescati nel XVIII secolo; nell'androne c'è lo stemma dei De Marinis, mentre la struttura del cortile è articolata mediante il tema della serliana.

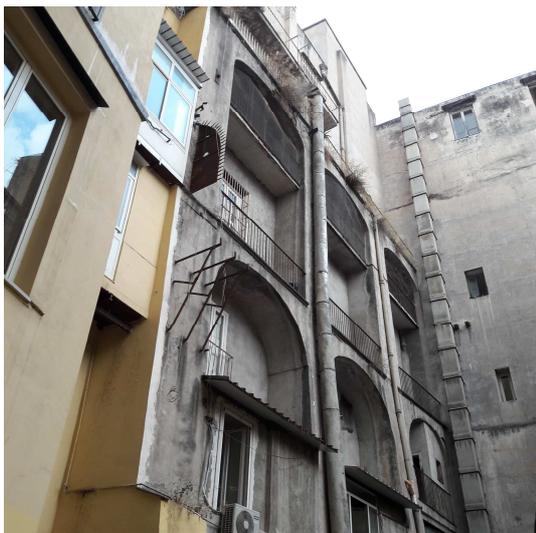
La facciata Est, prospiciente il cortile di proprietà privata accessibile dal civico n. 4 di via Calata San Marco, evidenzia la tipologia costruttiva in muratura di tufo con orizzontamenti originariamente costituiti da volte anch'esse in muratura.

- gran parte dell'intonaco costituente il rivestimento principale del prospetto risulta diffusamente ammalorato e degradata con rigonfiati che potrebbero cedere in qualsiasi momento;
- gli elementi aggettanti costituenti i balconi risultano danneggiati e deteriorati in più tratti, sia per la loro scarsa impermeabilizzazione degli estradossi che in virtù della presenza di vegetazione di diversa natura e grandezza;
- gli infissi esterni in legno risultano per la gran parte malfunzionanti, mancanti di elementi di telaio e la causa è attribuibile prevalentemente all'azione degli agenti atmosferici. Si precisa che i vetri esistenti in siffatti infissi costituiscono grave pericolo per la pubblica e privata incolumità;
- inoltre, è evidente anche la scarsa efficienza dell'impermeabilizzazione del solaio piano di copertura, che non garantisce la dovuta protezione dagli agenti atmosferici.
