RIFUNZIONALIZZAZIONE IMMOBILE DEMANIALE  
"EX CASERMA DUCA D'AOSTA" PER NUOVO POLO MEF  
SITO IN REGGIO CALABRIA (RC)  
SCHEMA RCD0026

PROGETTO DI FATTIBILITÀ TECNICA ECONOMICA

Corpo C – Piante con specifiche

Piante vari livelli  
Specifica superfici-volumi-materiali

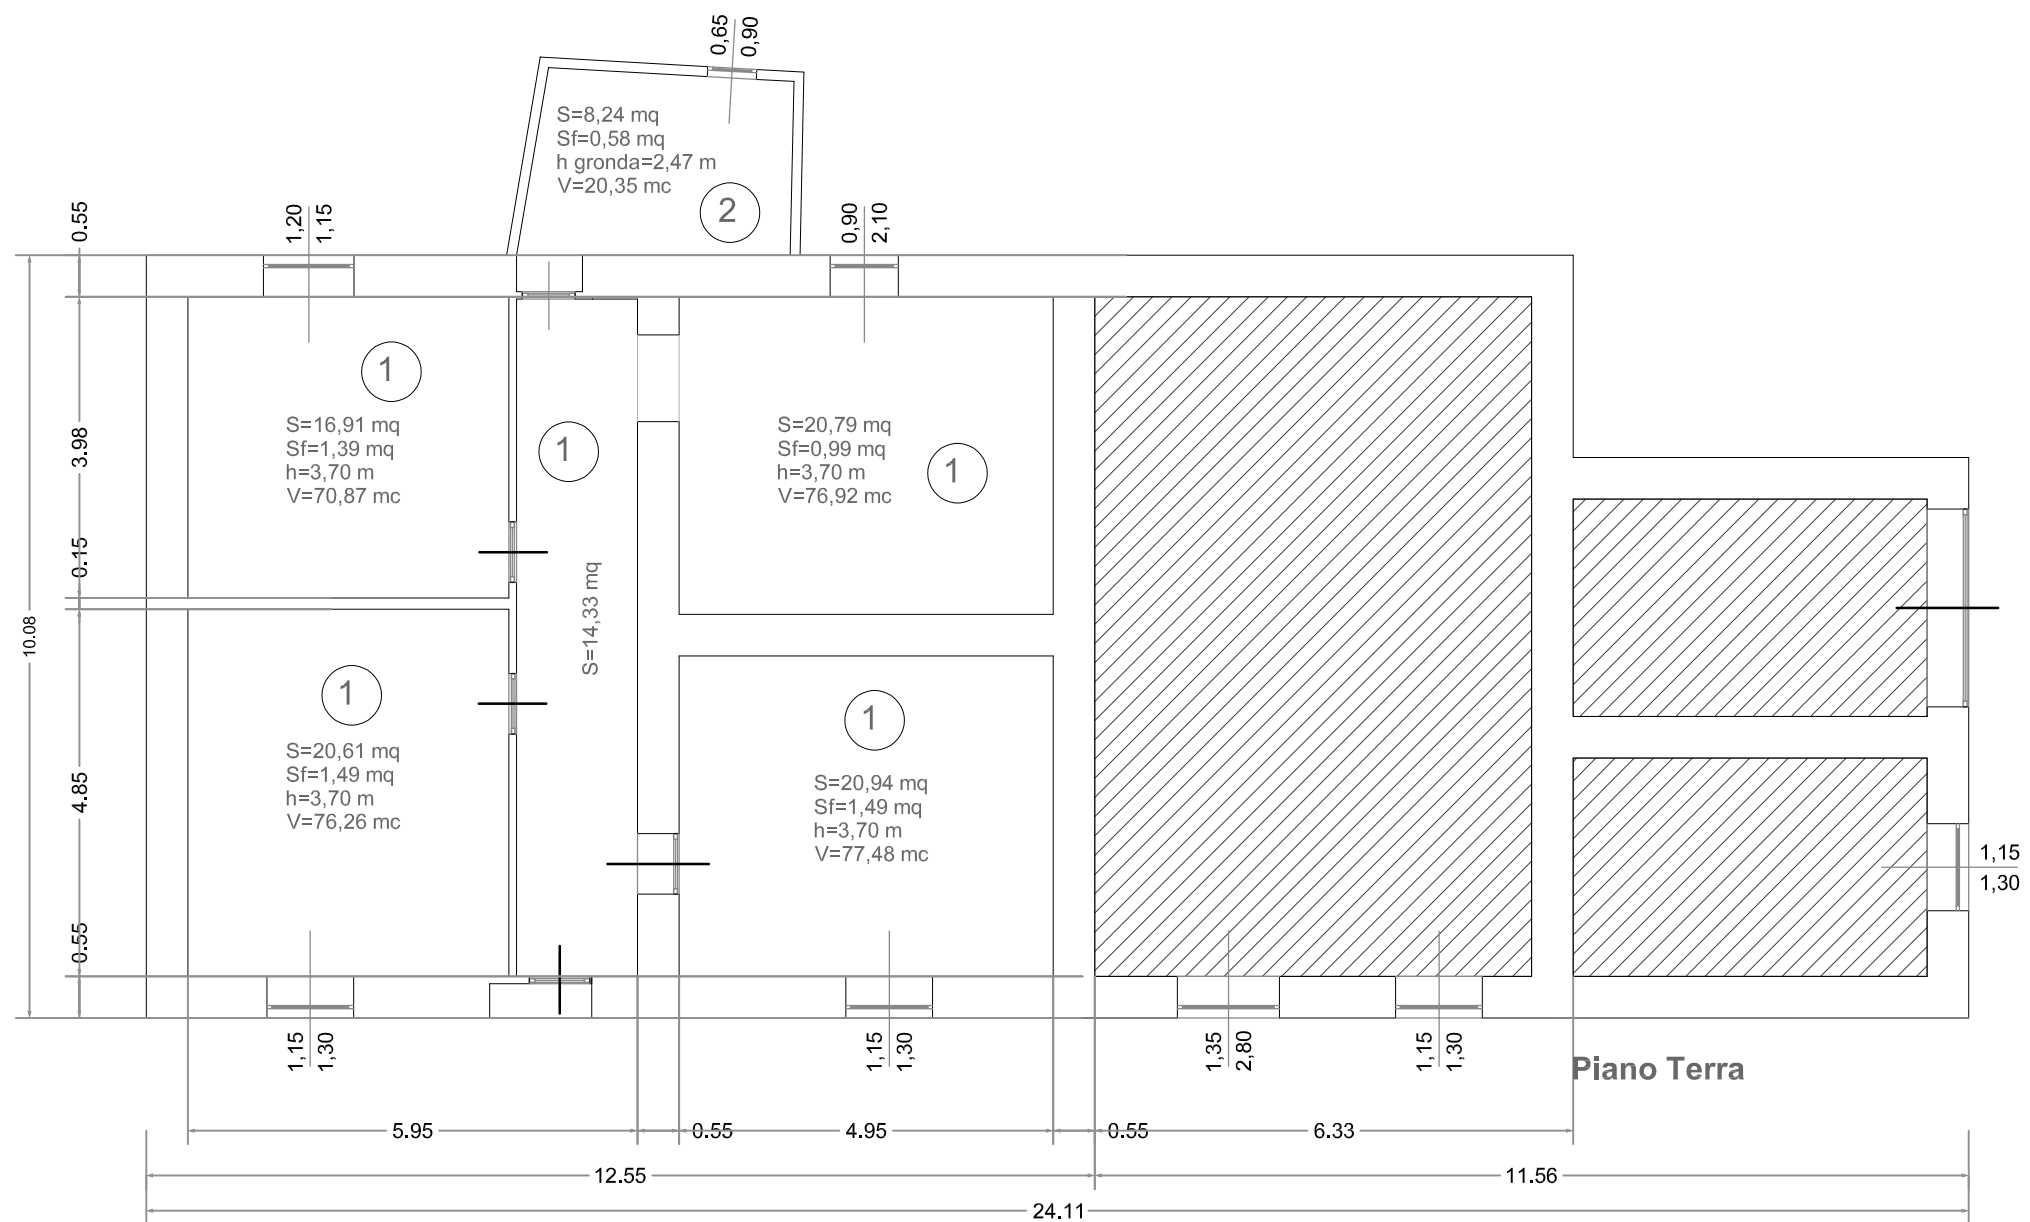
CODICE ELABORATO  
TAV. 24

- 1** Pavimento: Gres  
 Impianti: Idrico Sanitario - Elettrico  
 Controsoffitto  
 Stato di conservazione: Pessimo (Funzionalità compromessa, intonaci deteriorati e impianti non a norma)
- 2** Pavimento: Ceramica  
 Impianti: Idrico Sanitario - Elettrico  
 Stato di conservazione: Pessimo (Funzionalità compromessa, intonaci deteriorati e impianti non a norma)
