RISTRUTTURAZIONE E RIFUNZIONALIZZAZIONE DI DUE IMMOBILI  
SITI IN CONTRADA LENZI - SIDERNO (RC) DA DESTINARE A UFFICI  
E ALLOGGI PER LA POLIZIA DI STATO: COMMISSARIATO, R.P.C. E  
DISTACCAMENTO POLIZIA STRADALE.  
SCHEDE RCB1327 E RCB1328

VALUTAZIONE DELL'IMPATTO DEGLI IMPIANTI  
TECNOLOGICI SUGLI ELEMENTI STRUTTURALI –  
RCB1327

**VERIFICA DI VULNERABILITÀ SISMICA E  
VALUTAZIONE DELLA SICUREZZA STRUTTURALE,  
RILIEVO ARCHITETTONICO, TOPOGRAFICO,  
IMPIANTISTICO E STRUTTURALE E VERIFICA  
PREVENTIVA DELL'INTERESSE ARCHEOLOGICO,  
FINALIZZATI ALLA REDAZIONE DEL PROGETTO DI  
FATTIBILITÀ TECNICO ECONOMICA  
DELL'INTERVENTO DI RISTRUTTURAZIONE  
RIFUNZIONALIZZAZIONE DA EFFETTUARSI SUL  
COMPENDIO DEMANIALE "IMMOBILI CONFISCATI",  
SITO IN CONTRADA LENZI, SIDERNO (RC) -  
SCHEDE RCB1327 - RCB1328**

## VALUTAZIONE DELL'IMPATTO DEGLI IMPIANTI TECNOLOGICI SUGLI ELEMENTI STRUTTURALI

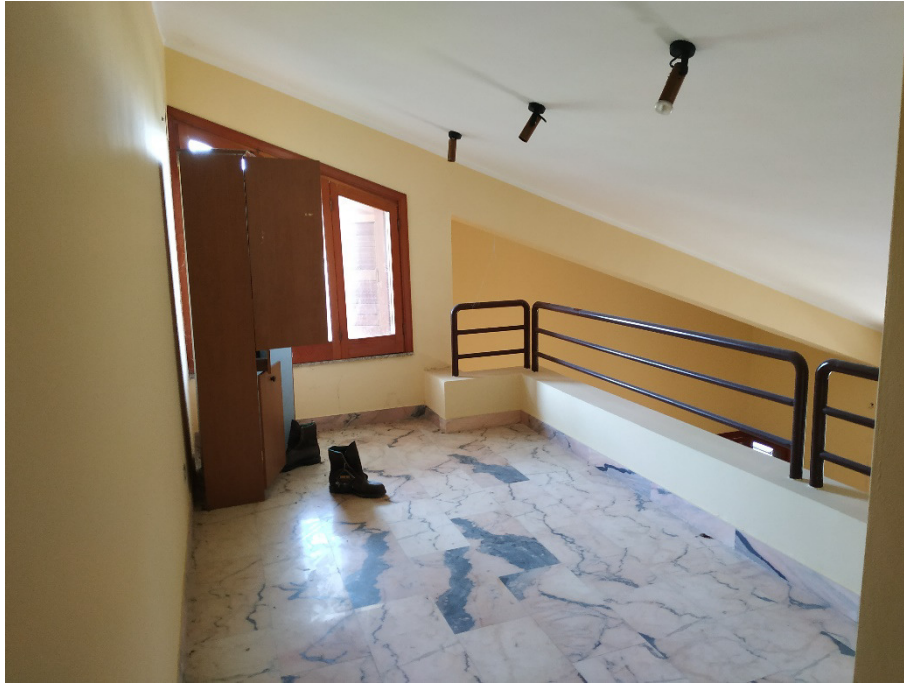
*Figura 4, Esempio di impianto elettrico spostato rispetto le travi portanti.*

Tutto questo ha portato ad escludere gli impianti tecnologici dall'analisi strutturale in quanto questi non gravano assolutamente sulla struttura né la modificano o la compromettono.
