RISTRUTTURAZIONE E RIFUNZIONALIZZAZIONE DI DUE IMMOBILI
SITI IN CONTRADA LENZI - SIDERNO (RC) DA DESTINARE A UFFICI
E ALLOGGI PER LA POLIZIA DI STATO: COMMISSARIATO, R.P.C. E
DISTACCAMENTO POLIZIA STRADALE.
SCHEDE RCB1327 E RCB1328

PROGETTO DI FATTIBILITÀ TECNICA ECONOMICA

ANALISI DEGLI INTERVENTI DI RIDUZIONE
DI VULNERABILITA' SISMICA – RCB1327

**ANALISI DEGLI INTERVENTI DI
RIDUZIONE DI VULNERABILITÀ
SISMICA - RCB1327**

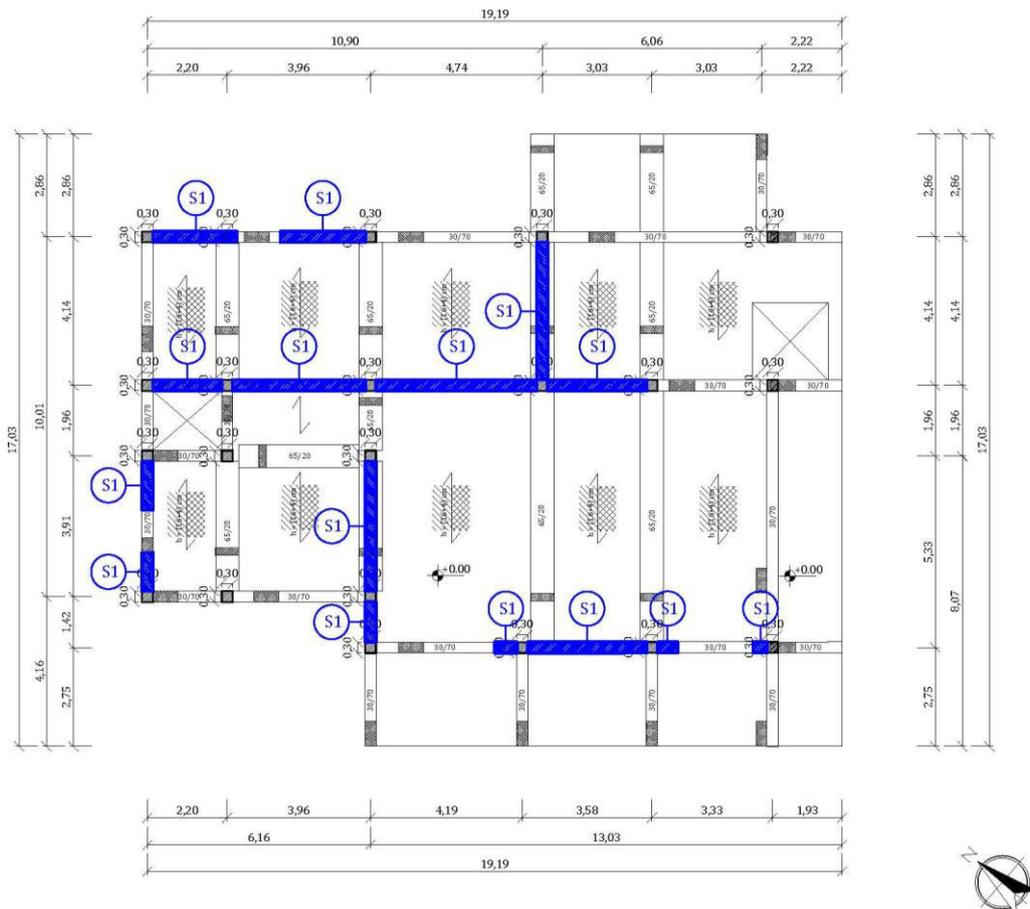
Figura 1 Pianta localizzazione setti piano seminterrato

Per ottenere l'adeguamento si è provato rinforzare tutti i pilastri tramite incamiciature in acciaio ma tale intervento non era sufficiente affinché si scongiurasse il collasso per carichi statici durante le analisi strutturali, l'unico intervento utile per ottenere l'adeguamento sismico è l'inserimento di setti in c.a.; tale tecnica permette di affidare totalmente l'azione sismica ai nuovi elementi strutturali.

Si allegano a seguire le piante con la localizzazione dei setti in pianta:

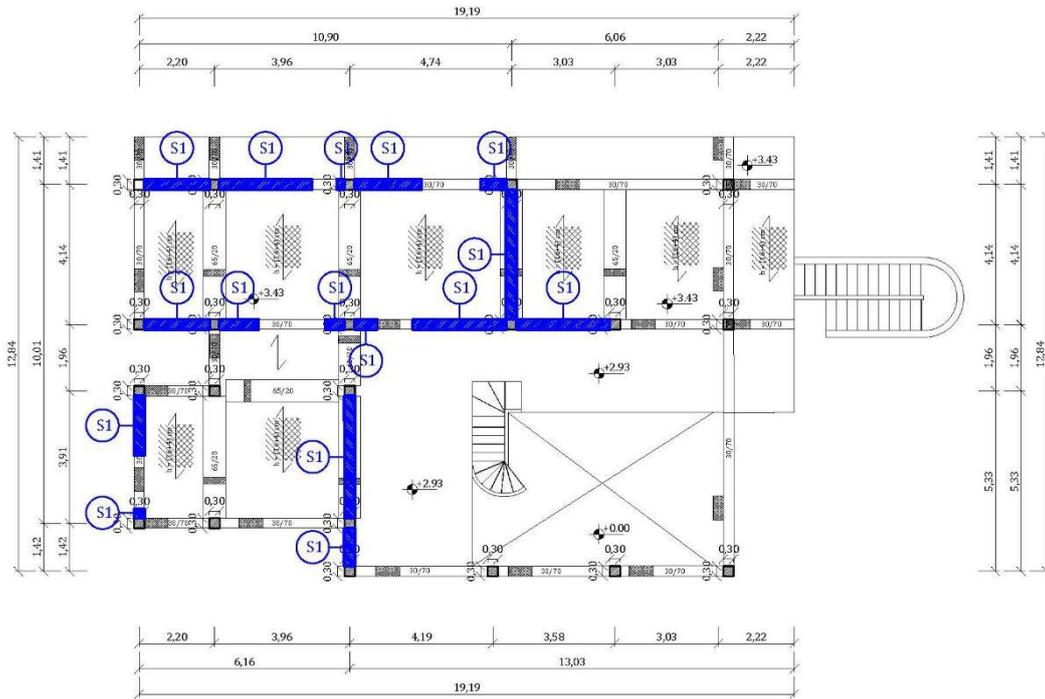
Figura 2 Pianta localizzazione setti piano terra

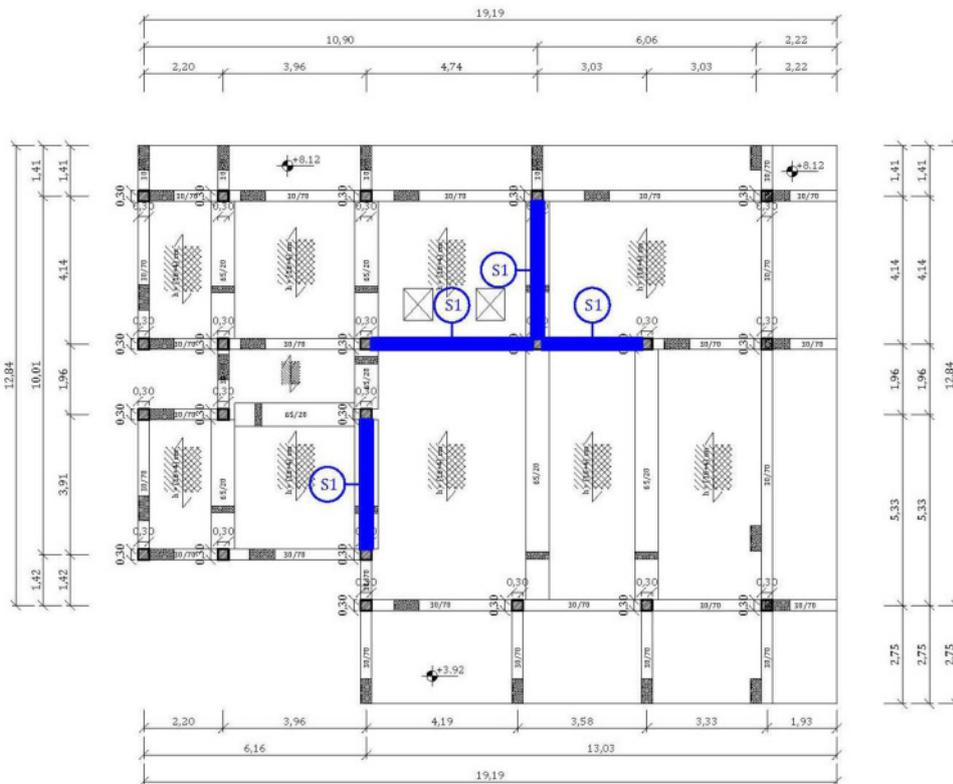
Figura 3 Pianta localizzazione setti piano primo

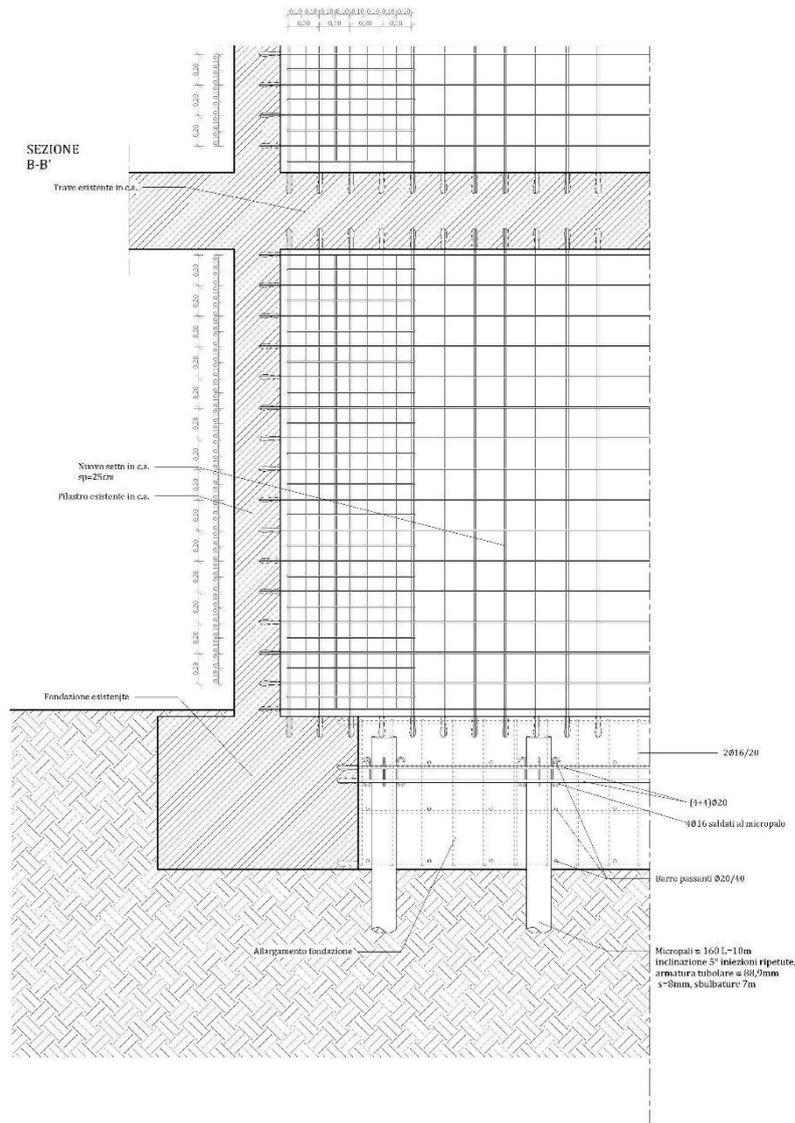
Figura 5 Particolare armatura setti

La localizzazione dei setti e i dettagli costruttivi può essere consultata nella **Tav.11 "Intervento di miglioramento/adequamento sismico"**.
