**Caserma "G. Cavalli"**  
Viale F. Ferrucci, 4 - Novara

**ELABORATO 5.b**

**TITOLO**  
Piano di Indagine Ambientale (Integrazione)

**OGGETTO**  
Ubicazione dei punti di indagine

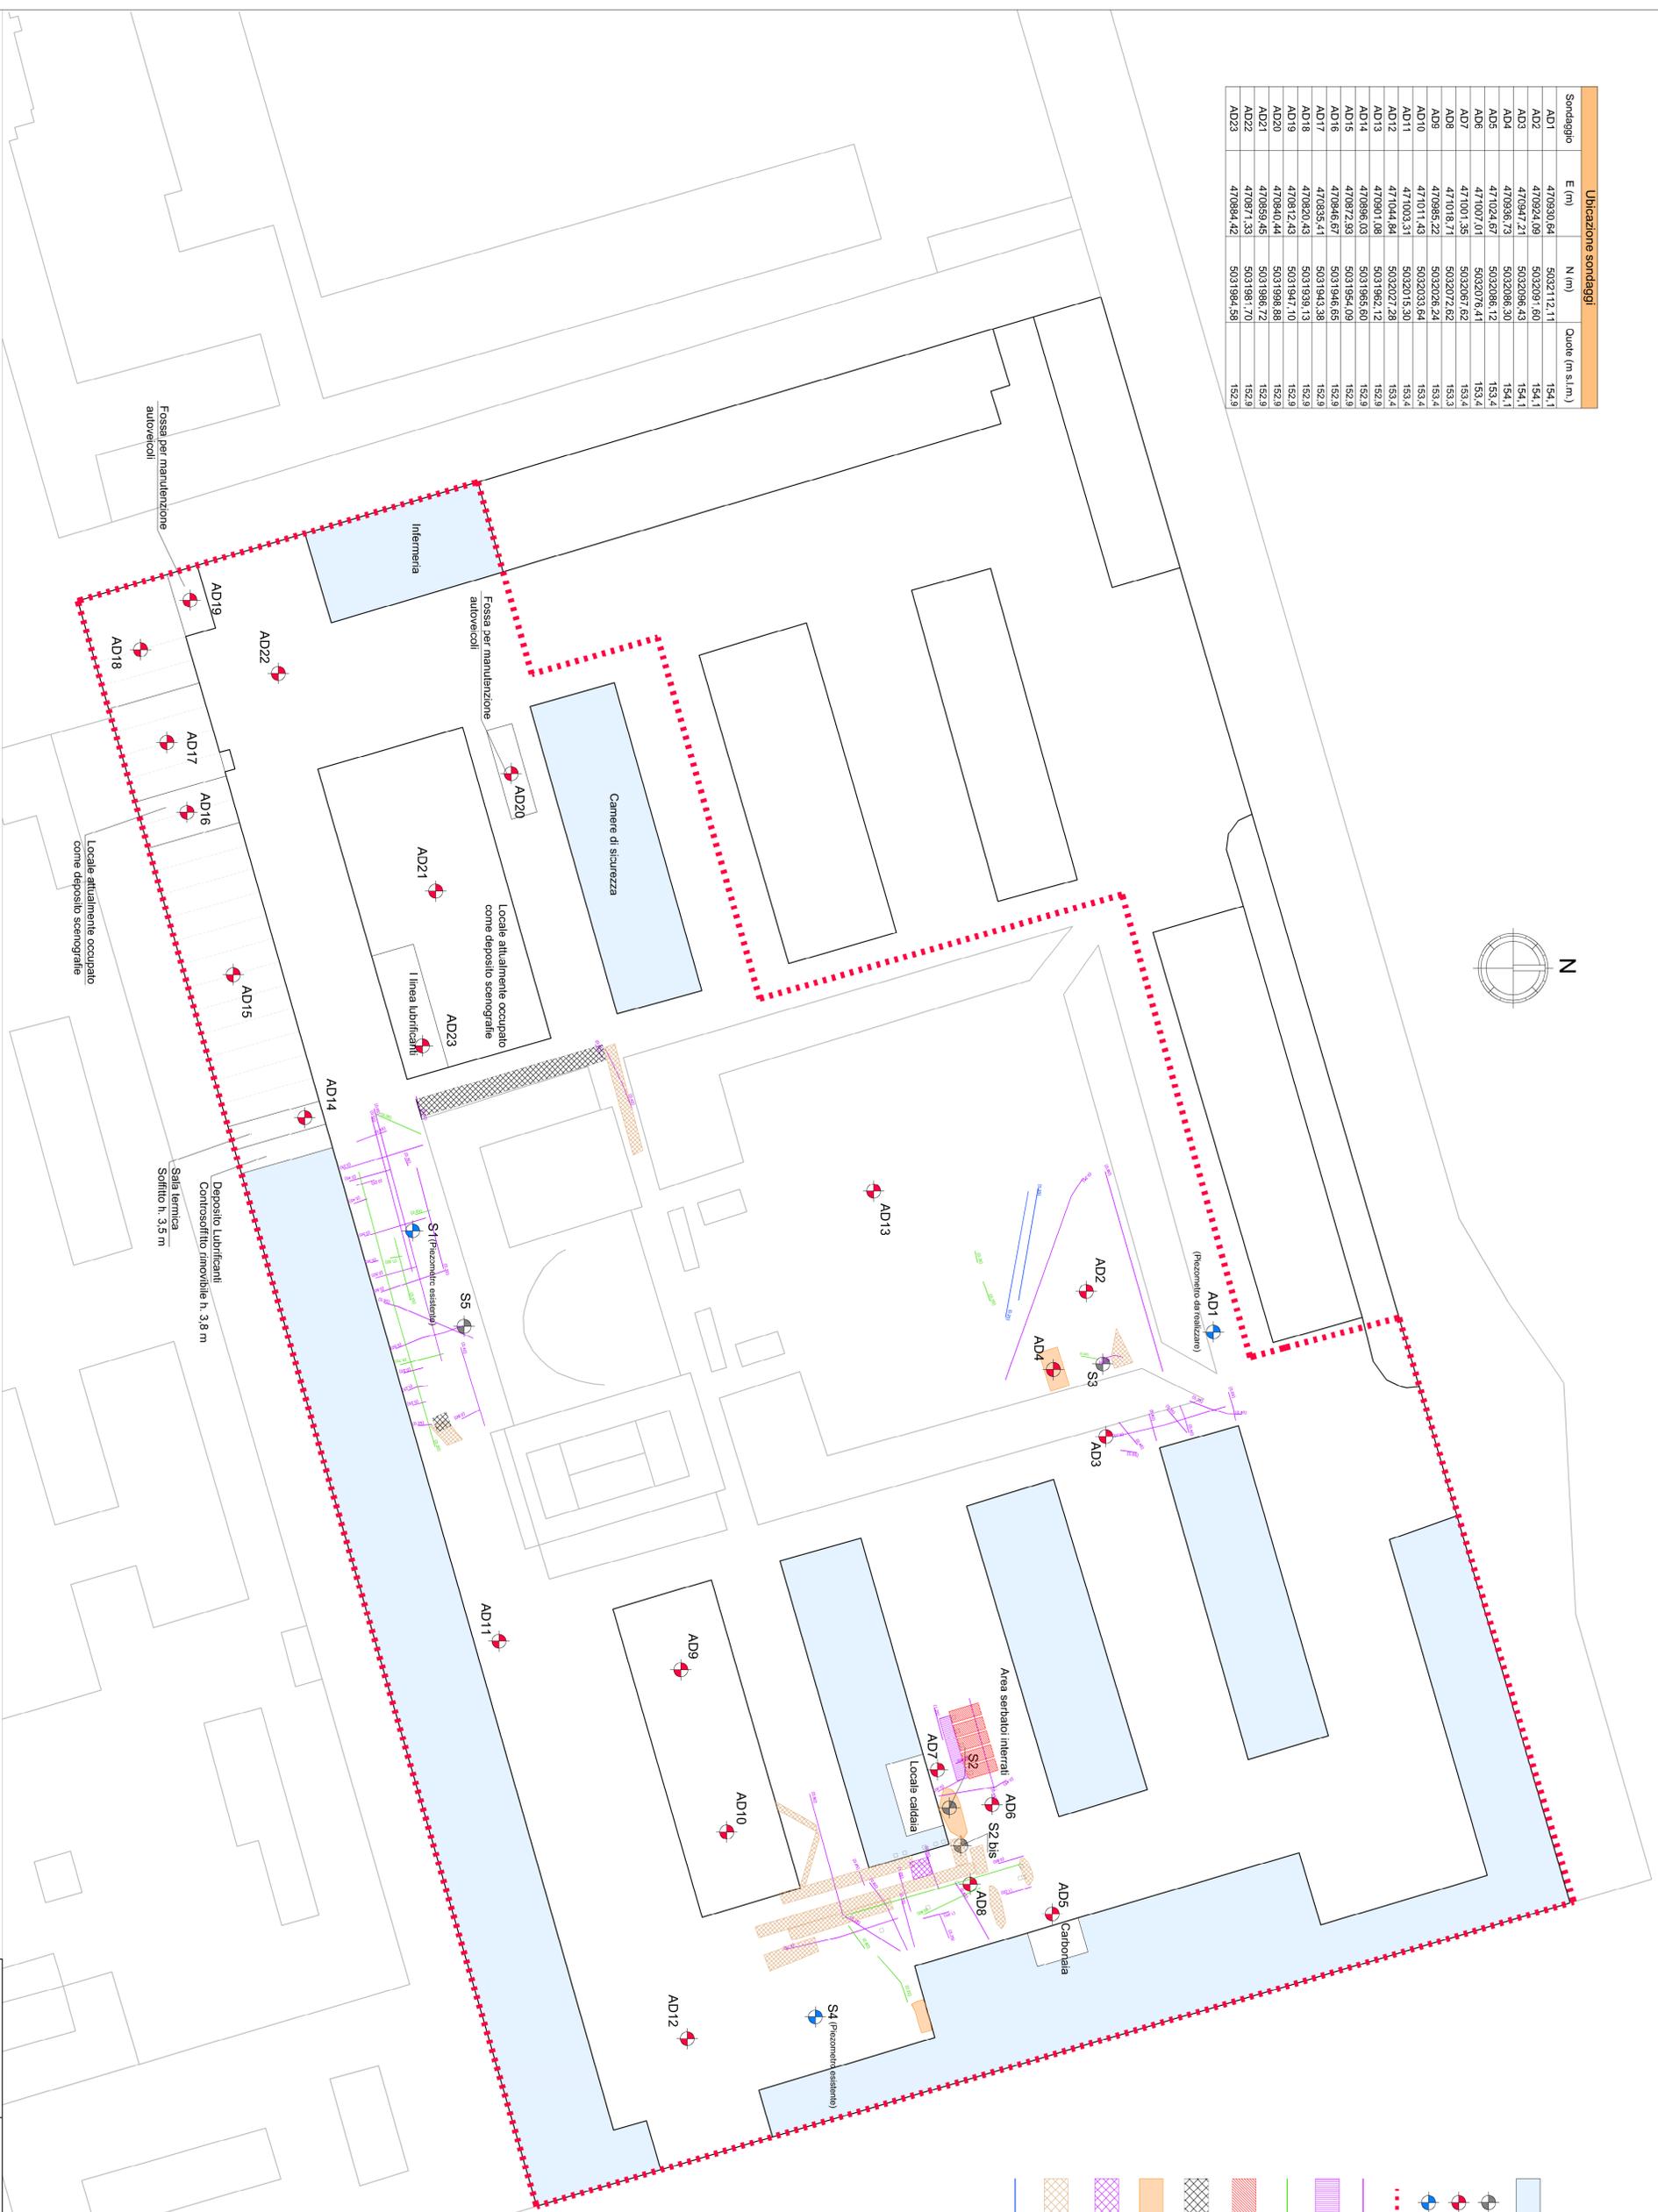
Ubicazione sondaggi			
Sondaggio	E (m)	N (m)	Quote (m s.l.m.)
AD1	470930,64	503212,11	154,1
AD2	470924,09	503209,60	154,1
AD3	470947,21	503206,43	154,1
AD4	470936,73	503206,30	154,1
AD5	471024,67	503206,12	153,4
AD6	471007,01	503207,41	153,4
AD7	471001,35	503206,62	153,4
AD8	471018,71	503207,62	153,3
AD9	470985,22	503205,24	152,9
AD10	471011,43	503203,64	152,9
AD11	471003,31	503201,50	152,9
AD12	471044,64	503202,28	152,9
AD13	470901,08	503196,12	152,9
AD14	470986,03	503196,60	152,9
AD15	470872,93	503194,09	152,9
AD16	470846,67	503194,65	152,9
AD17	470835,41	503194,38	152,9
AD18	470820,43	503193,13	152,9
AD19	470812,43	503194,10	152,9
AD20	470840,44	503196,88	152,9
AD21	470859,45	503196,72	152,9
AD22	470871,33	503198,17	152,9
AD23	470884,42	503194,58	152,9
